## 期 間 入 札 の 公 告

## 現況調査報告書

# 評 価 書

(土地付建物)

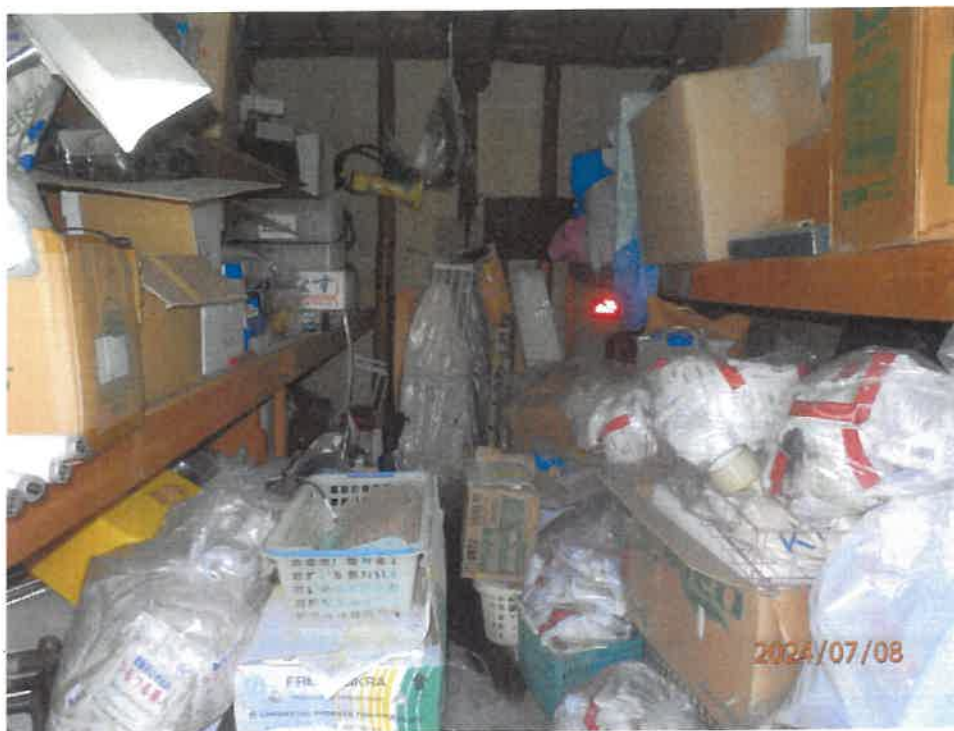
(附属建物 符号4)

- (1) 符号1の工場は滅失している。
- (2) 符号2は倉庫として使用されており、外壁に亀裂があるなど劣化老朽化が認められた。  
また、建物図面がないため、立入調査時に建物の各辺長を概測したところ、床面積は約33.1㎡と公簿床面積34.9㎡より小さいと思われる。
- (3) 符号3の物置は滅失している。
- (4) 符号4は物置として使用されており、外壁に亀裂や雨漏りがあるなど劣化老朽化が認められた。  
また、建物図面がないため、立入調査時に建物の各辺長を概測したところ、床面積は約11.4㎡と公簿床面積15.53㎡より小さいと思われる。
- (5) 未登記附属建物が存在し、居宅として使用されている。  
また、立入調査時に建物の各辺長を概測したところ、床面積は約49.7㎡であり、主たる建物と廊下を通じて行き来できる構造となっている。

| 区 分 | 附属建物符号4 | |
|---|---|---|
| 特 記 事 項 | <ul style="list-style-type: none"> <li>・建築年月日については、主である建物と同様とするが、固定資産税証明書には建築年月日の欄に「大正」と記載されており、正確には不明である。</li> <li>・対象建物について、建築時期・構造・種類等の要因を踏まえ現地調査を行った結果、アスベスト含有建材が使用されている可能性は否定できない。なお、アスベスト使用の詳細については専門調査機関の分析調査を要する。</li> <li>・設備等の稼働の状況を確認したものではない。設備等の正確な所有関係やリース関係等は不詳である。</li> <li>・室内には家財道具・日用品等の動産類が多数存しており、損傷の程度を確認できなかった部分がある。</li> <li>・築後相当の年数が経過しており、外壁に亀裂や雨漏りがあるなどの劣化や老朽化が認められた。</li> </ul> | |

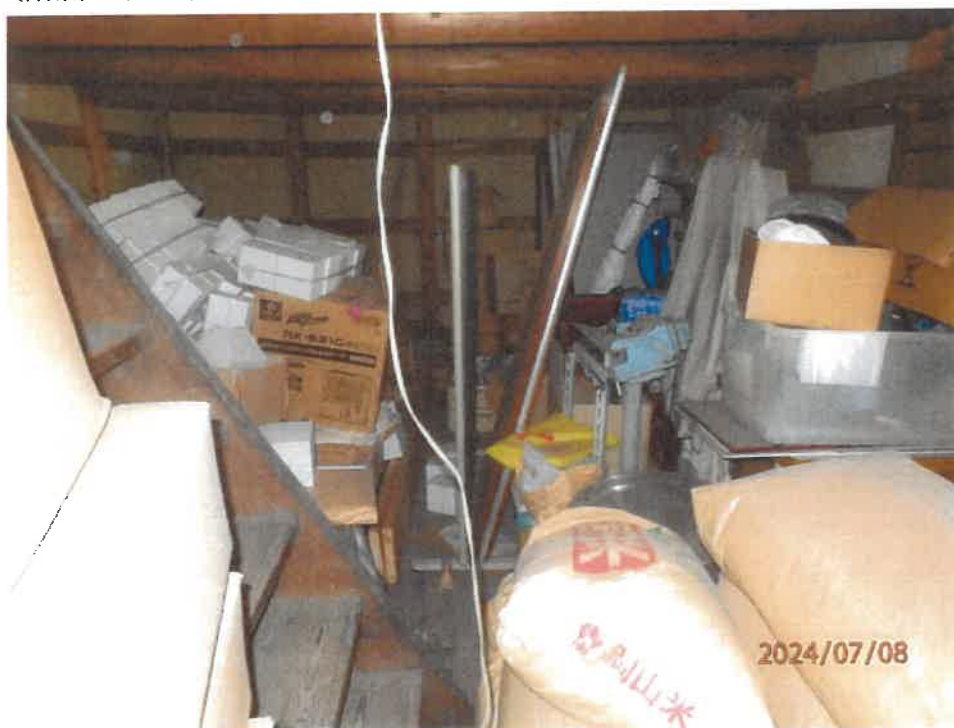
(附属建物 符号2)

| 区 分 | 附属建物符号2 | |
|---|---|---|
| 特 記 事 項 | <ul style="list-style-type: none"> <li>・建築年月日については、主である建物と同様とするが、固定資産税証明書には建築年月日の欄に「大正」と記載されており、正確には不明である。</li> <li>・対象建物について、建築時期・構造・種類等の要因を踏まえ現地調査を行った結果、アスベスト含有建材が使用されている可能性は否定できない。なお、アスベスト使用の詳細については専門調査機関の分析調査を要する。</li> <li>・設備等の稼働の状況を確認したものではない。設備等の正確な所有関係やリース関係等是不詳である。</li> <li>・室内には家財道具・日用品等の動産類が多数存しており、損傷の程度を確認できなかった部分がある。</li> <li>・築後相当の年数が経過しており、外壁に亀裂があるなど劣化や老朽化が認められた。</li> </ul> | |

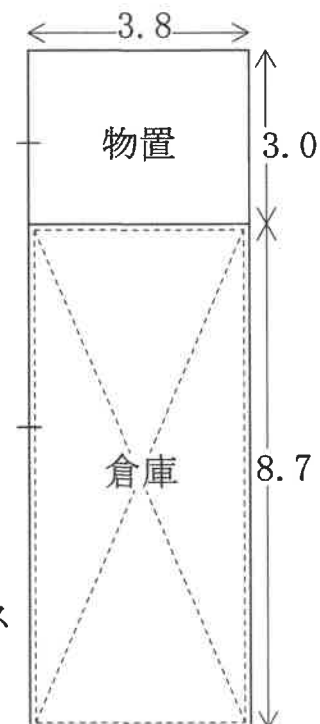
目的建物（物件4）  
附属建物符号4

床面積  
約11.4㎡

・・・屋根裏に棚状のスペース  
がある（梯子を利用）
