# 期 間 入 札 の 公 告

大阪地方裁判所堺支部執行係

## 現況調査報告書

# 評 価 書

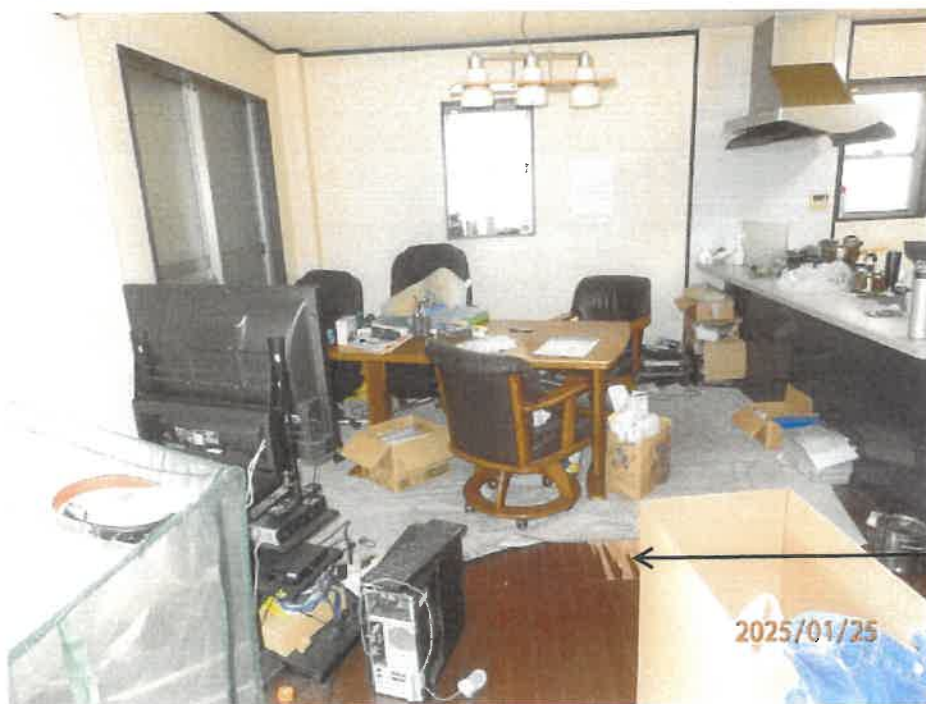
4

- (1) 目的建物は、登記事項証明書の記載によると平成 19 年 3 月 18 日新築で、その形状等は間取図（概略）及び添付写真のとおりである。
- (2) 目的建物は、1 階階段付近の内壁クロスに亀裂、2 階 LD のフローリングに損傷、3 階和室の障子の破れや畳に汚れがあるなど経年相応の劣化・老朽化が見受けられた。
- (3) 目的建物は、立ち入り調査時の状況及び関係人の陳述等から、所有者が住居として使用しているものと認めた。

床の損傷
