## 期間入札の公告

## 現況調査報告書

- 1 所 在 高石市羽衣一丁目  
地 番 772番3  
地 目 宅地  
地 積 158.67平方メートル  
共有者 亡A相続財産 持分2分の1
- 2 所 在 高石市羽衣一丁目772番地3  
家屋 番号 481番  
種 類 居宅  
構 造 木造瓦葺2階建  
床 面 積 1階 69.02平方メートル  
2階 27.50平方メートル  
所有者 亡A相続財産

# 評 価 書

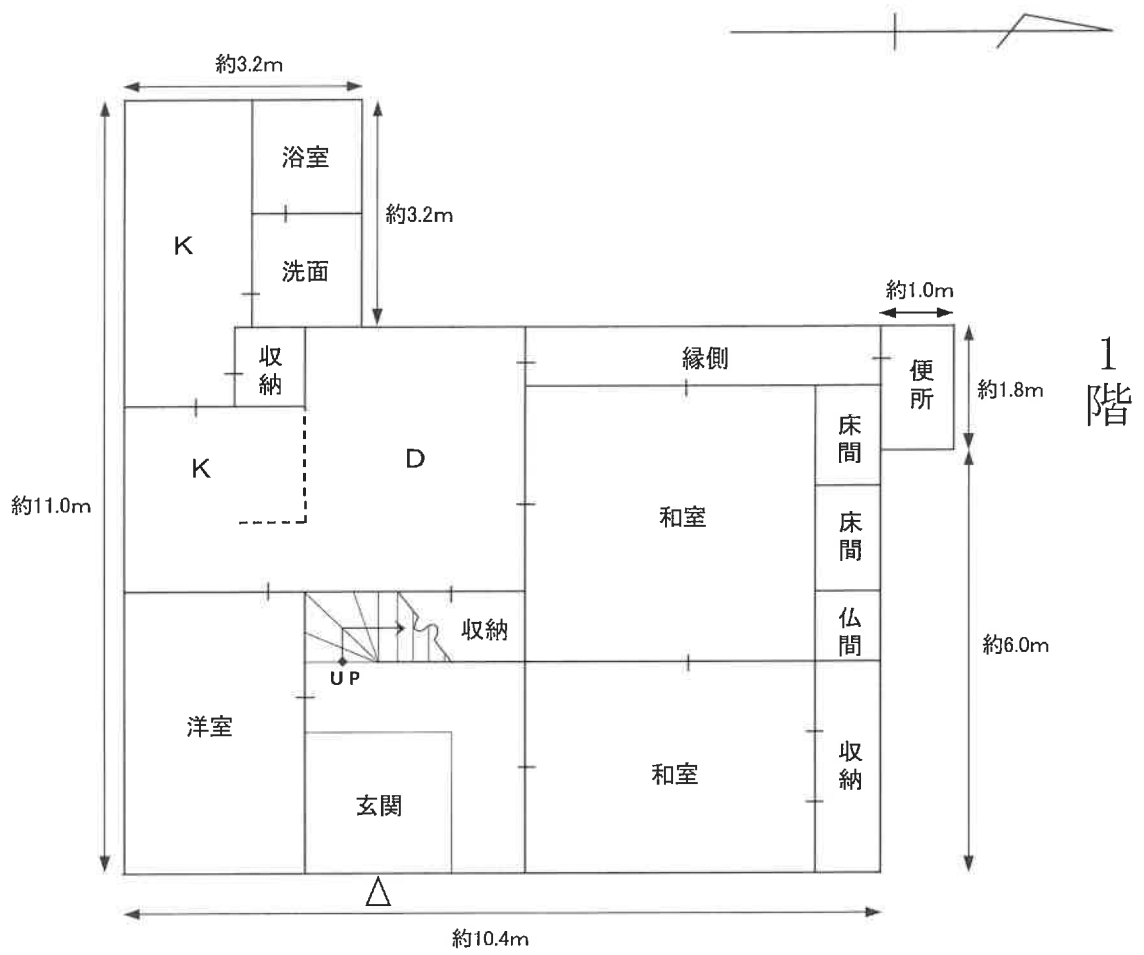
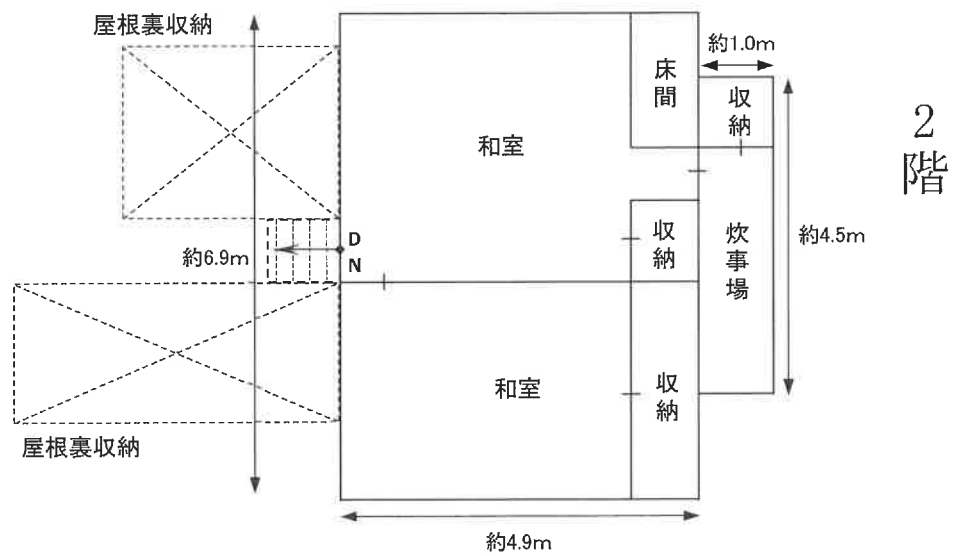
# 間取図(概略)

区 分	主である建物	
建築時期及び 経済的残存 耐用年数等	建築年月日(登記記載)	昭和24年8月31日 所有権保存
	経過年数	76年
	経済的残存耐用年数	0年
仕 様	構 造	木造
	屋 根	瓦葺
	外 壁	板貼りほか
	内 壁	ジュラクほか
	天 井	板貼ほか
	床	タタミほか
	設 備	電気、ガス、給排水等
	そ の 他	なし
床面積(現況)	延 131.47㎡ 1階は約24.14㎡、2階は約10.81㎡登記面積より大きい。	
現況用途等	階 層	2階建
	現況用途	居宅・店舗
	間 取 り	5DKK
品 等	やや下位	
保守管理の 状 態	経年相応の摩滅・老朽化が認められる。保守管理の状況は普通。	
建 物 の 利 用 状 況	所有者が空家の状態で占有している。	
特 記 事 項	<ul style="list-style-type: none"> <li>・不自然死ではないが、室内で遺体が発見された物件である。</li> <li>・建物図面の備付けが無いため現地概測を行ったところ、登記面積より大きいと判断される。</li> <li>・床の軋みや撓みを感じられる。</li> <li>・内壁や床面等、全般的に経年による老朽化が見られる。</li> <li>・2階の階段降り口の両脇に、1階の屋根裏を利用した収納がある。</li> <li>・建築確認及び検査済証なし</li> </ul> <p>※アスベスト含有建材使用の可能性について 目的建物の建築時期、構造、用途等より、アスベスト含有建材使用の可能性は否定できない。なお、アスベスト使用の有無等、詳細については 専門調査機関による分析調査を要する。</p>
