期 間 入 札 の 公 告

現況調査報告書

再 評 価 書

評 価 書

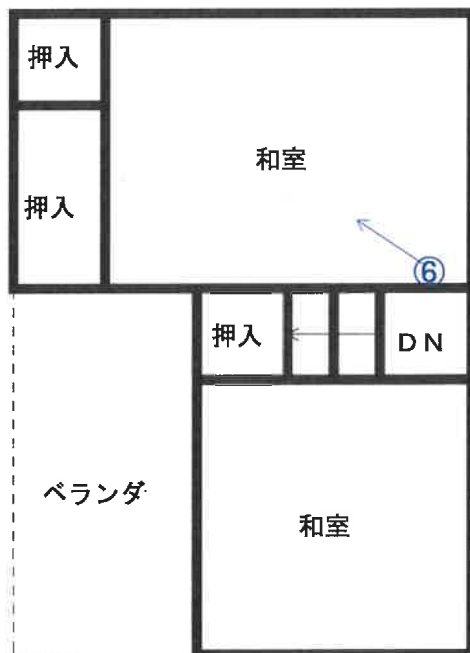
間取図(概略)

1 階

2 階

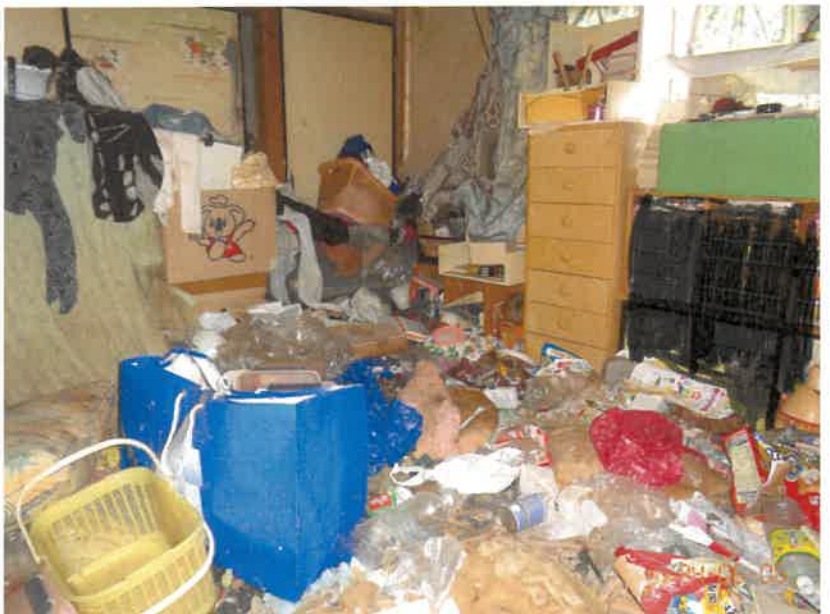
⑥

2階

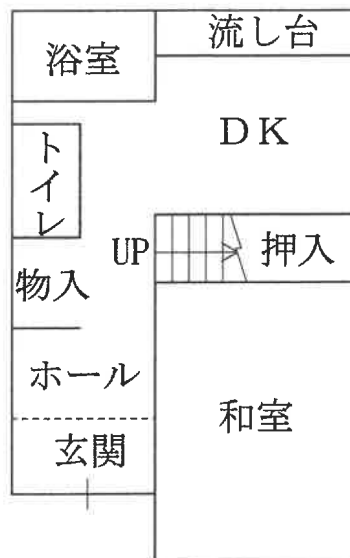
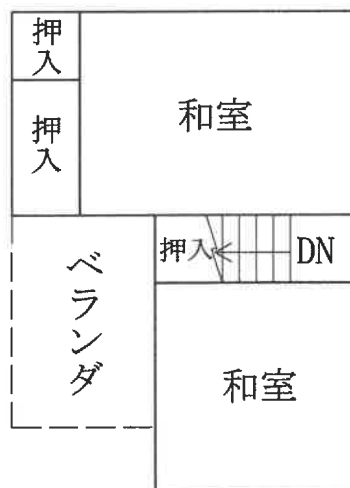
現況調査報告書及び令和6年6月11日付評価書の間取図(概略)におけるべランダの形状は誤りと思われる。
