## 期 間 入 札 の 公 告

| | 構 造 | 木造瓦葺 2 階建 |

## 現況調査報告書

評 価 書  
(土地付建物)

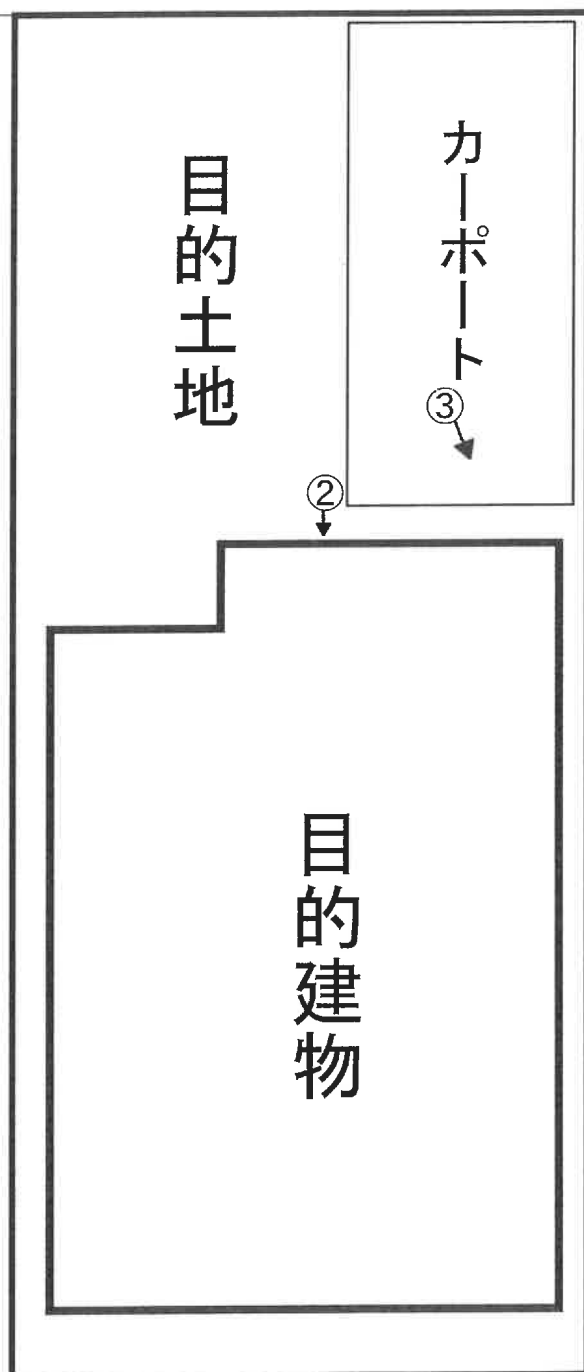
# ① 土地建物位置関係図（概略）

- (1) 目的土地について、地積測量図等を参考に適宜概測したところ、その形状は別紙土地建物位置関係図（概略）のとおりであり、地積は公簿面積とほぼ一致すると思われる。
- (2) 目的土地は目的建物の敷地となっており、別紙土地建物位置関係図（概略）のとおりカーポートがある。
- (3) 北側にて幅員 4 m 以上の建築基準法上の道路に接している。
- (4) 東側隣地上にある樹木の枝葉が目的土地内にはみ出していた。

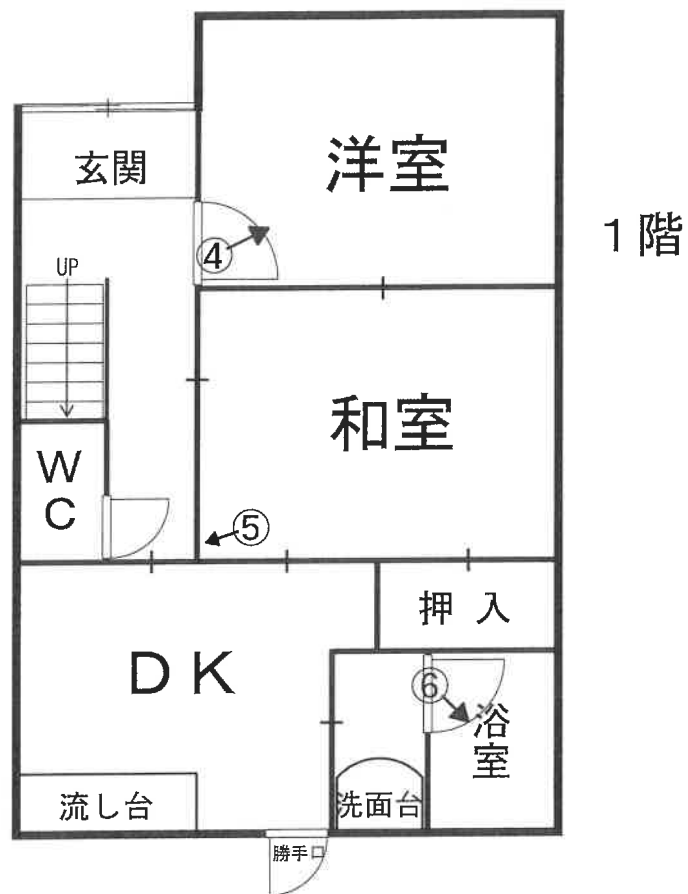
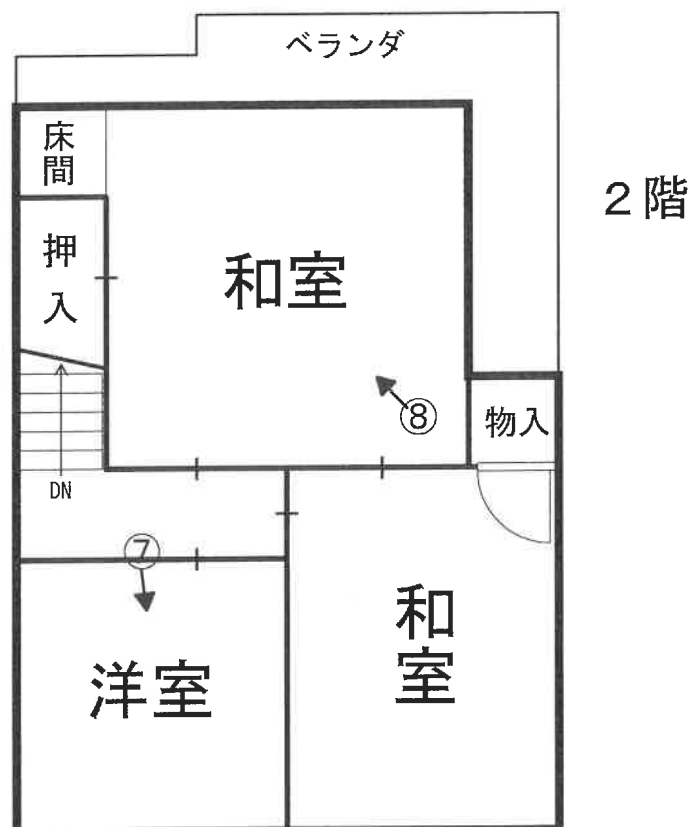
# 間 取 略 図

- (1) 目的建物の形状は別紙間取略図のとおりであり、概ね公簿面積どおりである。
- (2) 室内の状況は別紙添付写真のとおりであり、冷蔵庫、ベッド、机、テーブル、タンス等の家財道具や日常生活用品等の動産類がいくつか存在するものの、次のような状況から現に住居としては使用されていないと認められる。

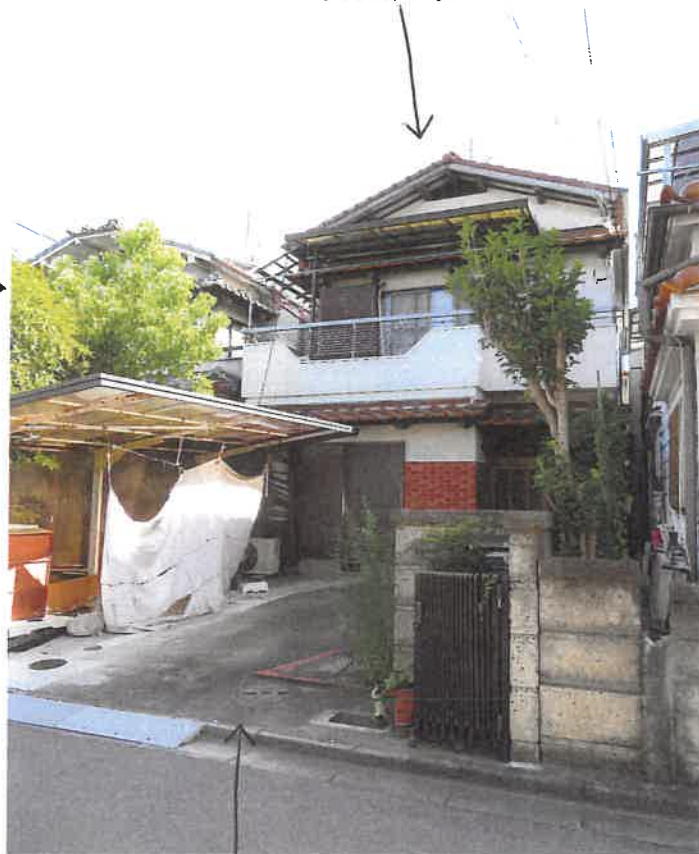
目的土地側  
にはみ出し  
ている東側  
隣家の樹木  
の枝葉

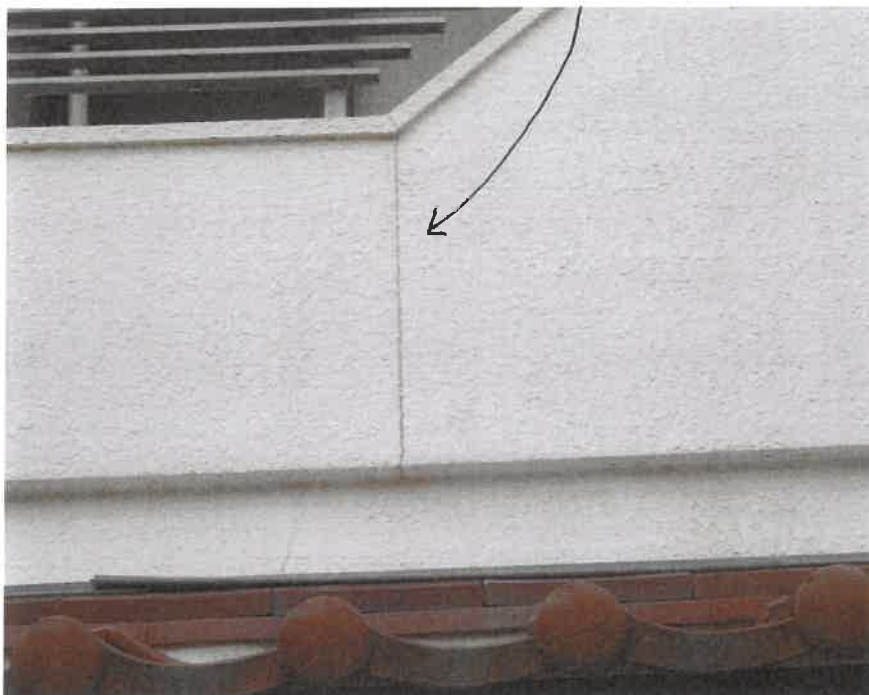
- (3) ベランダの外壁等に幾つかの亀裂、1 階洋室の雨戸に損傷、各所において床や畳のたわみが多々あり、特に玄関付近やDKにつき床が抜け落ちそうな部分がある。また、1 階和室の壁の損傷を始め各室の壁も変色や劣化・損耗が認められるなど、総じて経年とも相まって老朽化が進んできているものと思われる。

2階ベランダの外壁にある亀裂

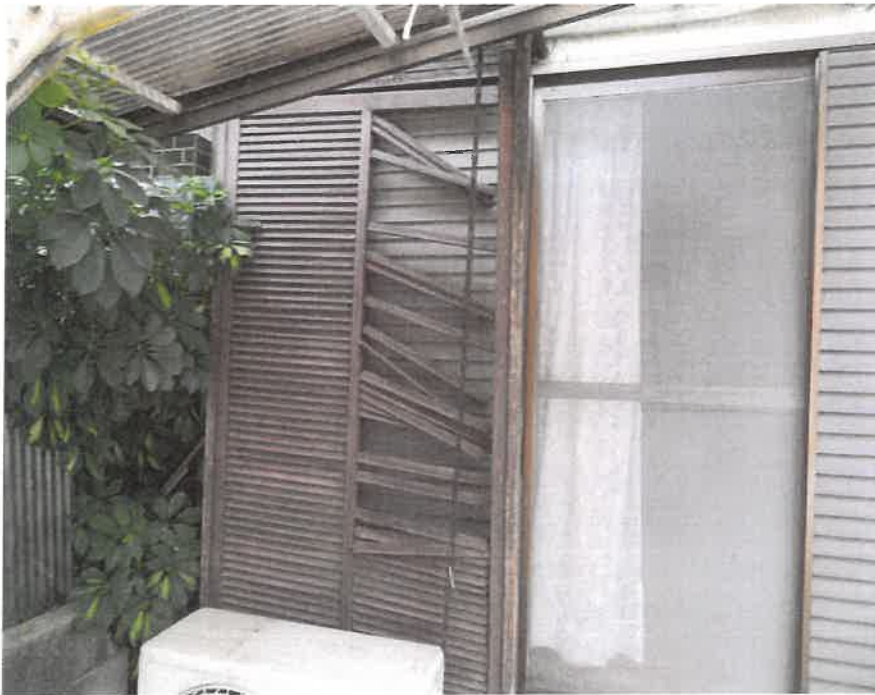
木製雨戸の損傷

| 特 記 事 項 | <ul style="list-style-type: none"> <li>・1階雨戸の戸袋が破損している。</li> <li>・1階和室の内壁に損傷が見られる。</li> <li>・2階南東側和室の収納の扉が外れている。</li> <li>・1階DKと廊下の床の軋みや撓みが著しい。</li> <li>・全般的に和室の畳に撓みを感じられる。</li> <li>・ベランダの外壁に複数の亀裂が見られる。</li> <li>・建築確認は申請しているが、検査済証はない。</li> </ul> <p>※アスベスト含有建材使用の可能性について<br/> 目的建物の建築時期、構造、用途等より、アスベスト含有建材使用の可能性は否定できない。なお、アスベスト使用の有無等、詳細については<br/> 専門調査機関による分析調査を要する。</p> | |

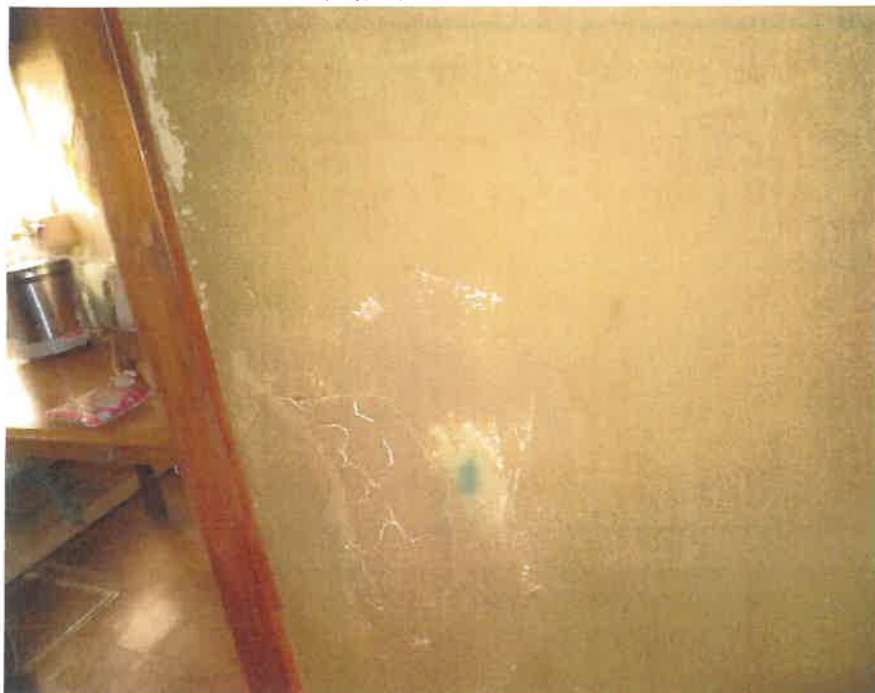
④

壁の損傷・劣化
