令和 6年(ケ)第 97号  
令和 6年12月17日受理  
令和 7年 1月22日提出

## 現況調査報告書(その2)

# 土地建物位置関係図

評 価 書

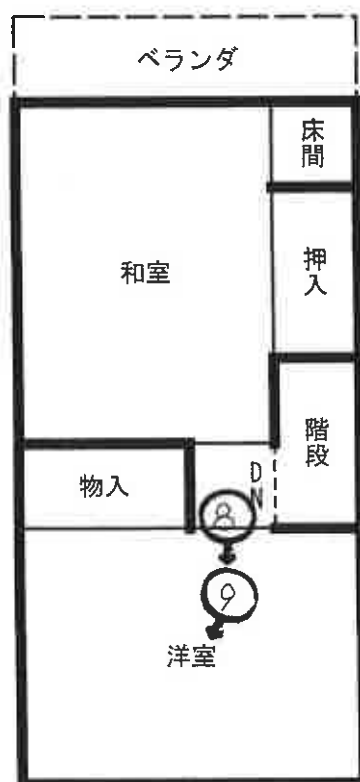
# 間取略図

- 1 目的建物は、概ね間取略図のとおりである。
- 2 東側及び西側の外壁にクラックが見受けられる。
- 3 1階ダイニングのクロスに剥がれ、2階洋室の天井に損傷が見受けられる。
- 3 白蟻の腐食については、現認することができなかったが、建物全体に経年相当の劣化が認められることから調査を要する。

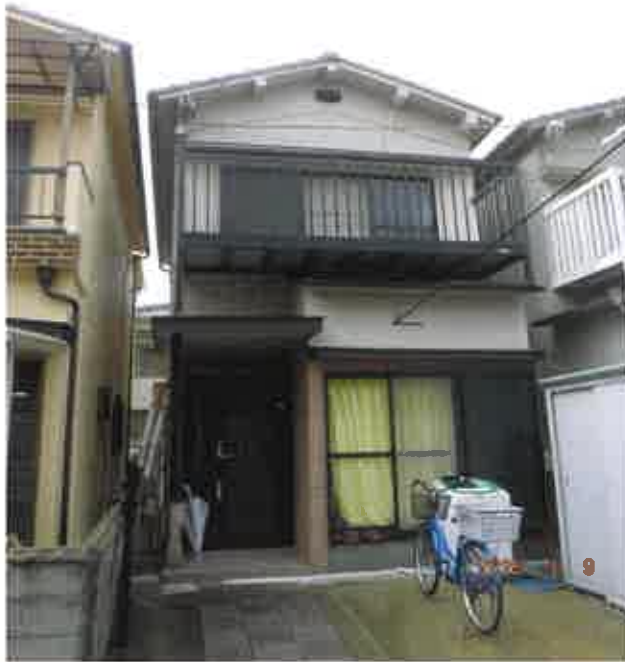
①

目的建物（物件3）
