## 期 間 入 札 の 公 告

## 物 件 目 録

# 現況調査報告書

## 評 価 書

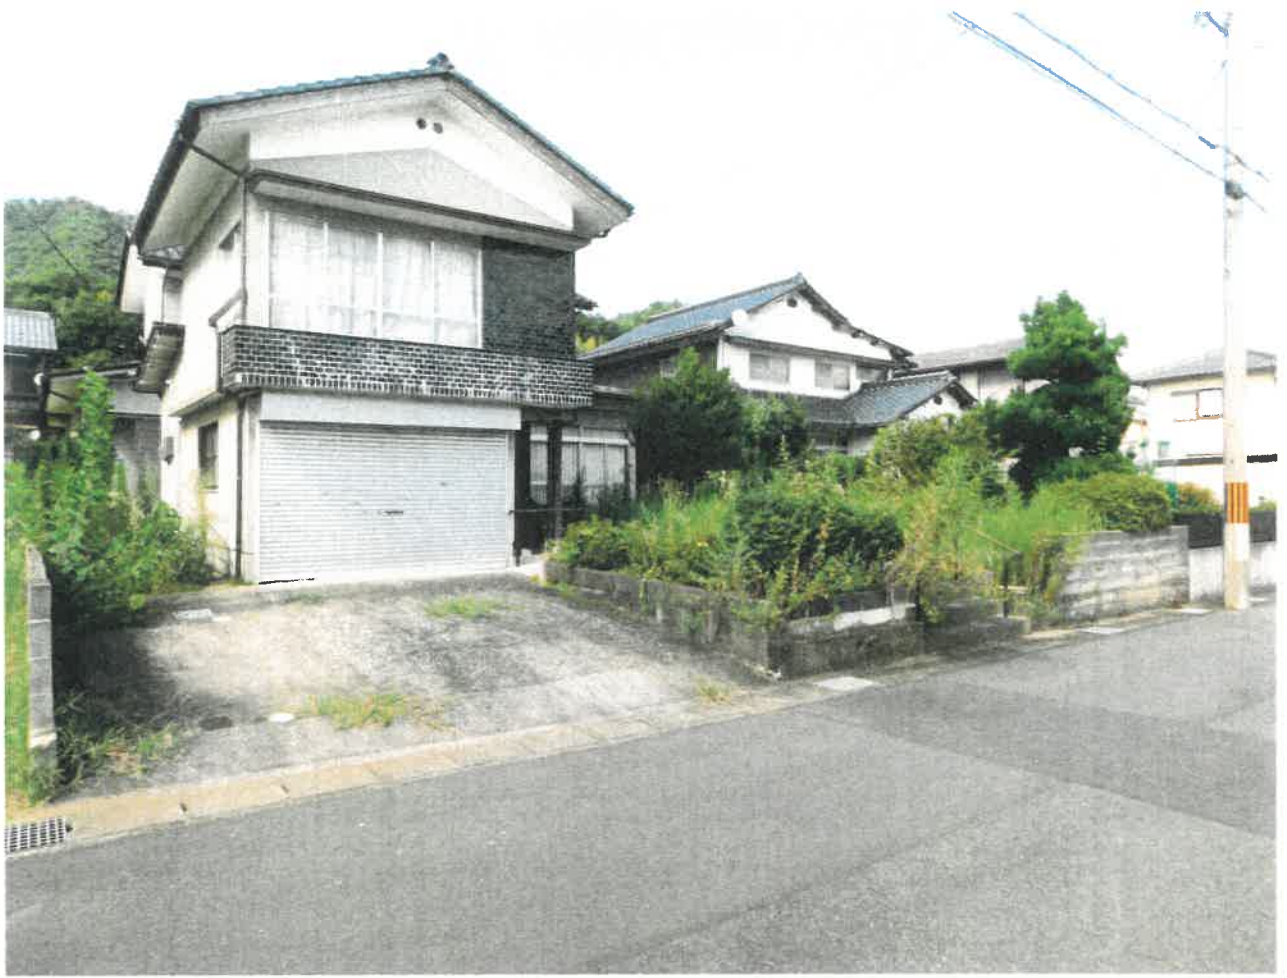
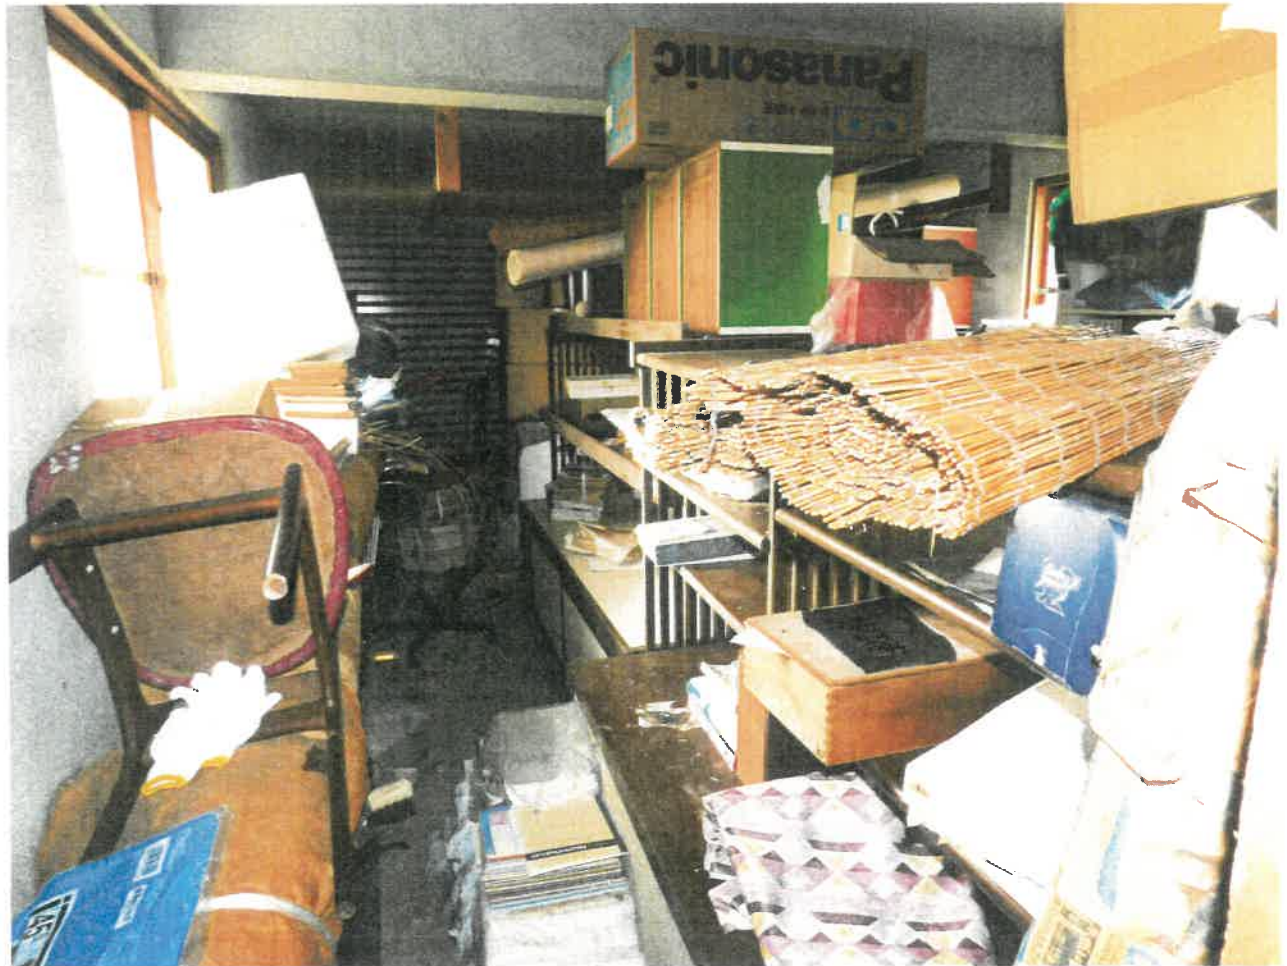
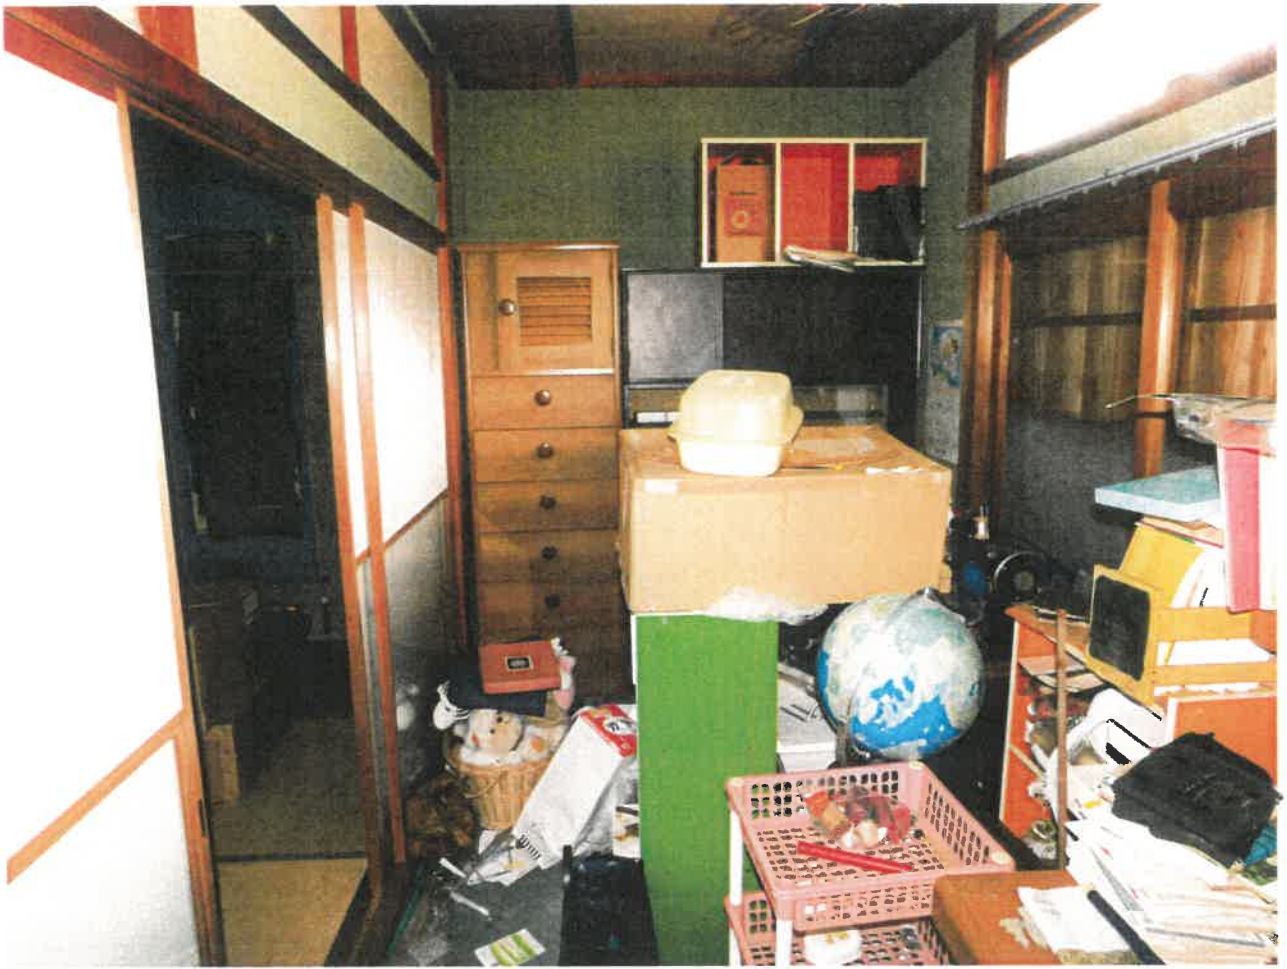
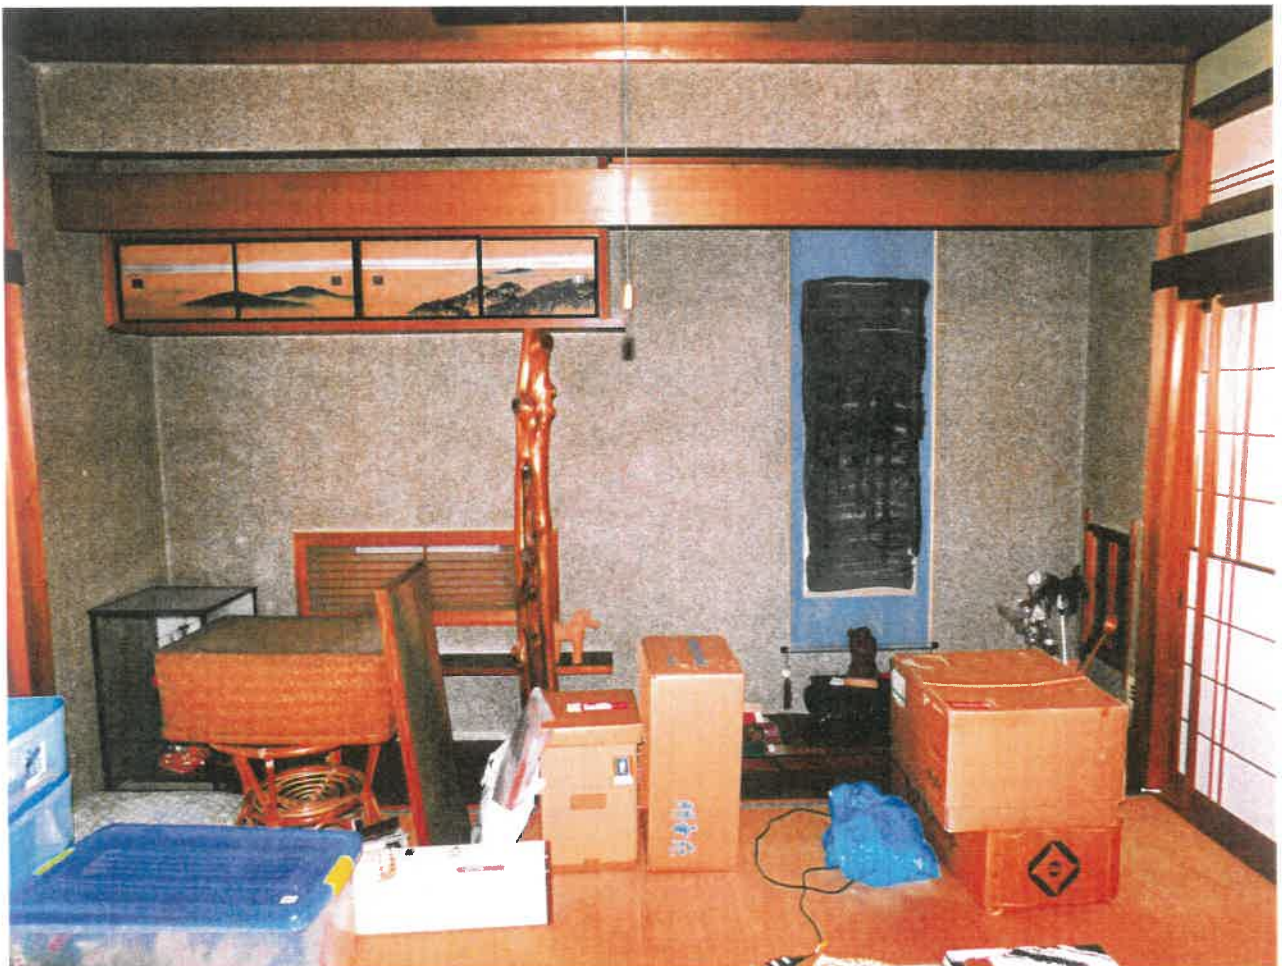
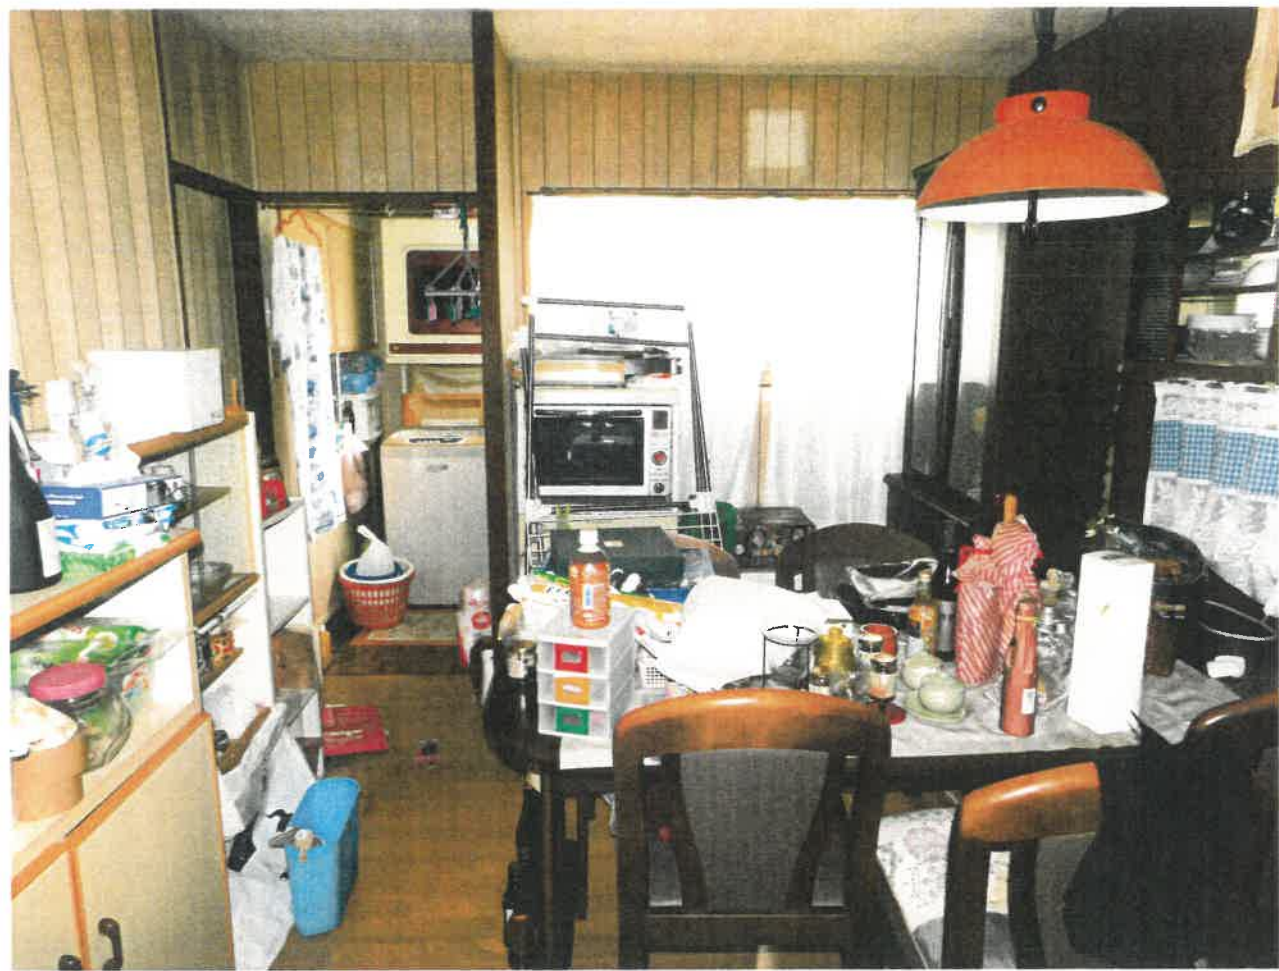
#### 1 別添写真のとおり

床の複数のたわみ、内壁の剥がれ、天井の水濡れ跡、外壁・内壁・天井材・建具などの複数の汚損が見られ、それ以外にも経年相応の劣化が見られる。
