期 間 入 札 の 公 告

- 1 所 在 神戸市北区花山台
地 番 11番13
地 目 宅地
地 積 122.88平方メートル

現況調査報告書

評 価 書

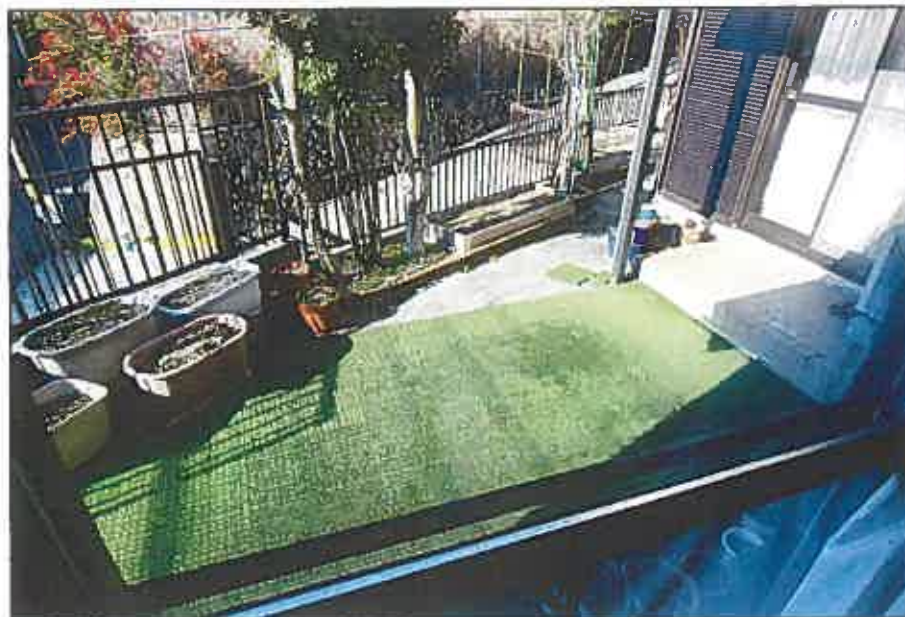
⑬

- 1 本件建物は11番12土地上の建物と一体の建物で、区分所有建物であるが、本件土地上に本件建物、11番12土地上に家屋番号「花山台11番12」建物が建っている。外観上は、11番12土地上の建物と、どこで区分されているのか分からないような建物である。
- 2 1階南西側洋室の西の窓を開けると庭がある(写真⑬)が、庭は隣地(11番12土地)であり本件目的外である。庭に■ A、■ B 所有の縁側台が置かれている(動産)。
- 3 本件建物を概測したところ、概ね公簿面積と一致し、本件建物の西側の壁は11番12土地との境界上にあり、はみ出しはないと思われた。
- 4 本件土地の北西側に11番12土地の所有者(以下、「隣家」という。)のヒートポンプとエアコンの室外機が置かれていた(写真⑭)。
- 5 本件土地の北側に比較的大型の物置(動産、写真⑮)が置かれていた。
- 6 2階の洋室で猫が1匹飼われていた。
- 7 本件建物へ出入りする道路からの入口は11番12土地に存する。同所を通行しないと本件建物の玄関には行くことができない。

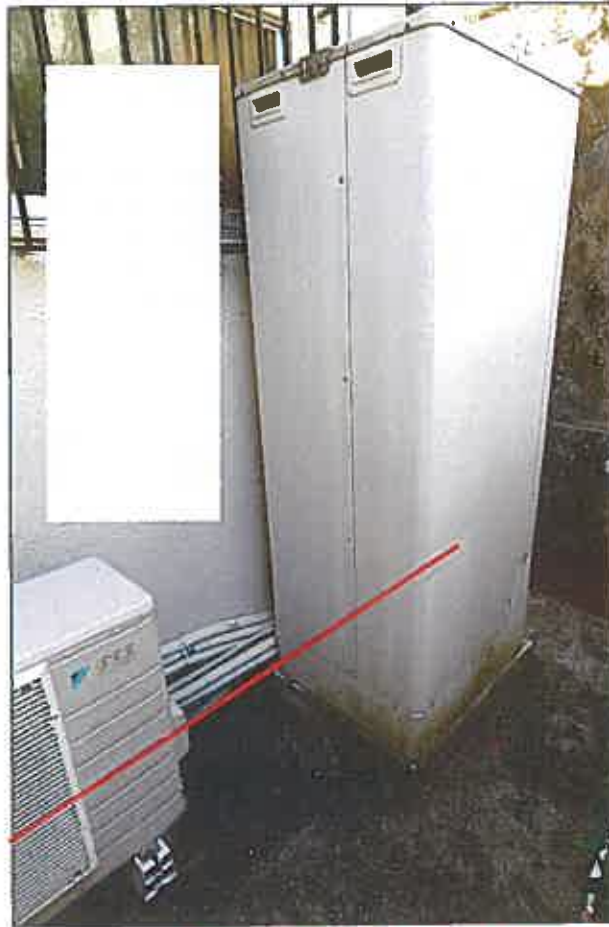
赤線は本件土地の境界の目安線
