期間入札の公告

| | 構 造 | 木造セメント瓦葺2階建 | |

現況調査報告書

評 価 書

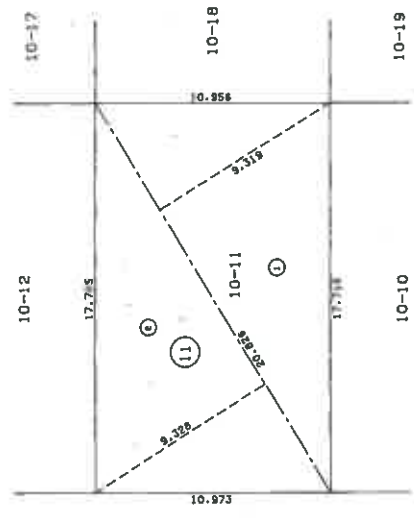
地積測量図

NO	L	H	L X H
1	20.826	9.319	194.077494
2	20.826	9.328	194.264928
TOTAL			388.342422
1/2			194.1712110
S			194.17 M2

境界の種類
コンクリート杭

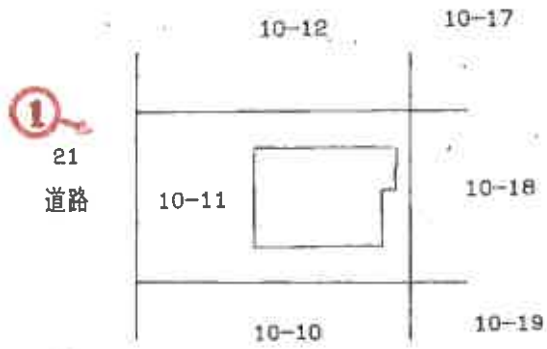
土地建物位置関係図

(→○は写真番号および撮影位置・方向)

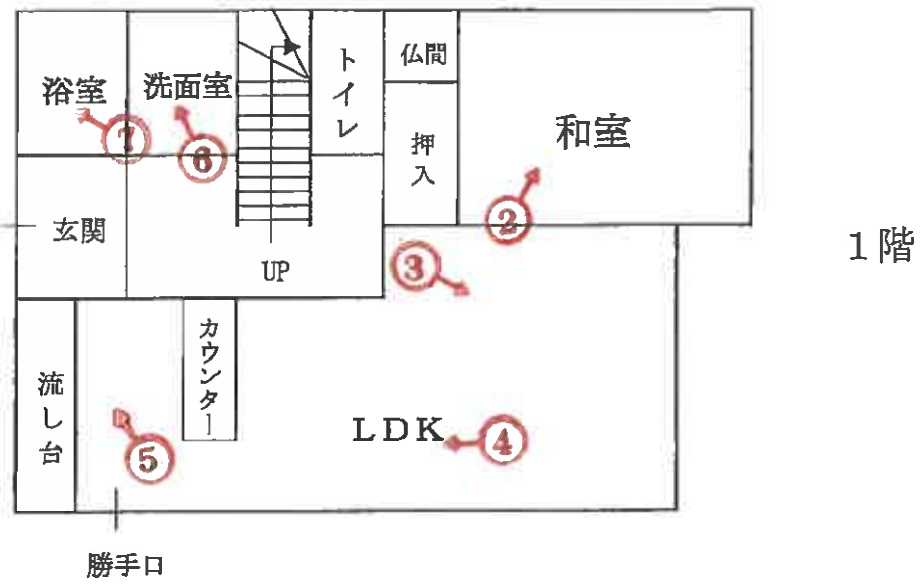
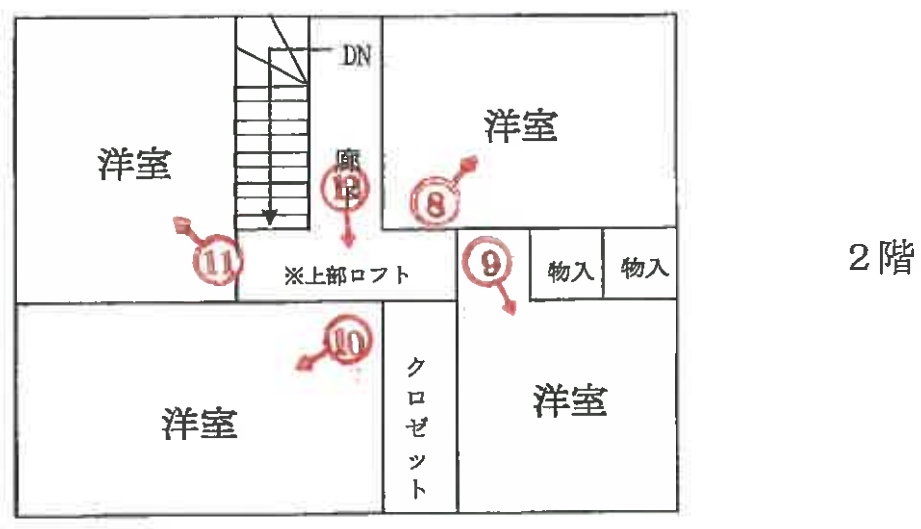
建物間取図

(←○は写真番号および撮影位置・方向)

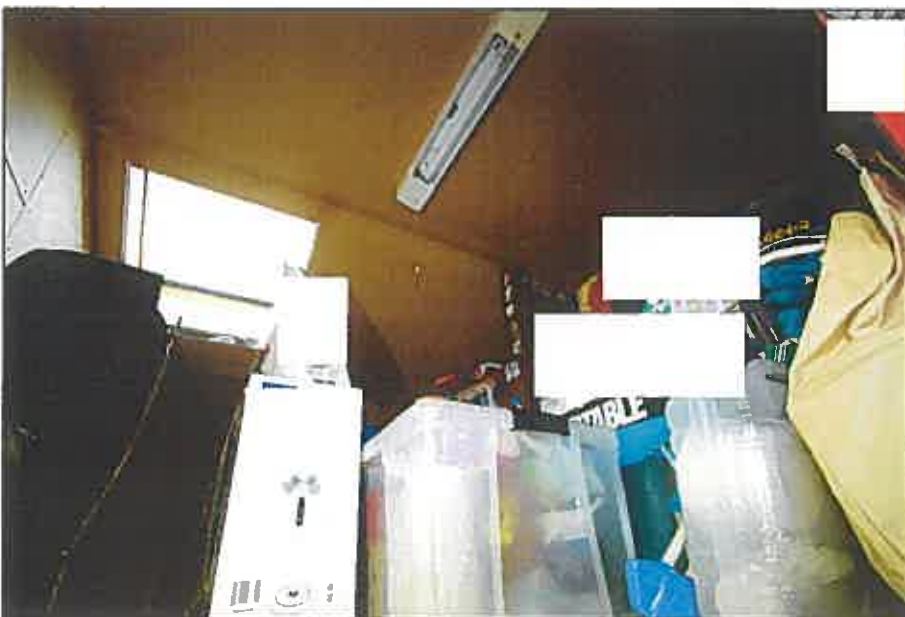
⑫

- 1 室内は、動産が乱雑に置かれ、2階東側洋室の扉が外れていたり、浴室の扉の亚克力板が破損していたが、特段大きな損傷はなく、汚れについても、出窓周辺が湿気でカビが発生していたもののひどい汚れはなかった。
- 2 屋根に太陽光温水器が設置されていた。
- 3 2階廊下の上にロフト（物入れ（写真⑫））があった。
- 4 土地を概測したところ概ね地積測量図と一致した。

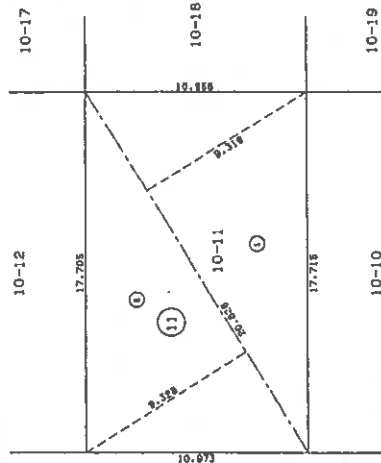
地積測量図

NO	L	H	L X H
1	20.826	9.319	194.077494
2	20.826	9.328	194.264928
TOTAL			388.342422
1/2			194.1712110
S			194.17 M2

境界の種類
コンクリート杭
