## 期間入札の公告

## 物 件 明 細 書

# 現況調査報告書

# 評 価 書

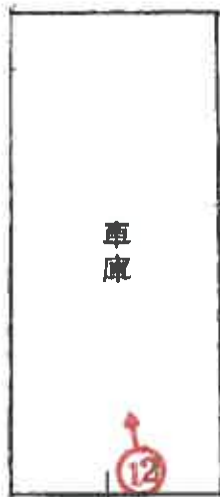
# 建物間取図

1階

附属建物

2階

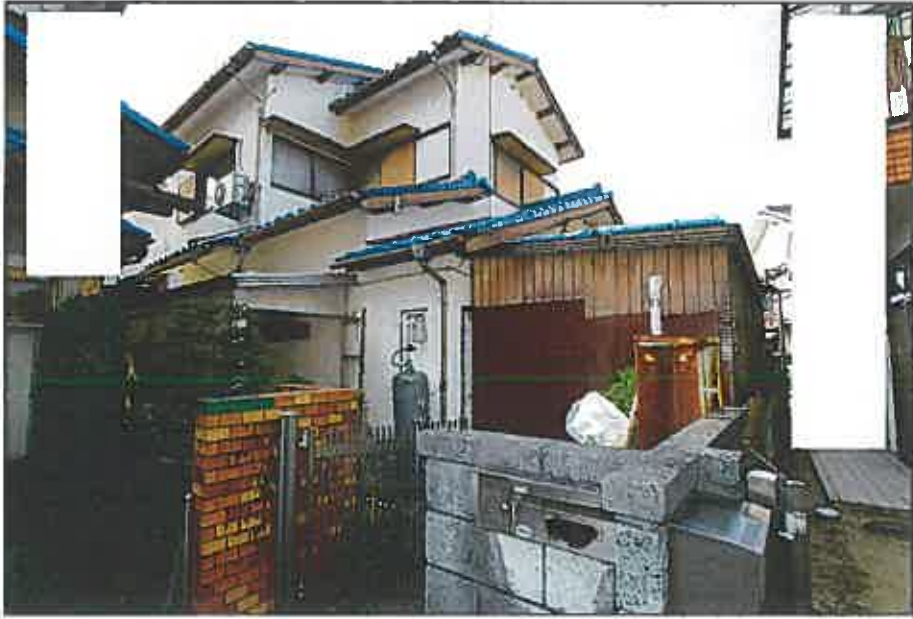
①

関係人の陳述等	
陳述者 (当事者等との関係)	陳述内容等
<p>■ 債務者兼所有者</p>	<ol style="list-style-type: none"> <li>1 本件物件は、私が家族と共に住居として使用しています。</li> <li>2 1階の廊下の床が緩くなっています。</li> <li>3 お風呂は電気温水器（写真⑬）で沸かしていましたが、電気温水器は壊れています。浴槽は壊れていませんが、現在は、風呂は使用していません。</li> <li>4 建物はかなりくたびれていますが、雨漏りなどはありません。</li> <li>5 この家は元々玄関が東側（写真①の側）にありましたが、前の所有者が西側（写真②の側）に玄関を造って今は、西側を使用しています。</li> <li>6 附属建物の車庫の屋根は割れているところが多いです。</li> <li>7 公共の下水道は来ていますが、この家は下水道には繋がずに浄化水槽を使用しています。浄化水槽は附属建物の車庫の中にあります。月2回の清掃時には業者が勝手に車庫を開けて掃除して帰ります。</li> <li>8 隣地の方と境界の争いはありません。</li> <li>9 本件物件内で事件や事故はありません。</li> </ol>

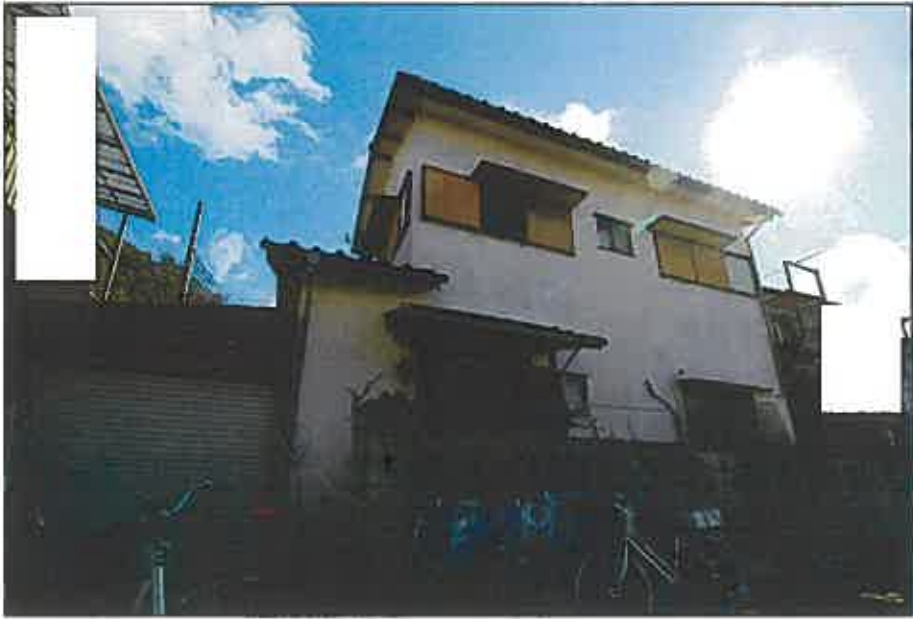
②

- 1 全体的に劣化していて、1階の廊下は床がかなり緩くなっており、2階の踊り場は、建て付けが悪いのか劣化のためか分からないが床が傾斜していた。
- 2 浴槽は使用可能と思われたが、屋外の電気温水器は壊れているとのことであった。
- 3 附属建物の車庫は、西側の入口の枠と東側の奥の枠はある程度しっかりした造りであるものの、北側の壁と屋根は簡易な木枠にアクリル様の波板で囲っているだけであった。また、屋根は割れて穴だらけでになっていてボロボロの状態であった。
- 4 附属建物の車庫内に浄化水槽が設置されていた。
- 5 敷地内の植栽が、南側隣家に越境していた。
- 6 西側の玄関前の通路の下は水路と思われ、暗渠になっていると思われる。
