期 間 入 札 の 公 告

- 1 所 在 尼崎市尾浜町二丁目
地 番 184番
地 目 宅地
地 積 253.73平方メートル
共有者 A 持分21300分の1154
共有者 B 持分21300分の1154
共有者 C 持分21300分の1154

現況調査報告書

評 価 書

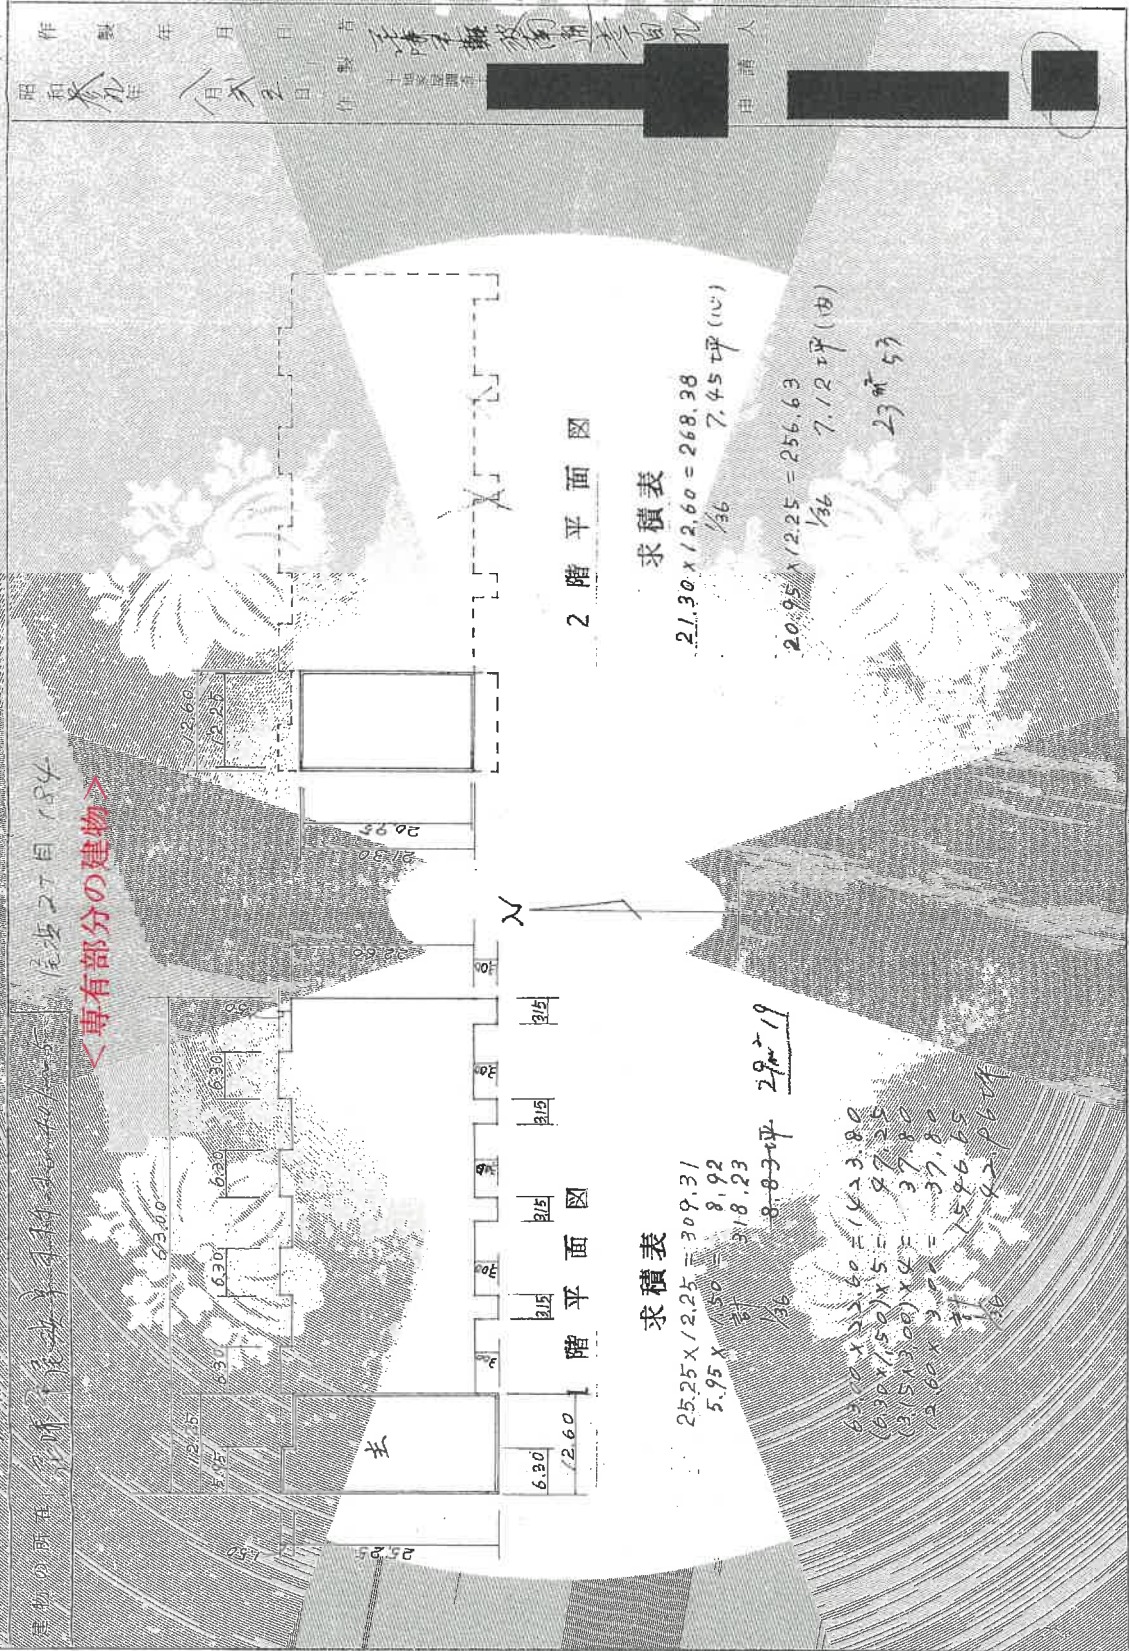
全層平面図
台階平面図

1階平面図

2階平面図

$25.25 \times 12.25 = 309.31$
 $5.95 \times 1.50 = 8.92$
 計 318.23
 $\frac{1}{36}$ 8.837坪 29⁺19

$21.30 \times 12.60 = 268.38$
 $\frac{1}{36}$ 7.45坪(心)
 $20.95 \times 12.25 = 256.63$
 $\frac{1}{36}$ 7.12坪(心)
 23⁺53

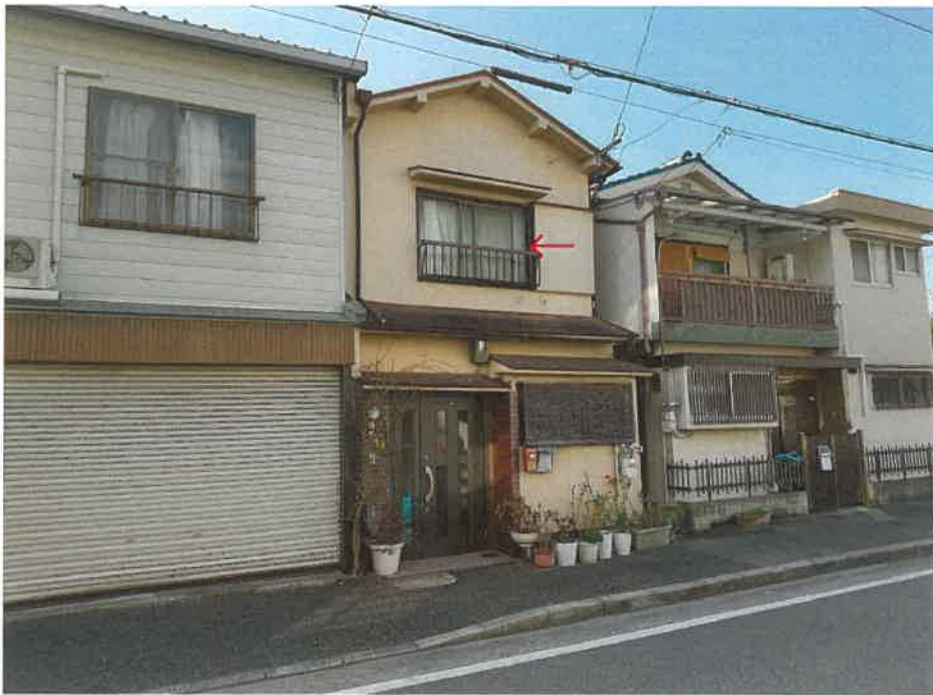
北東方より

区 分	主である建物(専有部分)
建築時期及び経済的残存耐用年数	建築年月日(登記記載) 昭和39年5月7日 新築 経過年数 60年程度 経済的残存耐用年数 0年(残価程度と判断)
仕 様	構 造 : 木造 屋 根 : スレート葺 外 壁 : モルタル等 内 壁 : クロス・ジュラク等 天 井 : クロス・合板等 床 : CF・フローリング・タタミ等 設 備 : 特にな そ の 他 : 特にな
床面積(現況)	第3項目的物件記載のとおり。
現況用途等	現況用途 : 居宅 間取り : (附属資料建物間取図のとおり)
品 等	やや劣る
保守管理の状態	一棟の建物の西端に存する縦割り区分所有建物である。 阪神淡路大震災で半壊したため改装したとのことであるが、内部は全体的に老朽化が進んでいるとともに、居間・食堂のクロスのタバコによる黄ばみや2階和室の押入フスマの破損等が見受けられた。 建物は北側方向へ若干下り傾斜している。
建物の利用状況	現況調査報告書のとおり
特 記 事 項	<ul style="list-style-type: none"> ・石綿使用等の有無 対象建物についてはアスベスト等を含有する成形材等が使用されている可能性は低い。なお、アスベスト使用の詳細については専門調査機関の分析調査を要する。 ・縦割り区分所有形態であるため、建替えには他の区分所有者等との協議が必要となる。
