## 期 間 入 札 の 公 告

神戸地方裁判所尼崎支部競売係

## 現況調査報告書

# 評 価 書

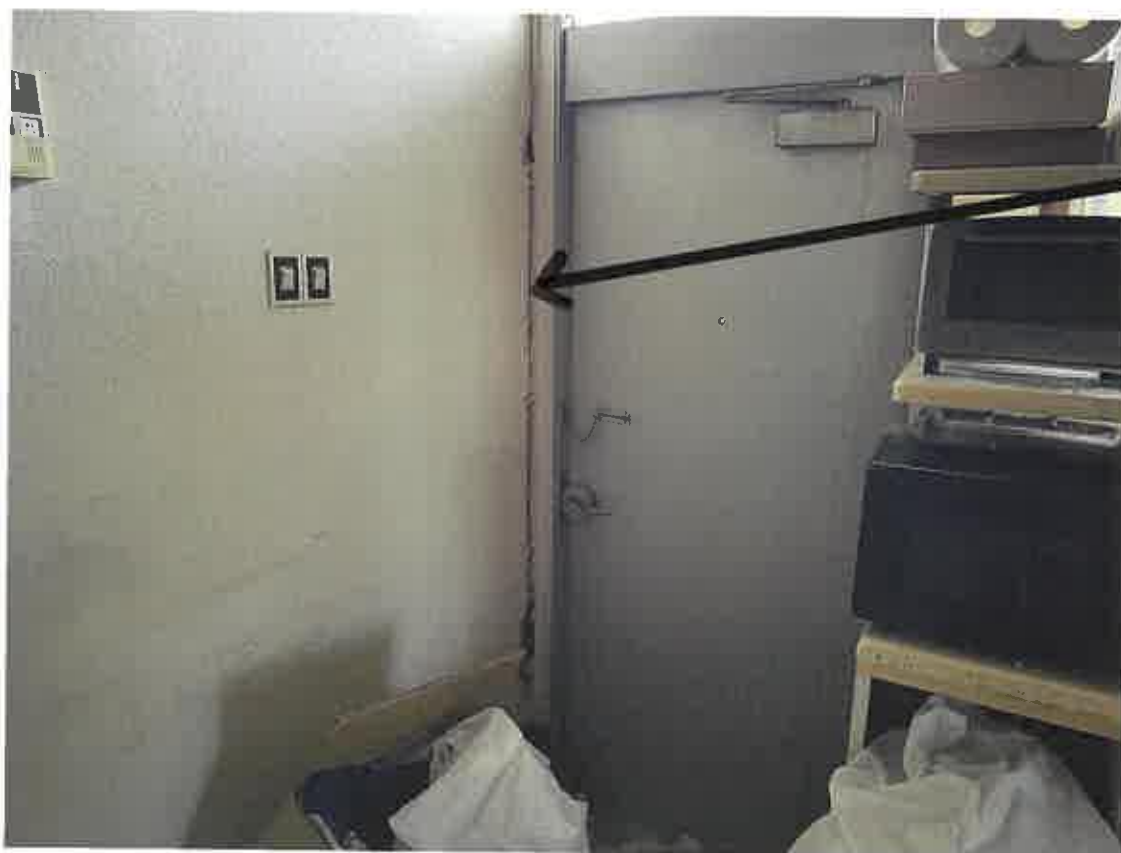
⑤

阪神大震災時の影響によるひびだという。

| 関係人の陳述等 | |
|---|---|
| ■債務者兼所有者 | 1 平成13年頃、中古でこの家を購入しました。<br>2 リフォームはしていません。<br>3 第三者に貸したことはありません。<br>4 水回り等日常生活をする上で不都合はありません。<br>5 猫が一匹います。<br>6 敷地内で過去に事件又は事故はありません。<br>7 勝手口付近のひびは、阪神大震災による影響です。<br>8 オール電化ではありません。<br>9 ソーラーパネルはありません。<br>10 タバコは吸います。部屋の黄ばみはタバコによるものと思います。<br>11 境界等で近隣住民ともめたことはありません。<br>12 北側の隣地（地番801番99）は現在更地になっています。以前は家が建っていたのですが、取り壊されました。 |
