## 期 間 入 札 の 公 告

建物の名称 逆瀬川ハイツ三号棟

## 現況調査報告書

# 評 価 書

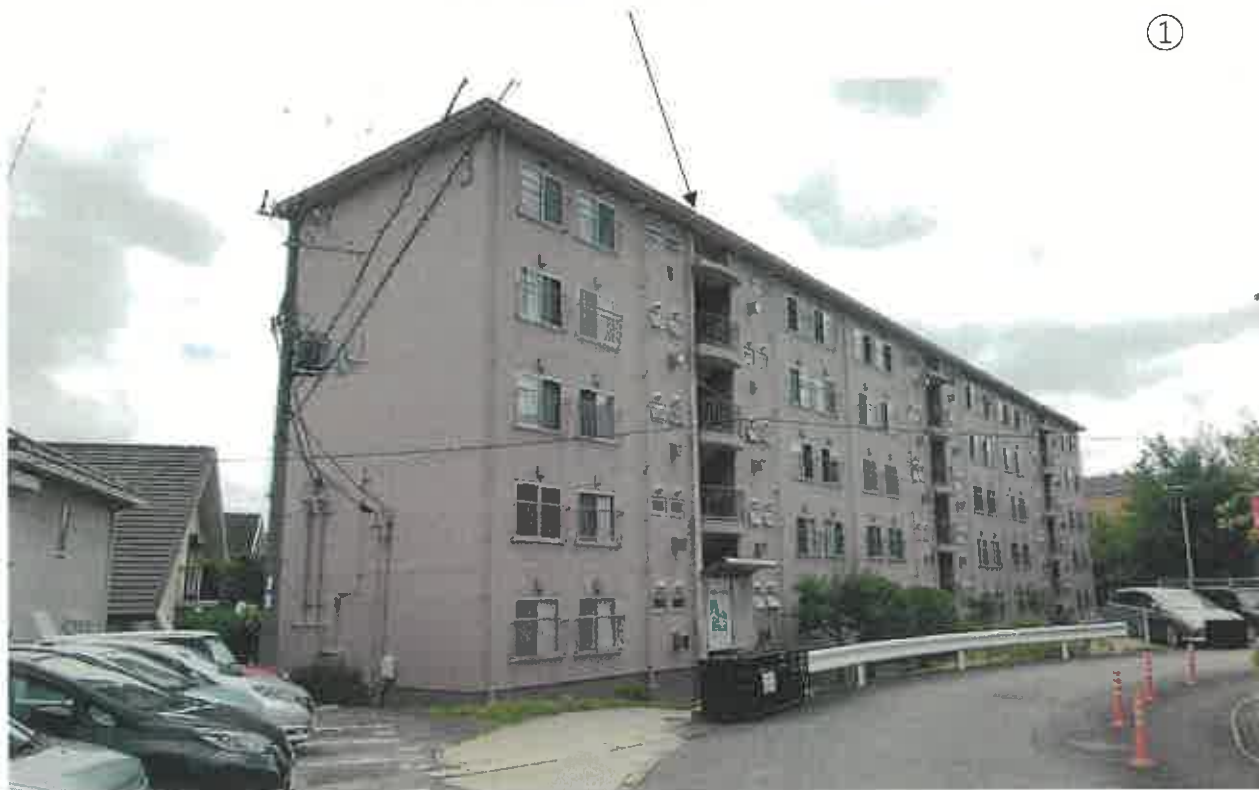
①

本件一棟のマンション
