令和6年（ヌ）第10号

- 1 所 在 赤穂市高野字屋敷
地 番 382番
地 目 宅地
地 積 340.49平方メートル
- 2 所 在 赤穂市高野382番地、383番地
家屋 番号 47番
種 類 居宅
構 造 木造草葺平家建
床 面 積 142.14平方メートル
(現況)
構 造 木造草・瓦葺2階建
床 面 積 1階 約150平方メートル
2階 約48平方メートル

現況調査報告書

評 価 書

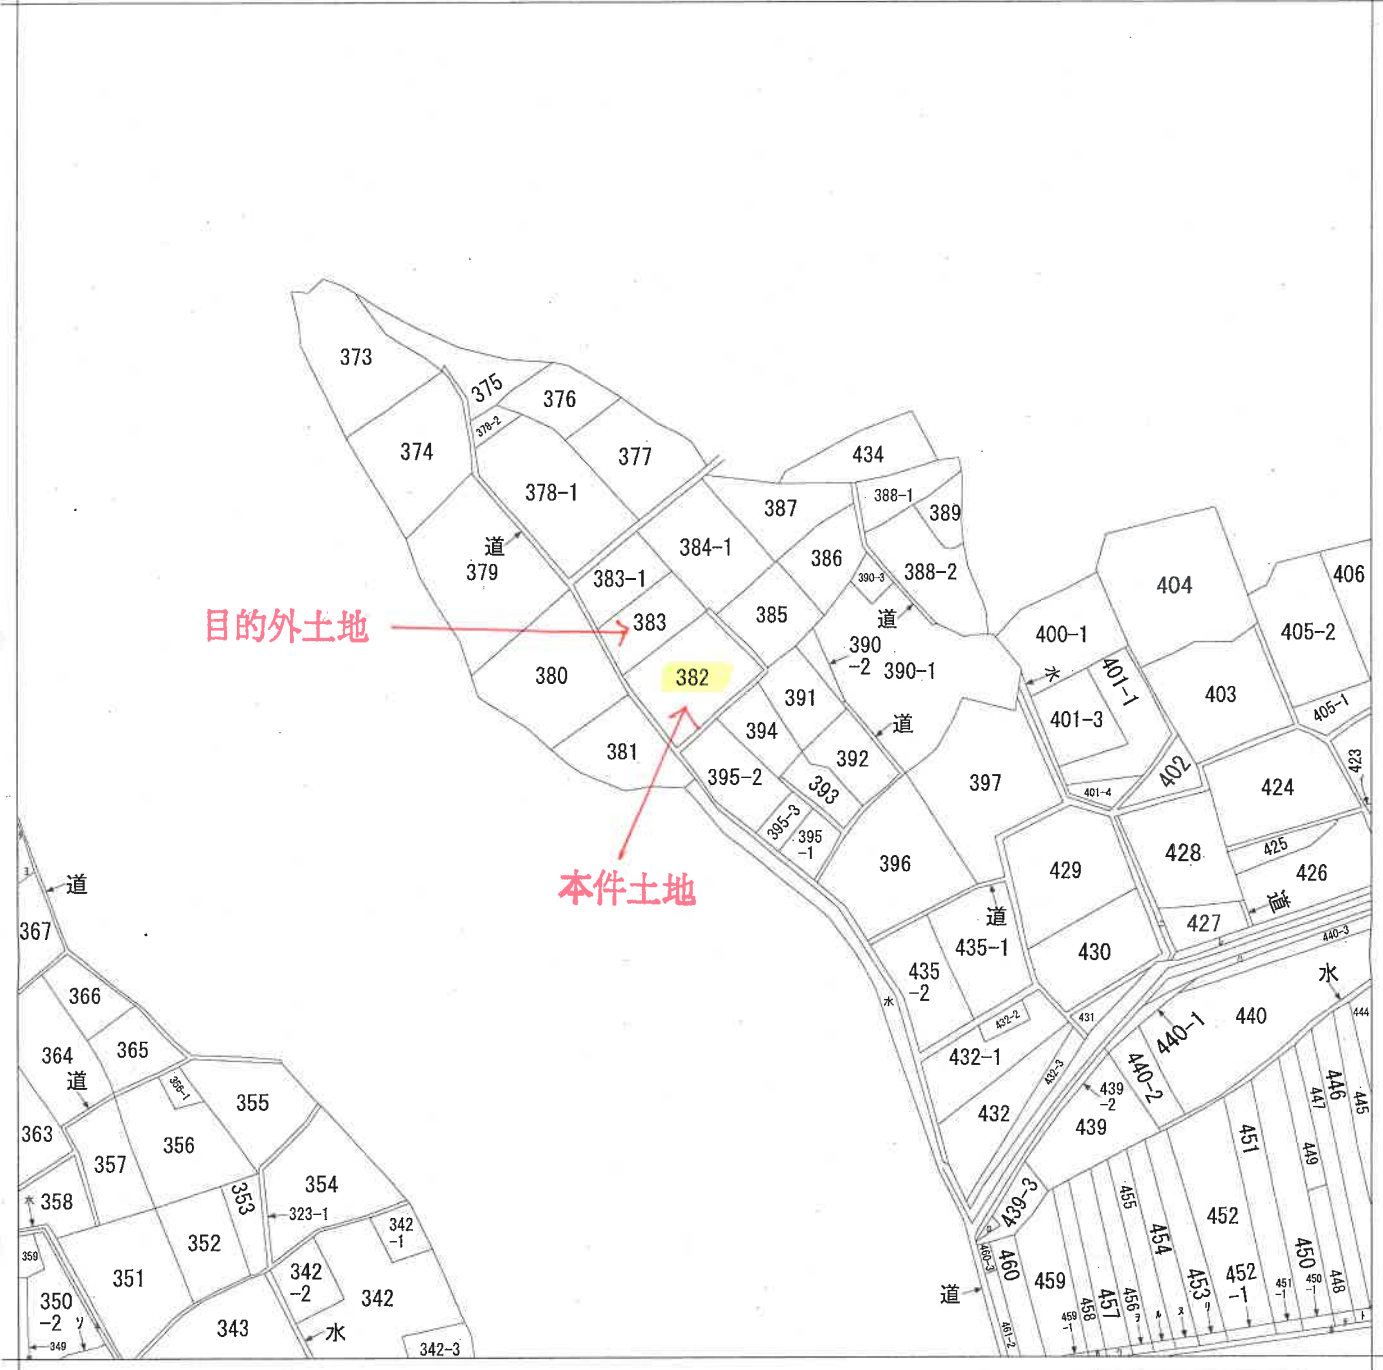
この図面は、地形図を基に公図・その他資料等を検討して本件のおおよその位置を推測して示したものである。
各資料や現地調査(近隣居住者の聴聞を含む)を踏まえて検討したが、明確に確定できるものはなかった。
特に目的外土地と本件土地の境界等については推測の域を出ないので、十分な注意が必要である。

上記の状況から、本件土地の地積及び周辺隣接地との境界については、隣接土地所有者の立会の下、専門家による測量等により確定する必要がある。

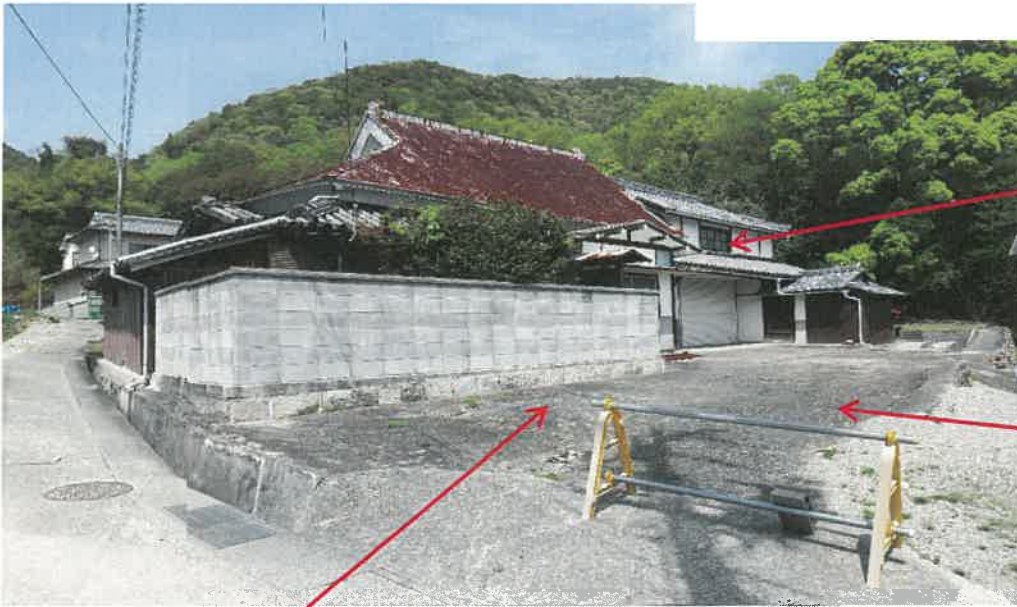
写真 ①

本件建物

公図上の里道

本件土地

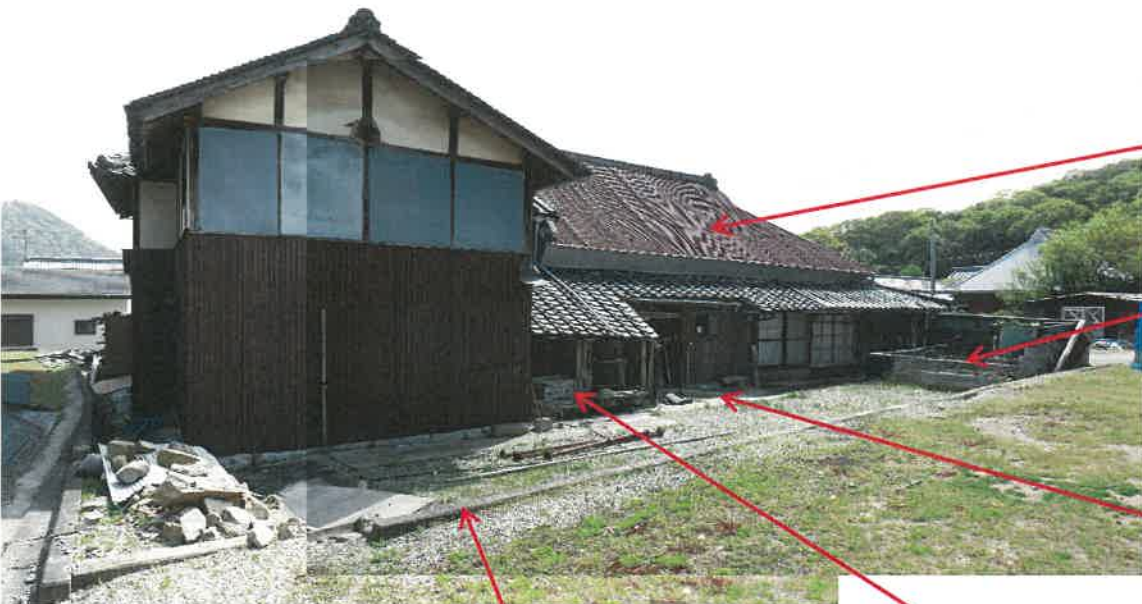
写真 ②

本件建物

生け簀の跡

目的外土地
(地番383番)
と思われる

井戸

本件建物北側の石垣

近隣居住者の陳述のとおり本件建物の北側には石垣があるが（写真②③）、土地の状況に基づき概測したところによれば、石垣までを本件土地とすると縄伸びがあるとしても地積が大きくなりすぎるため、石垣より南側に本件土地と目的外土地との境界があり、本件建物は本件土地と目的外土地を敷地として利用しているものと思われる。

(3) 本件建物の北側に井戸がある。

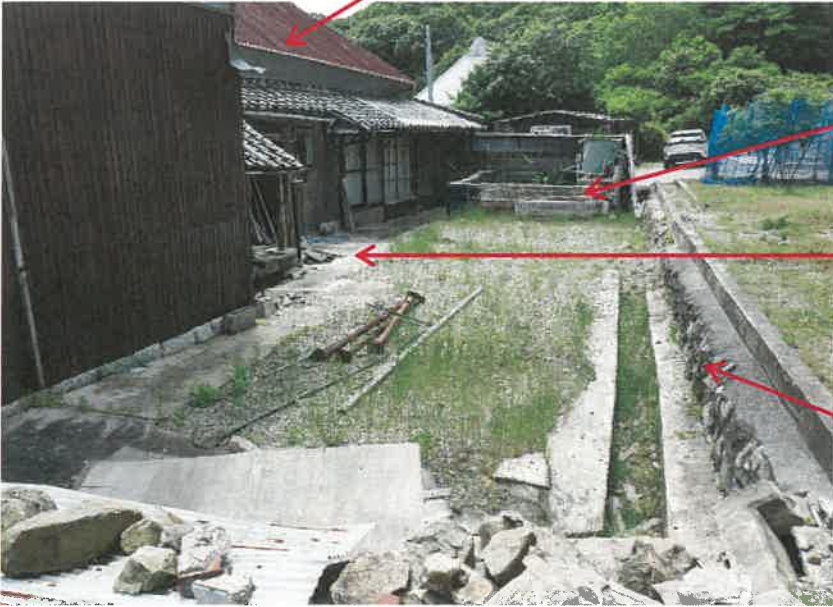
写真 ③

生け簀の跡

目的外土地(地番383番)
と思われる

本件建物北側の石垣

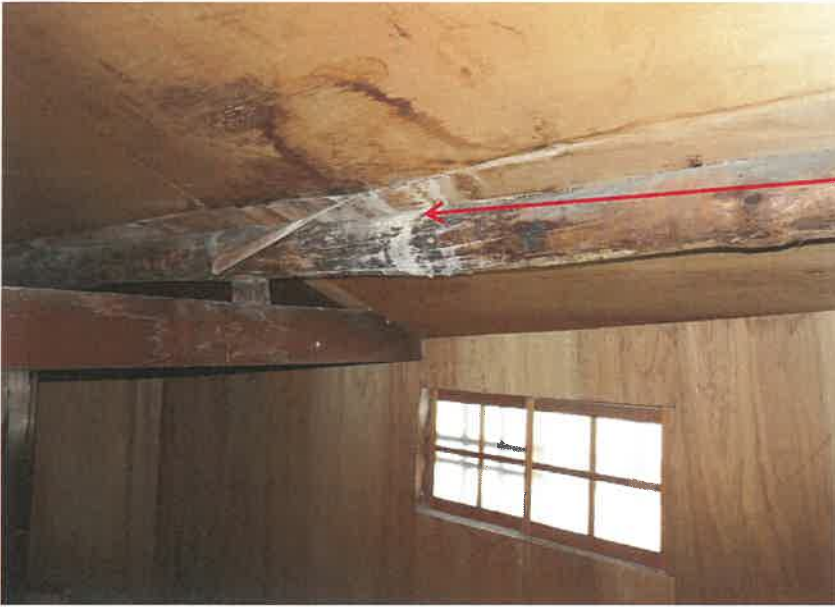
写真 ⑧

(3) 建物の状態は、屋根が傾き、瓦が落ちたり瓦の間に草が生えている。室内では西端の物置に梁の腐食や雨漏りが認められたほか、建物全体にゆがみがある模様で、各部屋の畳のたわみ、軋み、広縁の床の傾きがあり、どの部屋の襖も開閉が大変しづらい状態であった。

梁の腐食及び雨漏り部分

建物は、赤穂市役所備付けの土地家屋名寄帳によれば明治34年の建築と認められ、保守管理状態が悪く相当老朽化が進んだ建物と認めた。
