## 期 間 入 札 の 公 告

## 物 件 明 細 書

## 現況調査報告書

# 評 価 書

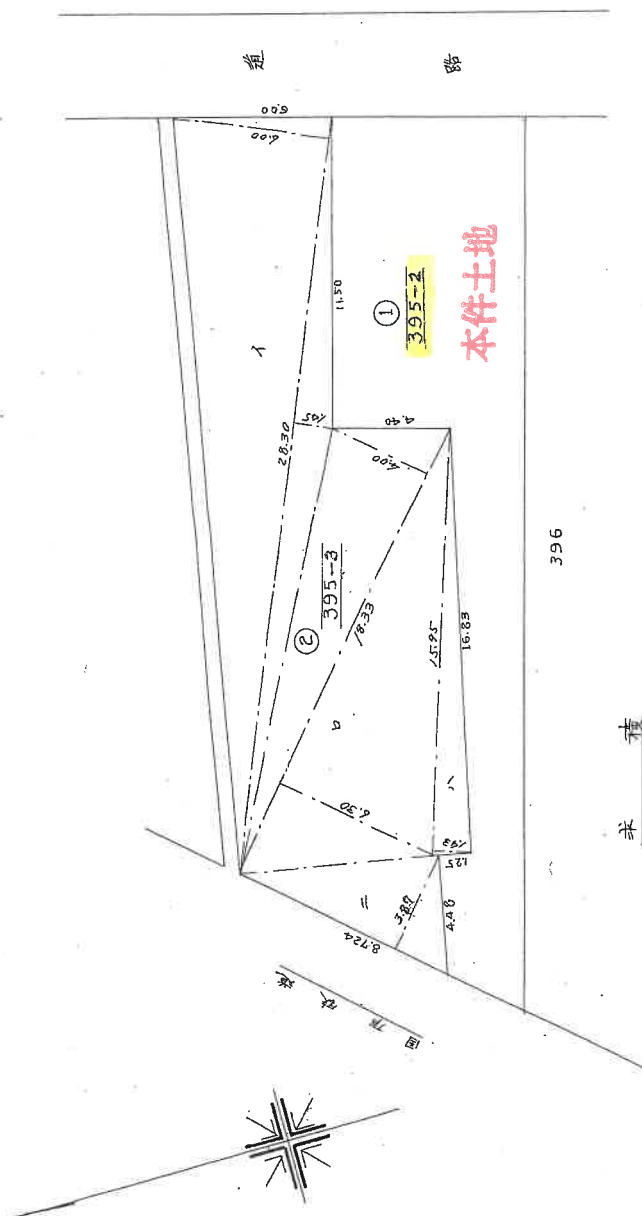
$$\begin{array}{r} 1 \quad 28.30 \times (6.00 + 1.45) = 210.8350 \\ 2 \quad 18.33 \times (6.30 + 4.00) = 188.7990 \\ 3 \quad 15.95 \times 1.43 = 22.8085 \\ 4 \quad 8.724 \times 3.87 = 33.76188 \\ \hline \text{Total} \quad 456.20488 \\ \hline 228.10219 \text{ m}^2 \end{array}$$

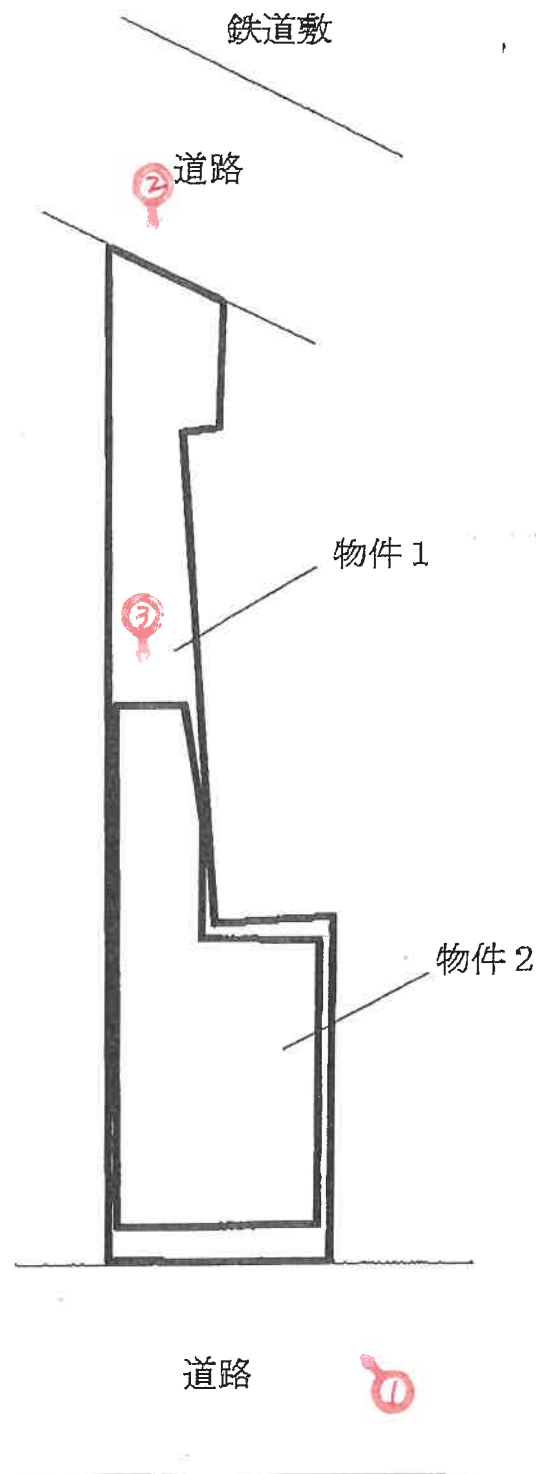
# 土地建物位置関係概略図 (境界不分明)

当図面は土地と建物とのおおよその位置関係を記載した概略参考図であり、土地の境界を確定的に示したものではない。

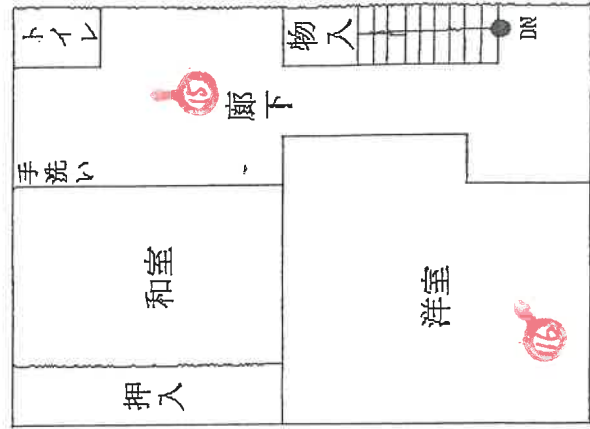
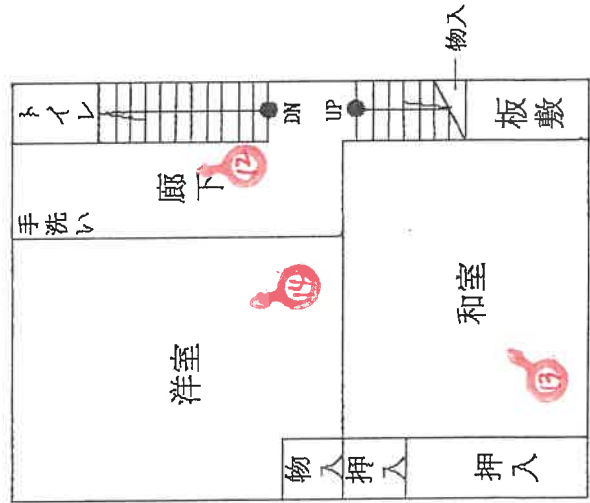
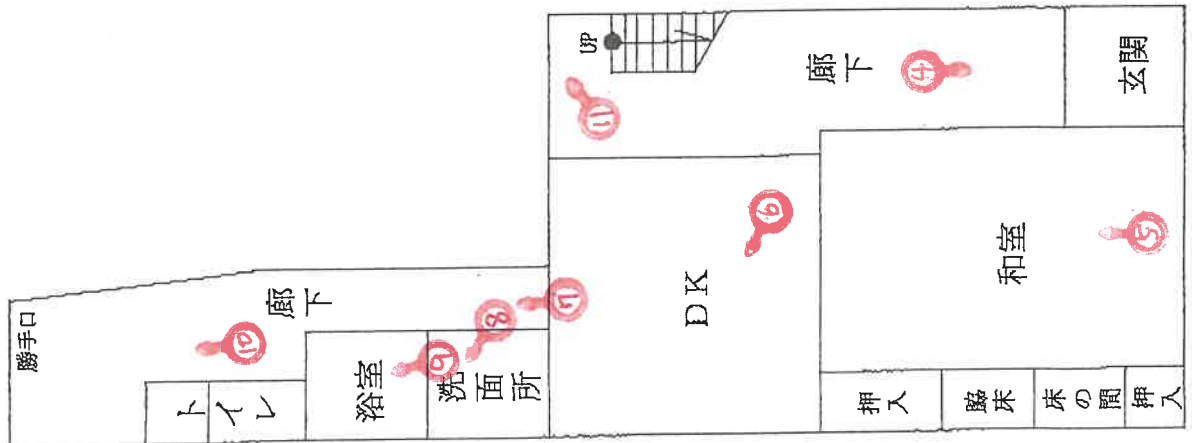
# 間 取 図

(×○は写真撮影位置および方向)

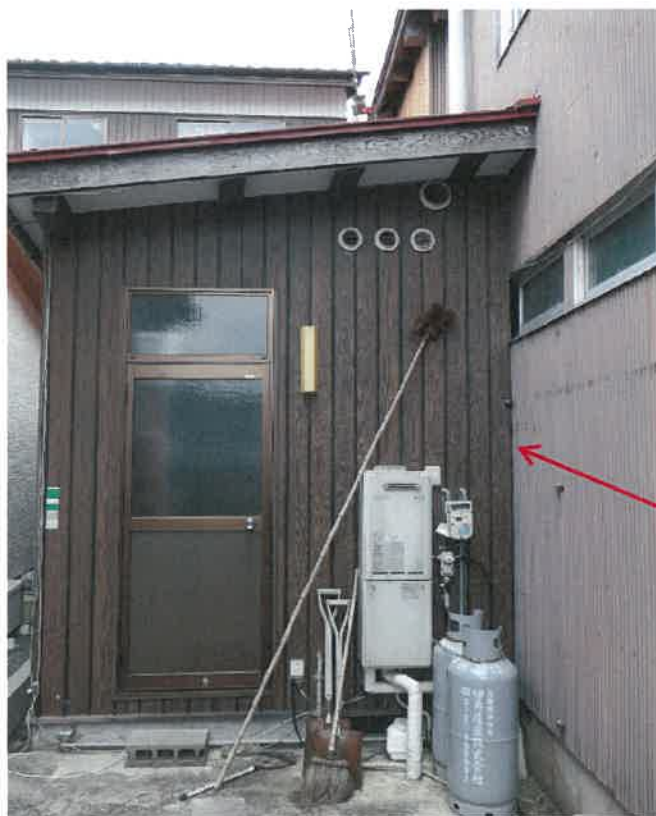
写真 ③

本件建物南側が南側隣家に  
接着している状況

(2) 土地の周辺には、北側隣地との間に境界標識と思われる金属プレートが認められ、コンクリートブロックが設置されているが、南側隣接地との境界は判然としない上、本件建物の南面と南側隣接地（地番396番）上の建物の北面が接着している。

(4) 上記2(2)記載のとおり、本件建物の南面と南側隣接地上の建物の北面が接着している。

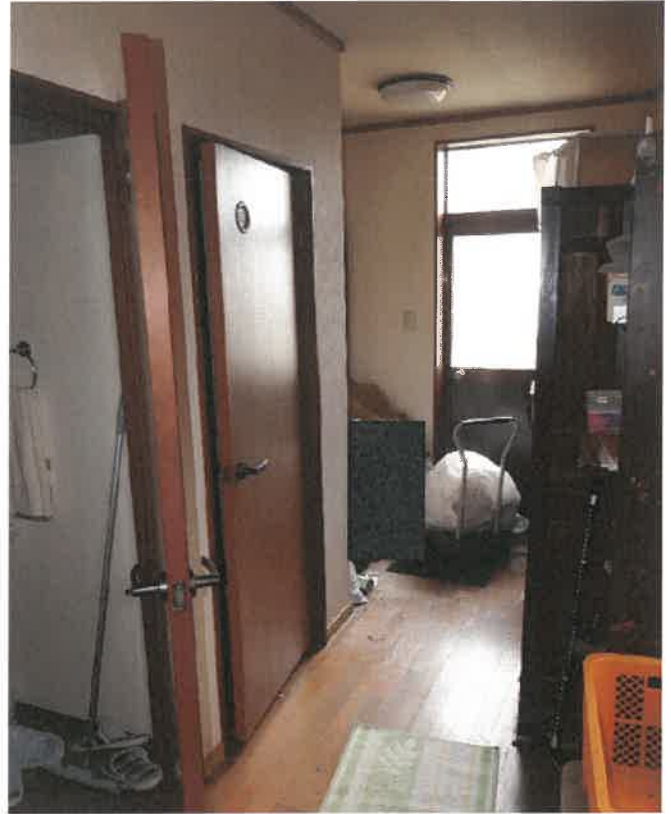
写真 ⑪

2階トイレから  
水漏れがあったと  
思われる部分

(3) 建物の状態は、添付写真のとおり1階階段付近の天井に2階のトイレからと思われる水漏れがあった模様である。室内に雨漏りは見受けられなかった。3階廊下の床に若干の傾斜が感じられたほか、洋室には経年によると思われるクロスの剥離程度の劣化が認められた。

| 区 分 | 主である建物 |
|---|---|
| 特 記 事 項 | <ul style="list-style-type: none"> <li>・石綿使用等の有無<br/>対象建物について、建築時期・構造・種類等の要因を踏まえ現場調査を行った結果、アスベスト含有建材が使用されている可能性は否定できない。なお、アスベスト使用の詳細については専門調査機関の分析調査を要する。</li> <li>・1階階段付近の天井に、2階のトイレからと思われる水漏れのような染み及び損傷が認められた。</li> <li>・3階廊下の床に若干の傾斜(撓み)が感じられたが、実際に傾きが生じているかどうかの確定に当たっては専門家の調査を要する。</li> <li>・室内の壁や天井のクロスに亀裂や剥離等の損傷箇所が散見される。</li> <li>・平成6年11月に木造専用住宅の新築に係る建築確認を受けているが、申請建物は公簿延べ床面積とは合致しているものの、構造が2階建となっている。なお、同建築確認について検査済証を受けた記録は見当たらなかった。</li> </ul> |
