## 物 件 目 録

| | 構 造 | 木造かわらぶき2階建 |

# 現況調査報告書

# 評 価 書

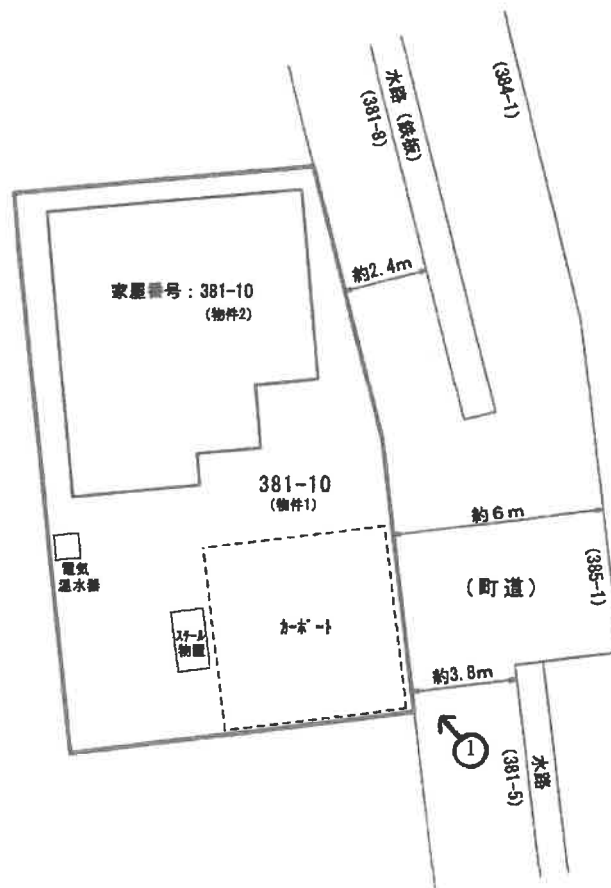
# 土地建物位置関係図

- (1) 本件土地は、本件建物の敷地として利用されていた (別紙土地建物位置関係図及び別紙添付写真①参照)
- (2) 隣接する土地との境界を表すと考えられる徴表は、北東角及び南東角付近において金属プレートを確認できた。また、南西角付近においてプラスチック杭を確認できた。  
なお、立ち入り調査時に、地積測量図等を参考にして現地の各辺長を概測した結果、その形状は概ね土地建物位置関係図表示のとおりであり、地積についても概ね公簿どおりの地積が存在するものと推察されたが、正確な地積等は隣接土地所有者等の立ち会いのもと、専門家による計測を要する。
- (3) 隣接する土地との高低差はなく、ほぼ等高に接続していた。
- (4) 本件土地の南東側にカーポートが存した。また、南側にスチール製仮設物置、西側に電気温水器が存した (別紙土地建物位置関係図参照)。
- (5) 本件土地の南西側には、プラスチックバッグその他の動産が残置されていた。

- (1) 本件土地は、東側が町道に接面している。その幅員を概測したところ、約6mであった(別紙土地建物位置関係図参照)。
- (2) 評価人からは、上記接面道路は建築基準法第42条第1項第1号の道路である旨の報告を得ているが、詳細については評価人作成にかかる評価書を参照されたい。

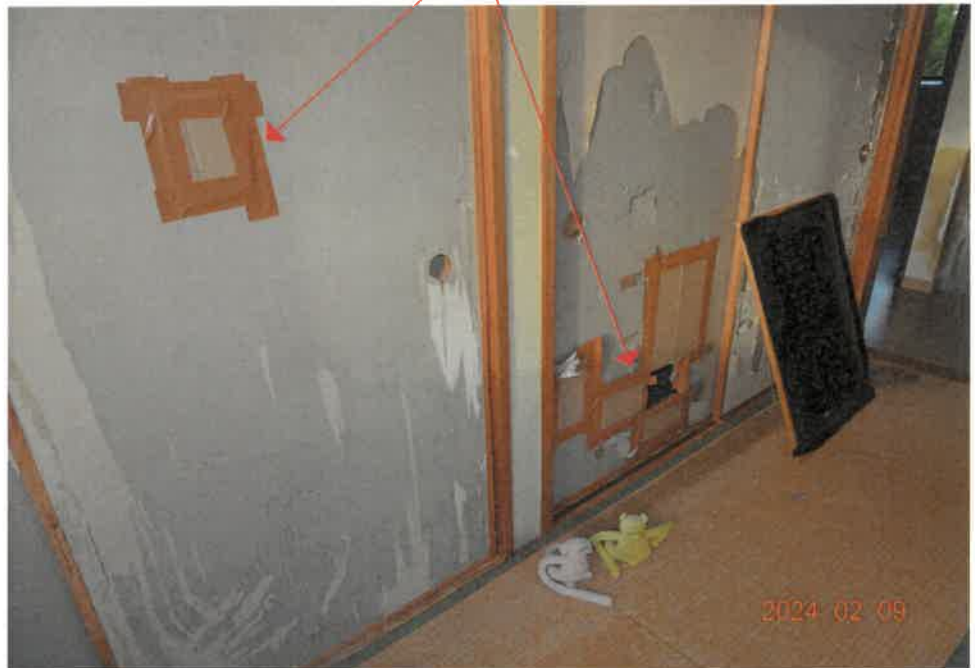
⑧  
(2階和室押入の襖 損傷箇所)

- (5) 2階和室の畳に損傷箇所が存した。また、和室の押入の襖は穴があき、襖紙が剥離する等大きく損傷していた(別紙添付写真⑧参照)。
- (6) 2階北東側洋室及び北西側洋室の天井にクラックが存した(別紙添付写真⑩参照)。
- (7) 2階北西側洋室の床に汚損箇所が存した。
- (8) 1階リビングダイニング南側の窓の外側には犬小屋があり、本件建物内の内壁にも犬の爪に因ると考えられる損傷箇所が存したが、犬の存在や臭気は認められなかった。また、1階キッチンには煙草の吸殻がある灰皿が存した。

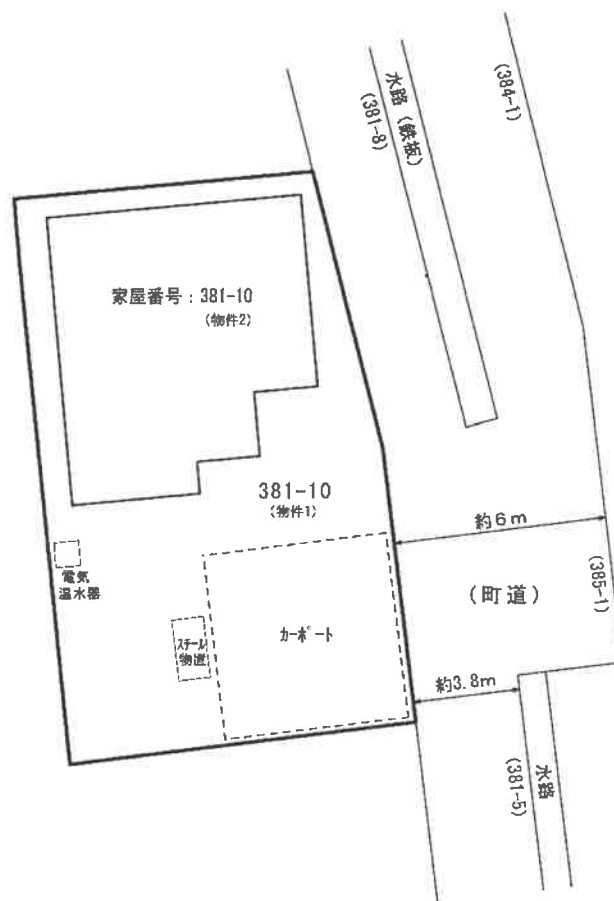
# 土地建物位置関係図

番号	所在等	登記	現況
1	所在地 地番 地目 地積	「物件目録記載のとおり」	特記事項参照
2	所在 家屋番号 種類 構造 床面積	「物件目録記載のとおり」	特記事項参照
特記事項			
<p>①本評価書記載事項は、宅地建物取引業法に基づく「重要事項説明」ではない。買い受けに当たっては、利用目的等により必要な個別事項については、所轄行政庁に十分調査確認されたい。</p> <p>②物件1土地の南東側にカーポートが存した。また、南側にスチール製仮設物置、西側に電気温水器が存した(土地建物位置関係図参照)。</p>

※本図面は明示や立会に基づくものではなく、概測によるため専門家による実測とは異なる可能性があります。
