期 間 入 札 の 公 告

家屋 番号 磯野東町167番9
種 類 居宅
構 造 木造スレート葺2階建
床 面 積 1階 36.05平方メートル
2階 29.37平方メートル

現況調査報告書

評 価 書

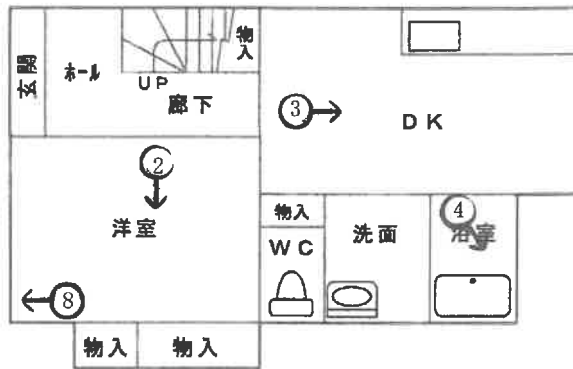
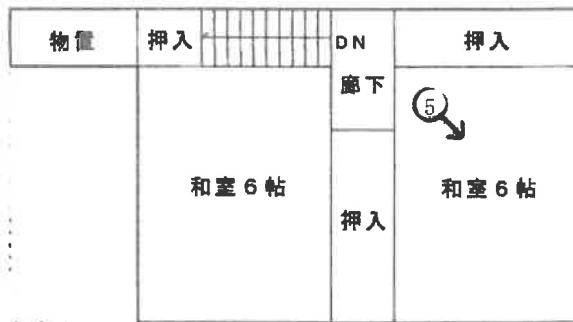
間 取 図

- (1) 本件建物の位置は、別紙土地建物位置関係図のとおり、建物内の状況及び間取り等は、別紙間取図及び別紙添付の写真に撮影したとおりである。
- (2) 本件建物は、5連棟式建物の北側から3棟目(中央)に位置する建物である。
- (3) 本件建物は、内外部ともに経年に相当する劣化が認められた。
- (4) 本件建物は、オール電化住宅であると推察された。
- (5) 本件建物は、全体的に東側への傾斜が認められた。
- (6) 東側の外壁にクラックの補修跡が存した(別紙添付写真⑦参照)。
- (7) 1階DKの東側(窓側)の床に沈下が認められた。
- (8) 玄関及び1階洋室の天井に雨漏り跡が存した(別紙添付写真⑧参照)。
