期 間 入 札 の 公 告

現況調査報告書

令和5年(ケ)第49号
令和5年12月12日現地調査
令和6年1月10日評価
評価書NO.競240102

評 価 書

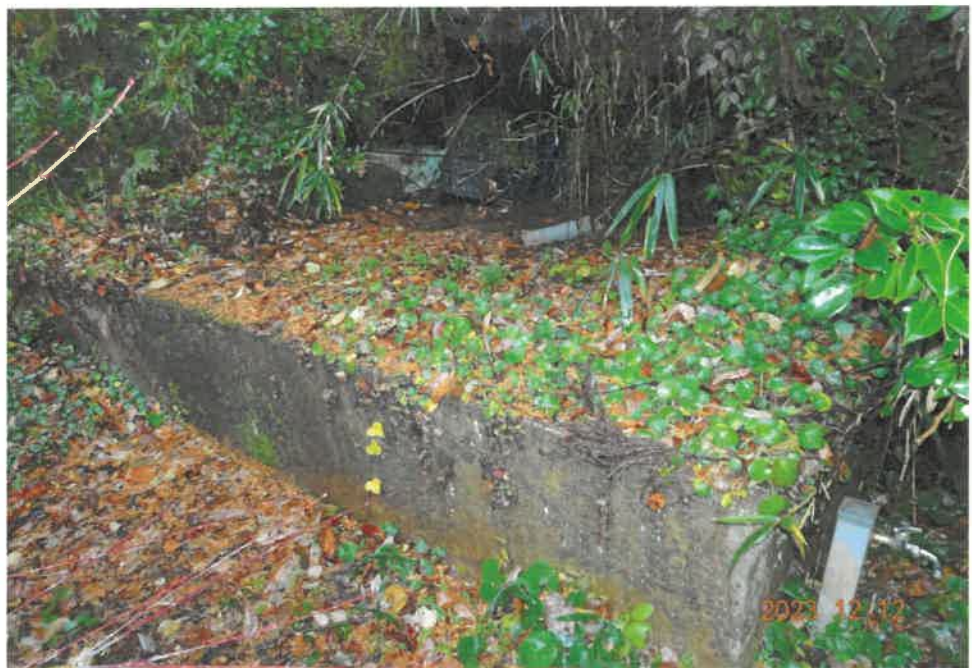
⑥
(山水の貯水池)

(7) 宅地部分の北側に山水が流入しているため、山水の貯水池が存した（別紙添付写真⑥参照）。

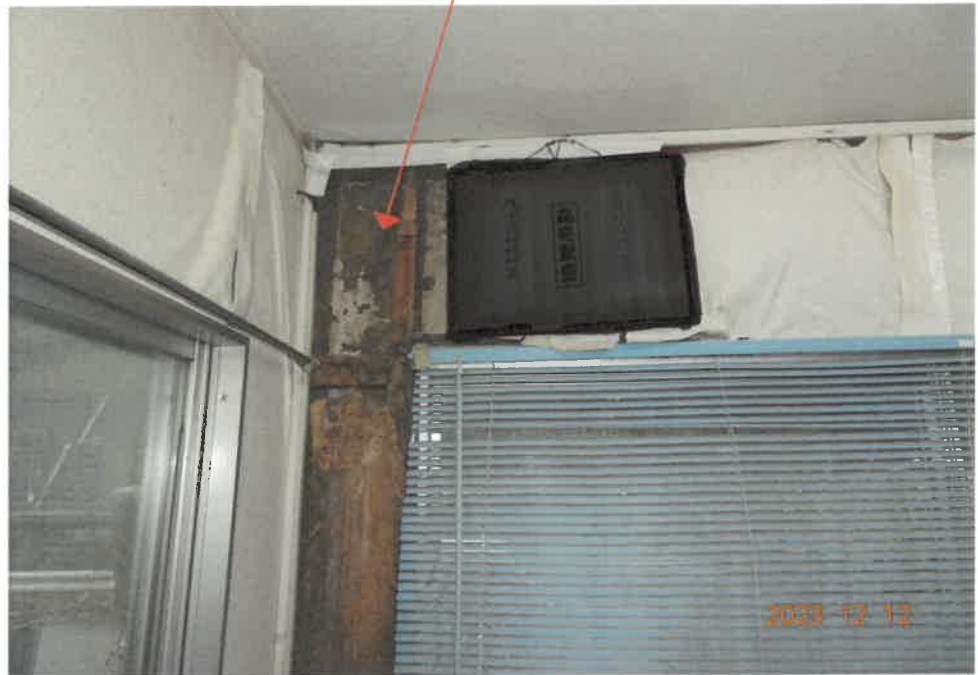
⑪
(物件2附属建物 1階損傷箇所)

- ・主建物の北側部分に未登記の増築箇所(倉庫・鉄骨造スレート葺平家建・約95.3㎡)が存在する。
- ・主建物の登記上の種類は工場であるが現況は倉庫として利用されている。
- ・関係人の陳述によると2022年9月から賃貸に供されているとのことである。占有状況、占有権原等については現況調査報告書記載のとおりである。
- ・建物内には機械類が存在する。概要については間取図及び工場機械目録に記載のとおりである。
- ・部材にアスベスト等の有害物質を含有している可能性がある。
- ・登記上、附属建物は平家建の事務所であるが現況は未登記の2階部分(更衣室・休憩所・軽量鉄骨造・約22.09㎡)が存在する。
- ・附属建物には鉄製の外階段が設置されているが劣化が著しく崩落する危険性がある。
- ・建物内部には雨漏りや風雨の吹き込みによるものと思われるシミ、汚れ、破損が随所に見受けられた。
- ・床が撓んでいる箇所が存在したため腐食が進行している可能性がある。

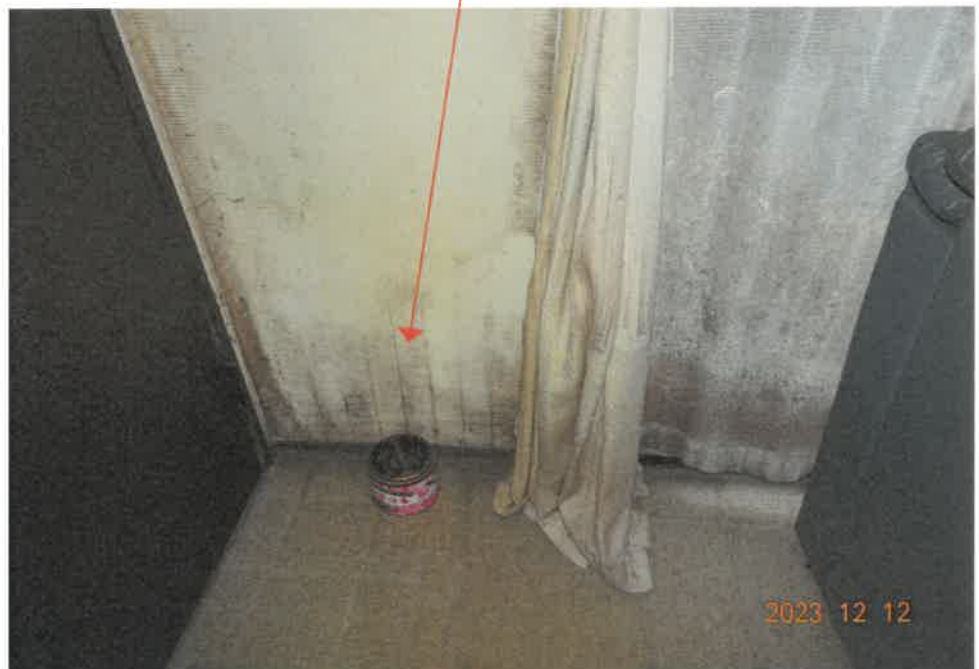
(物件3主である建物 ⑯ リビング内壁のカビ)

- ・主建物の内壁の随所にカビの発生を確認した。
- ・主建物の2階南西側及び南東側の洋室の天井にクラックが存在した。
- ・建物内には動産が無数に置かれていたため現況を確認できなかった箇所がある。
- ・主建物の屋根に太陽熱ソーラーが存在したが稼働の可否は不明である。
- ・附属建物の内壁に雨漏りによる損傷箇所を確認した。

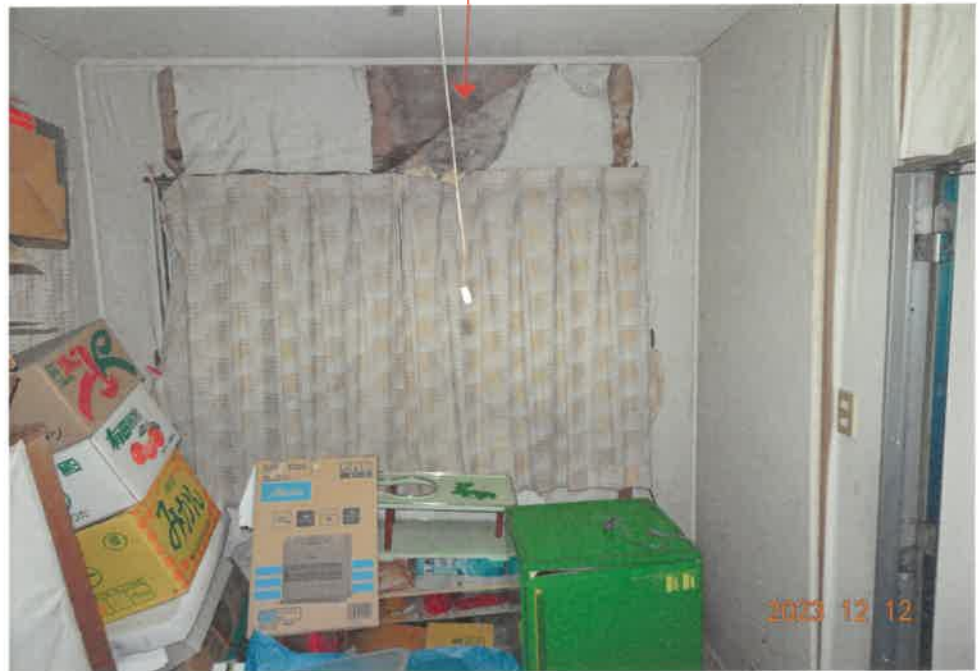
②③
(物件3 附属建物 内壁損傷箇所)

- (10) 物件3の主である建物の屋根に太陽熱ソーラーが存したが、稼働の可否は不明である。
- (11) 物件3の附属建物の内壁に雨漏りや風雨の吹き込みによる損傷箇所が存した(別紙添付写真②参照)。

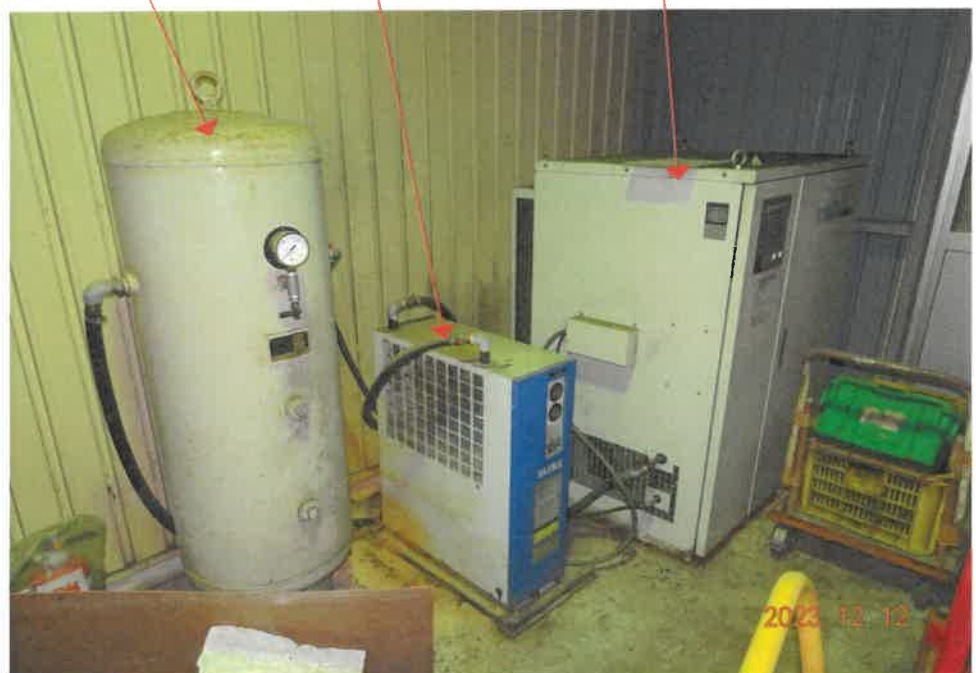
②④
(エアータンク・AIR DRYER・小型空気圧縮機)

実地における立入調査では、別紙間取図の位置にそれぞれ次のように設置されている。すなわち、(1)乃至(3)は床面にボルトで固定して設置され、(4)は本件建物に備え付けられた鉄柱に固定して設置されている。また、(5)は床面に停止して設置されている。

共有者Aの陳述によると、現在、設置されている機械は稼働していない。また、(1)乃至(3)の設置時期は約30年前、(4)の設置時期は昭和61年とのことであり、耐用年数はすでに経過しているため市場性は無く、搬出費用は(4)については高額になると思料される。

- ・本件建物内に存する機械類は別紙工場機械目録のとおりである。
- ・推定取得年月日、目視による維持管理状況、旧式と見受けられたこと等を考慮すれば搬出、撤去による費用が上回るものと判断し、その換価価値については無いものとした。
