期間入札の公告

別紙物件目録記載の不動産を下記のとおり期間入札に付します。

現況調査報告書

評 価 書
(土地・建物)

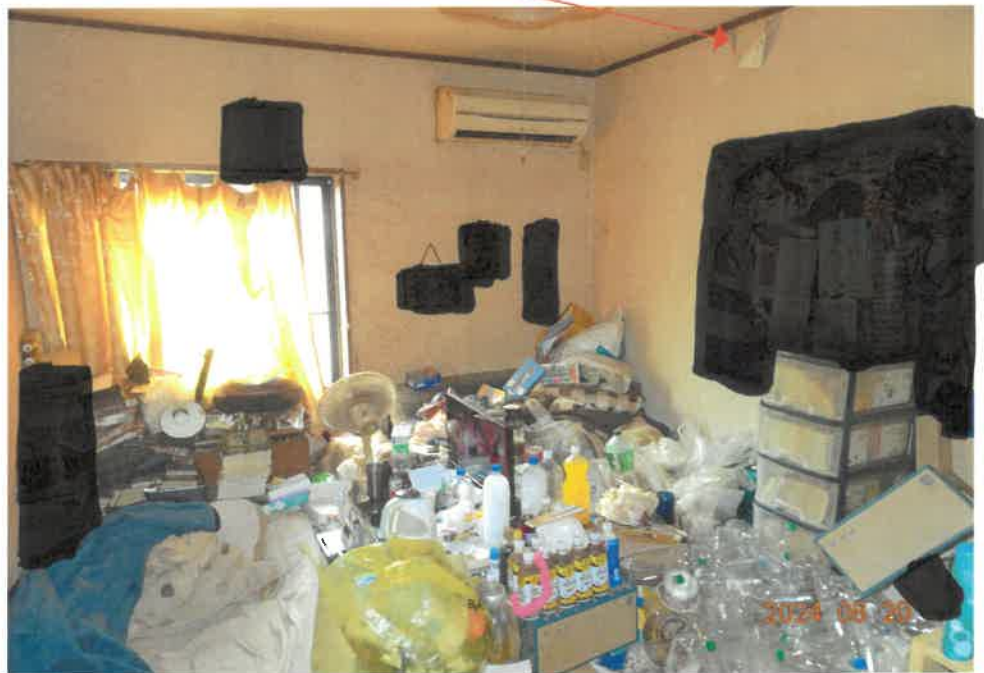
- (5) 本件建物北側の雨樋にガムテープで補修されている箇所が存する（別紙添付写真⑫参照）。
- (6) 1階の洗面所内にカビが発生していた。
- (7) 本件建物内の和室の障子に多々破損箇所が存する。
- (8) 2階廊下の内壁に損傷箇所及びテープで補修されている破損箇所が存する（別紙添付写真⑬参照）。また、2階WCのドアに損傷箇所が存する。
- (9) 2階洋室1の内壁にクラックが存する（別紙添付写真⑭参照）。
- (10) 2階洋室2のクロスに剥離箇所が存する（別紙添付写真⑯参照）。また、同洋室3のクロスに損傷箇所が存する。
- (11) 2階に屋根裏収納庫が存するが、天井高が1.3mであったため床面積には算入しなかった。

(2階洋室2 ⑩ クロス剥離箇所)

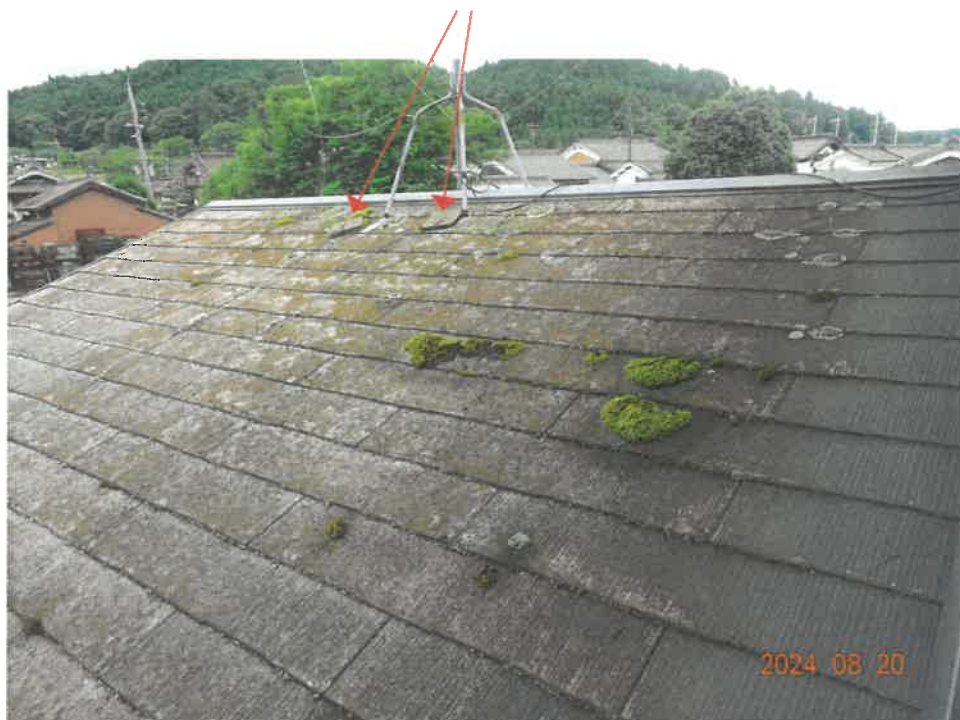
- (1) 本件建物の位置は、別紙土地建物位置関係図のとおり、建物内の状況及び間取り等は、別紙間取図及び別紙添付の写真に撮影したとおりである。
- (2) 本件建物は、内外部ともに経年に相当する劣化が認められた。
- (3) 本件建物は、オール電化住宅である。
- (4) 本件建物1階の屋根に葺かれたスレートに苔が発生していた。また、同屋根上にスレートの欠片が存することから、不詳箇所にスレートの損傷が存するものと思料される（別紙添付写真①参照）。

⑪
(スレート欠片)

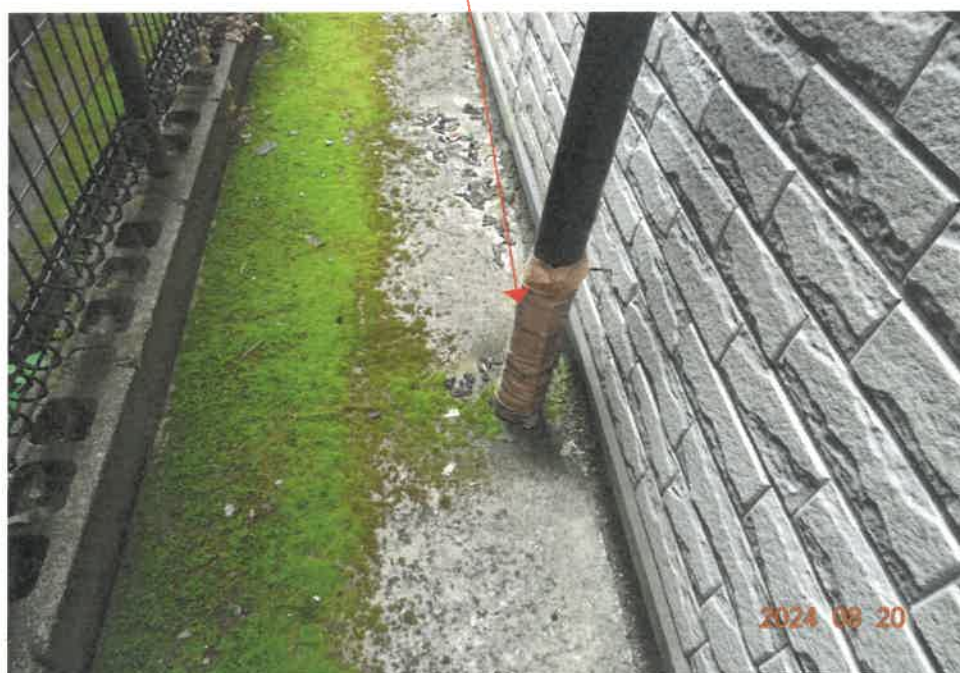
⑫
(雨樋 補修箇所)

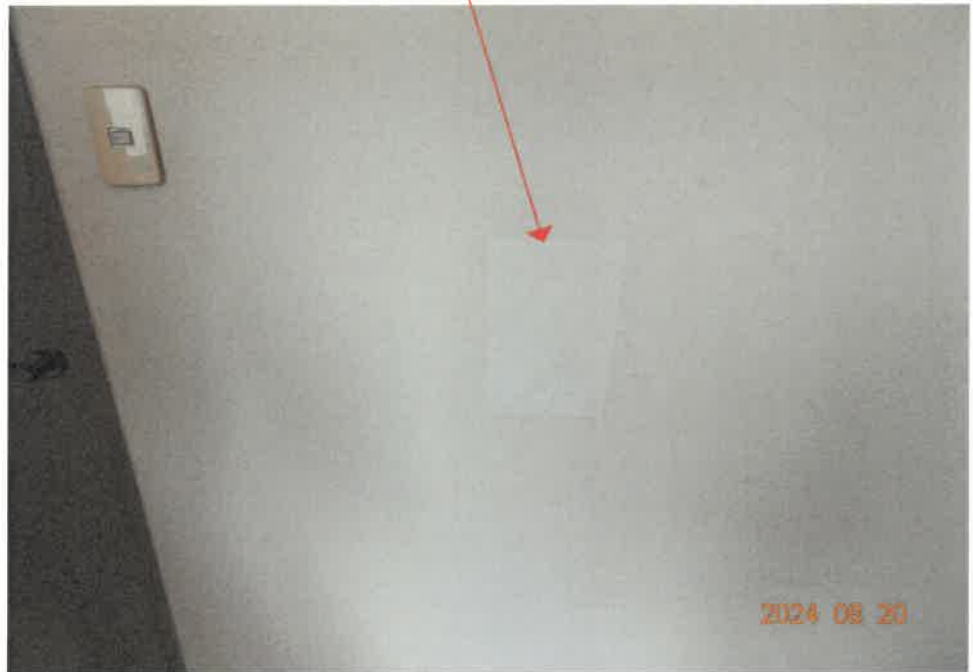
⑬
(2階廊下 内壁破損箇所)
