## 期 間 入 札 の 公 告

令和 7年(ケ)第 25号  
令和 7年 8月26日受理  
令和 7年 10月 1日提出

## 現況調査報告書

# 評 価 書

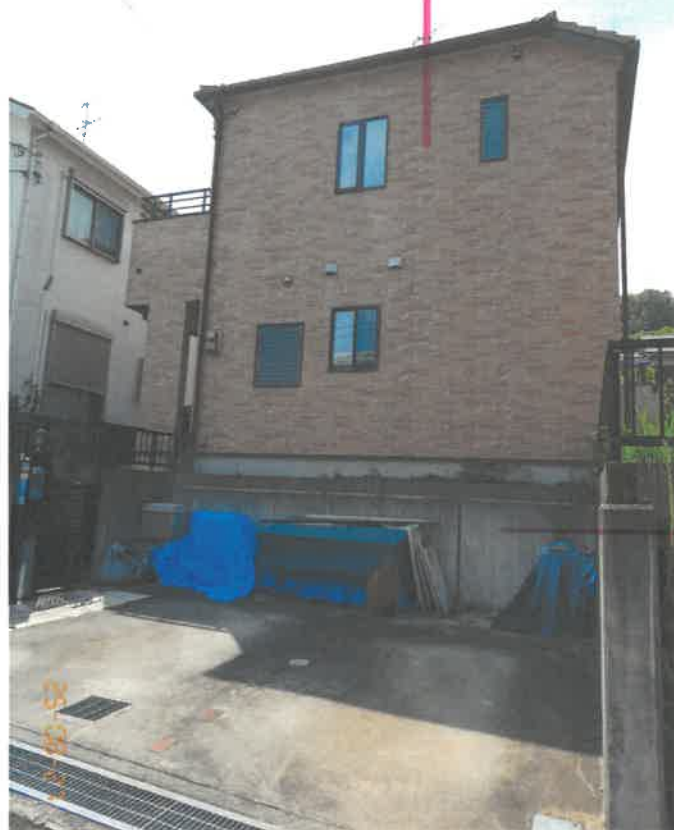
①

- (2) 土地建物位置関係図記載のとおり、目的土地はカースペース部分と玄関の間に約1.5mの高低差（写真①参照）があり、西側隣接土地との間にも約2mの高低差（写真③参照）が認められる。
- (3) オール電化住宅なので、土地建物位置関係図記載のところにヒートポンプユニット（株式会社日立ハウステックの2006年製自然冷媒ヒートポンプ給湯機貯湯タンクユニットHHP-T371HAT）が設置されている。
- (4) 前面道路の現況幅員は、約4mである。

カースペースと玄関の  
高低差約1.5m

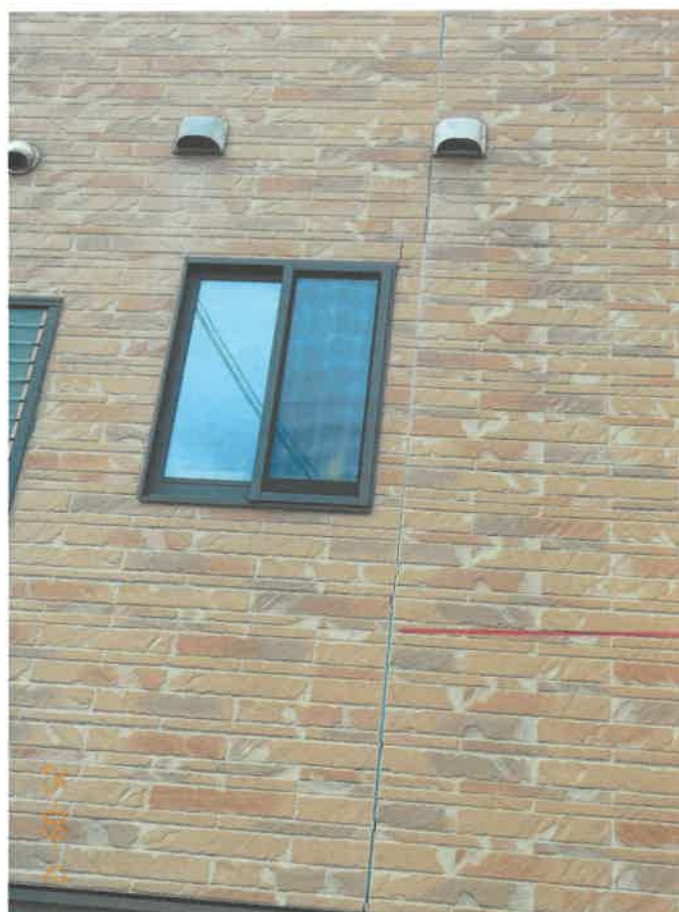
②

- (1) 各階平面図に従って目的建物を概測すると、形状等はほぼ一致する。
- (2) 外壁目地の劣化が認められる（写真②参照）。
- (3) リビングダイニングに、換気口付近の汚れ（写真⑥参照）及び穴（写真⑦参照）が認められる。
- (4) 建物内で、若干ペット臭がする。

目地の劣化

| 特 記 事 項 | ①建物の部材または、設備機器にアスベスト等の有害物質が使用されているか否かは不明。<br>②新耐震基準(1981年改正)施行以降に建築された建物であるが、現行耐震基準を満たしているか否かは、不明。<br>③各階平面図に従って目的建物を概測すると、形状等はほぼ一致する。<br>④外壁目地の劣化が認められる。<br>⑤リビングダイニングに、換気口付近の汚れ及び穴が認められる。<br>⑥建物内で、若干ペット臭がする。なお、玄関付近の外で大型犬が一匹飼育されていた。<br>⑦オール電化住宅であり、別添土地建物位置関係図記載のところにヒートポンプユニットが設置されている。<br>⑧奈良県高田土木事務所担当課での聴取によると、対象建物と思われる建築計画概要書(確認済証番号:第06確認建築財なら中0082号、交付年月日:平成18年4月28日、主要用途:一戸建ての住宅)が存在した。なお、検査済証は交付済とのことである(検査済証番号:第06確認建築財なら中0082号、交付年月日:平成19年2月19日)。 | | | |

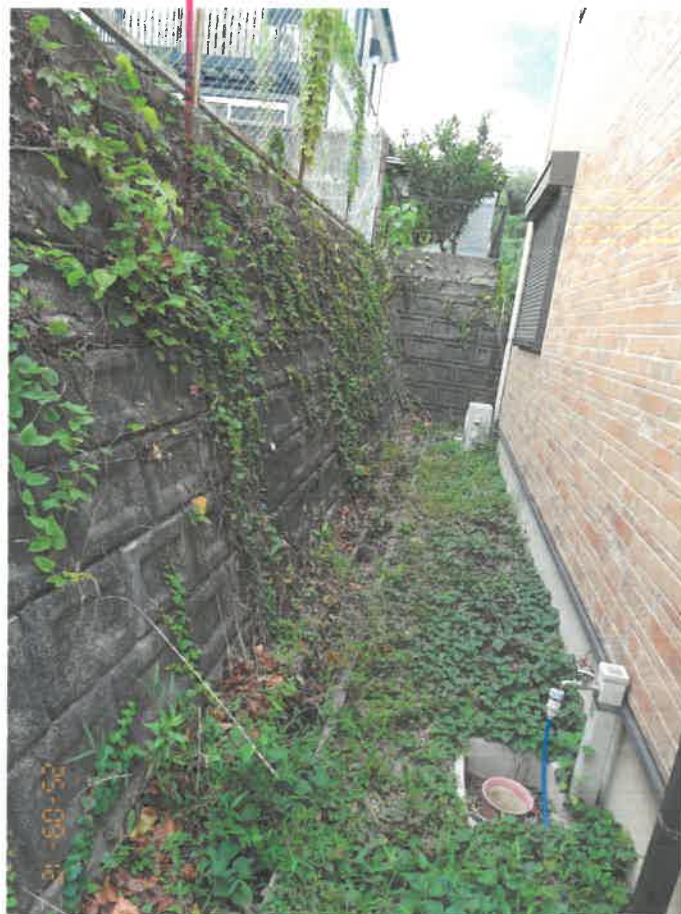
③

西側隣接地(擁壁は西側隣接地に含まれる)との高低差約2.2m

| <p>特記事項</p> | <p>①管轄法務局に地積測量図は備え付けられておらず、目的土地と隣接土地の間に筆界を示す印は見当たらない。現地にて、公図、分筆図、境界確定図、道路台帳等を参考に目的土地を概測したところ、その形状は別添土地建物位置関係図の通りであり、図上求積を試みたところ、地積については登記簿地積より若干小さい可能性が認められた。なお、正確な隣地境界及び地積等については、隣接土地所有者等の立ち合いのもと、専門家による実測が必要である。</p> <p>②別添土地建物位置関係図記載の通り、目的土地はカースペース部分と玄関の間に約1.5mの高低差があり、西側隣接土地との間にも約2.2mの高低差(目的土地の方が低い)が認められる。</p> |

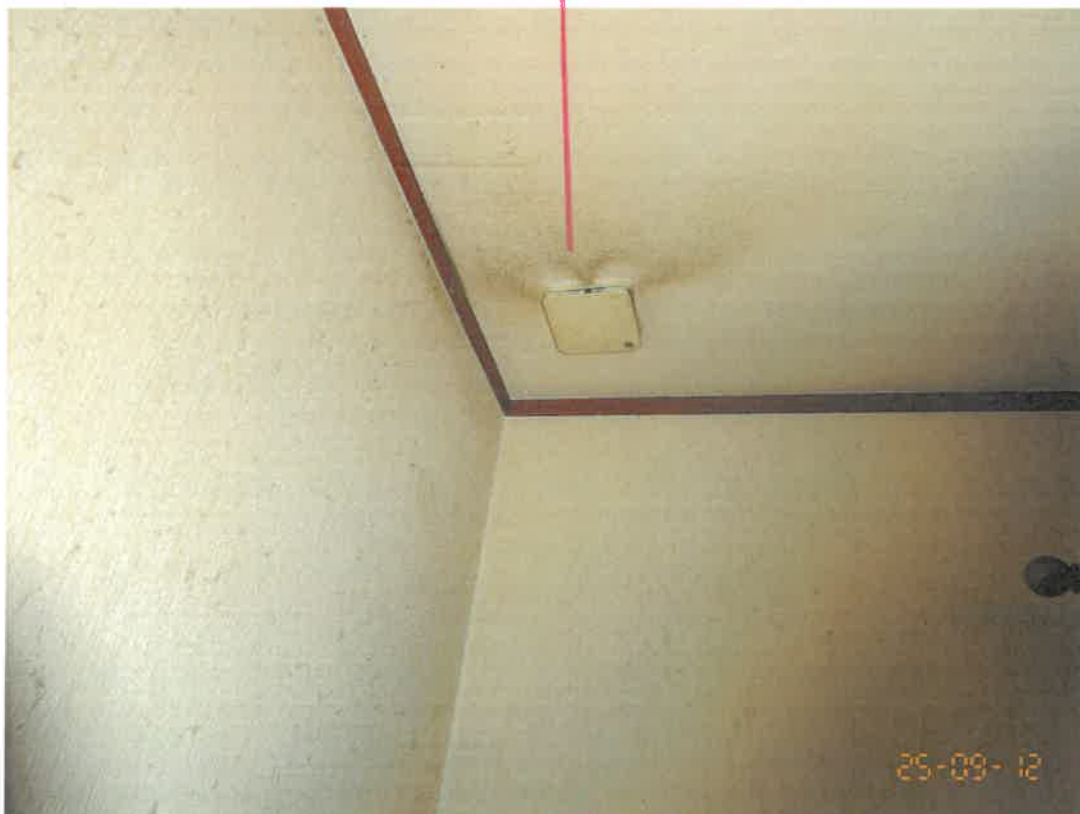
⑥

換気口付近の汚れ

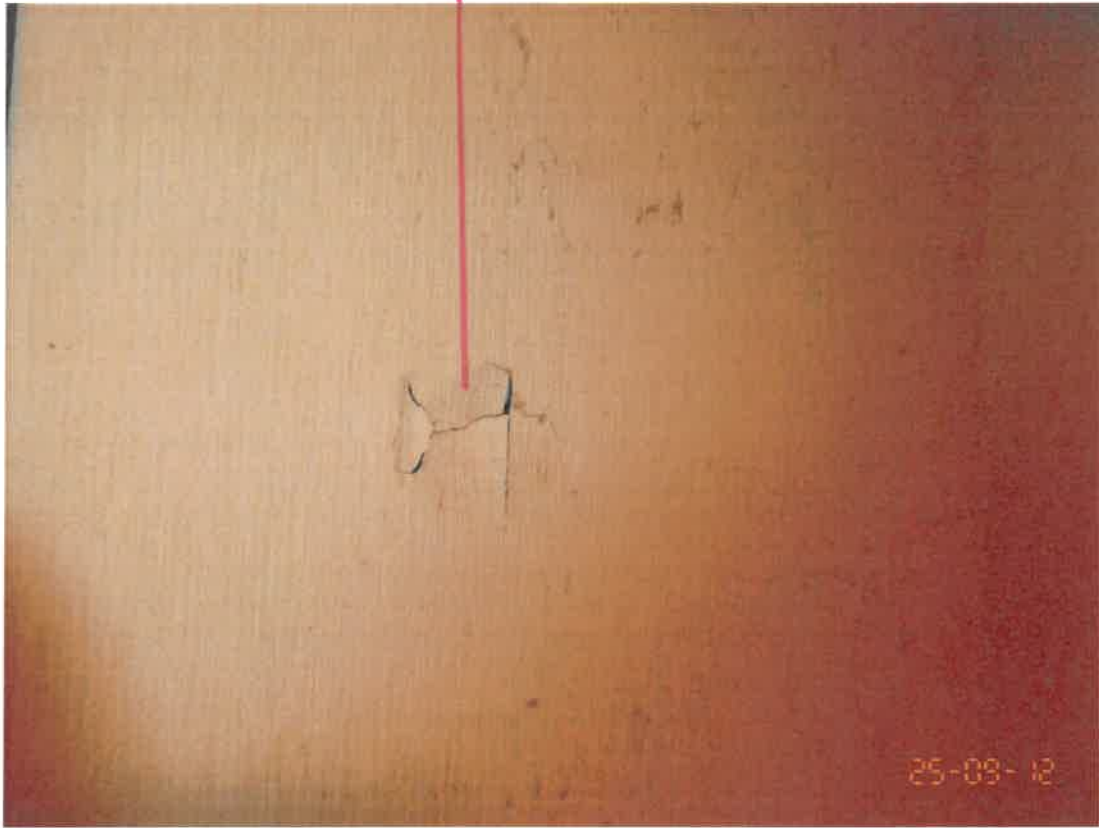
⑦

穴
