期 間 入 札 の 公 告

令和5年(ケ)第36号
令和5年7月27日受理
令和5年9月15日提出

現況調査報告書

評 価 書

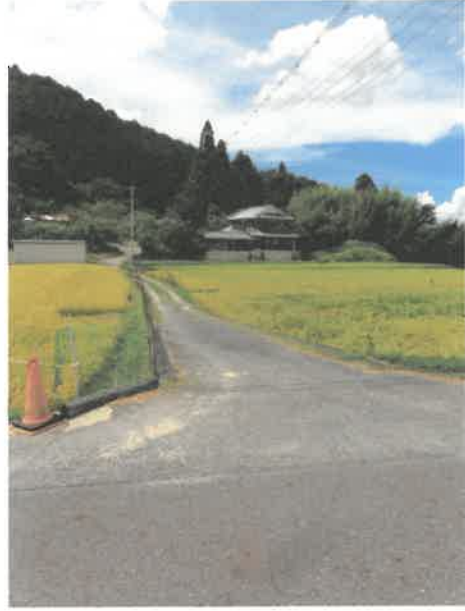
①

ウ 目的土地へは、東方に存する市道から幅約3.0mの未舗装道路を通して出入りしている(写真①、④)。目的土地所有者(A)の陳述によれば、「以前、同道路は畦道ほどの道路であったが、私の父親が生前、市道と目的土地との間に存する土地(田)所有者らとの間で、道路の拡幅を行うために、同所有者らから従前畦道に沿う形で1.0m~2.0mの幅の土地を各購入し、現状の幅約3.0mの道路としたが、分筆や登記はできていない。」とのことであった。

- 3 目的建物の状況等
- (1) 目的建物の形状及び間取り等について
- ア 同建物の外観は写真①及び⑥のとおりである。
- イ 同建物の形状は、各階平面図（8枚目）の形状に概ね合致していると認められた。
- ウ 同建物の間取りは概ね10枚目の図面のとおりであり、建物内の状況は写真⑬乃至⑳のとおりである。

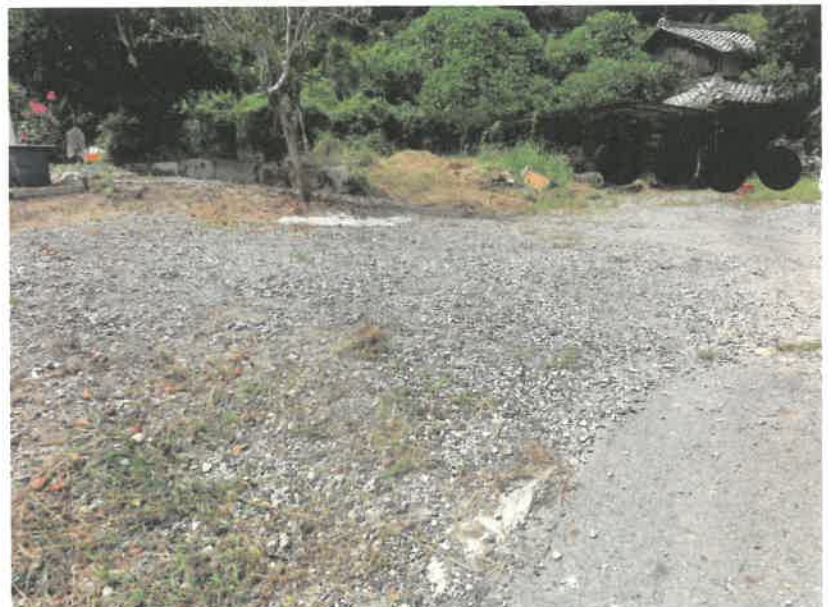
③

また、物件1土地と物件3土地との境界は杭等で明示されておらず、目的土地と同土地南側隣接地とは傾斜状の地続きであり(写真③、⑤)、同様に境界が杭等に明示されておらず、いずれも境界が判然としない。

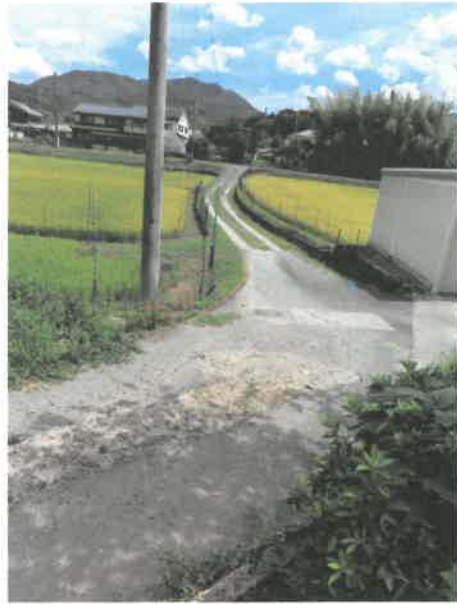
④

- 目的土地は南東側で幅員約3.0mの未舗装の法定外道路に概ね等高に接面する(写真④)。
- 6 その他
- 目的土地と同土地西側隣接地の本件外土地の境界付近では、目的建物と本件外(主)建物の屋根の底部分が重なるように建築されている(写真⑨)。

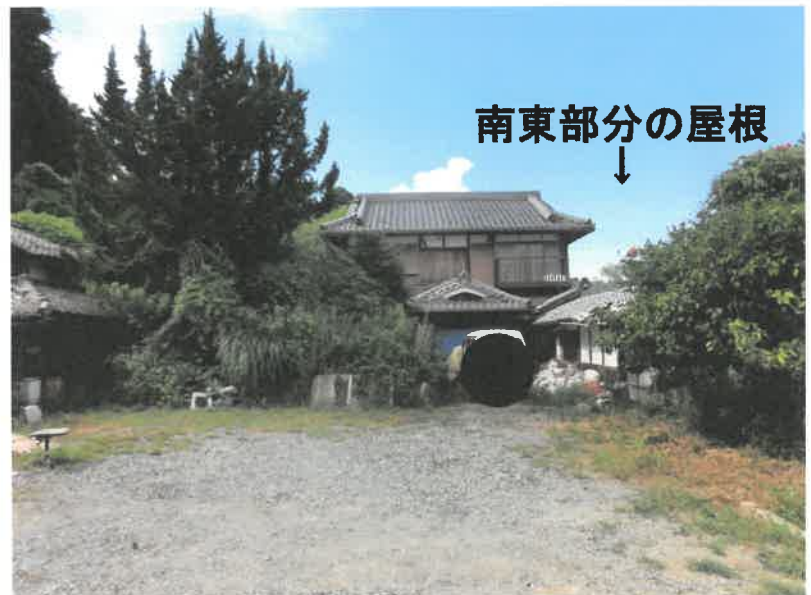
⑥

- (2) 目的建物の損傷等
- ア 目的建物所有者(A)の陳述によれば、以前、同人が誤って目的建物の玄関付近に車を衝突させた、とのことであり、玄関の柱や扉は損壊し、玄関から建物内には出入りできない状況であった(写真⑫)。
- イ 同建物の南東側部分の屋根が相当傷んでいる(写真⑥)。
- ウ 同建物1階の広縁の天井板は剥がれ等の傷みが激しい(写真⑬)。

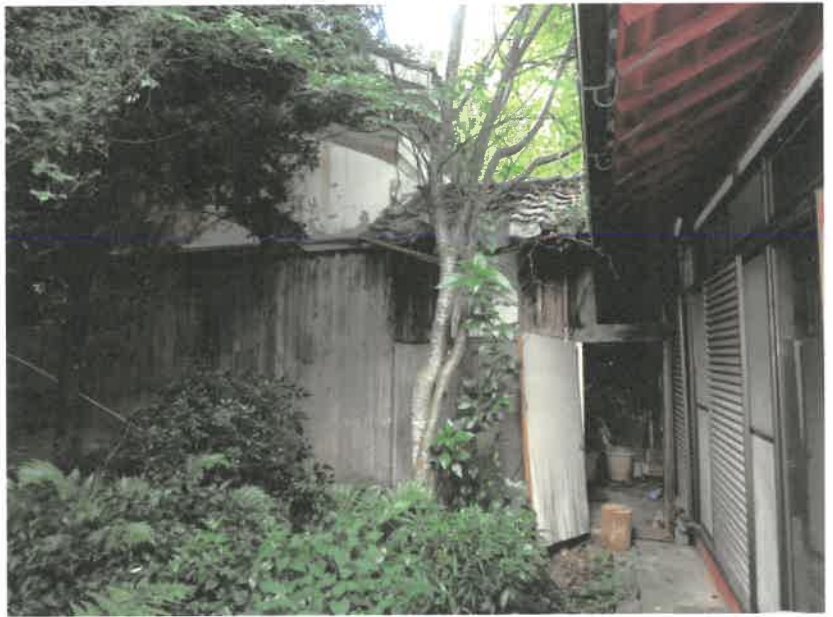
⑧

- 4 構築物等について
- (1) 目的建物の北西側にストックヤードが存し、同構造及び用途から同建物に附着した構築物と認めた(写真⑪)。
- (2) 9枚目の図面に記載のとおり、目的土地所有者(A)が所有する本件外(附属)建物に附着した構築物(物置)は、目的土地に越境して構築されている(写真⑧、⑩)。
- 5 接面道路等について(以下は、評価人からの聴取による。)

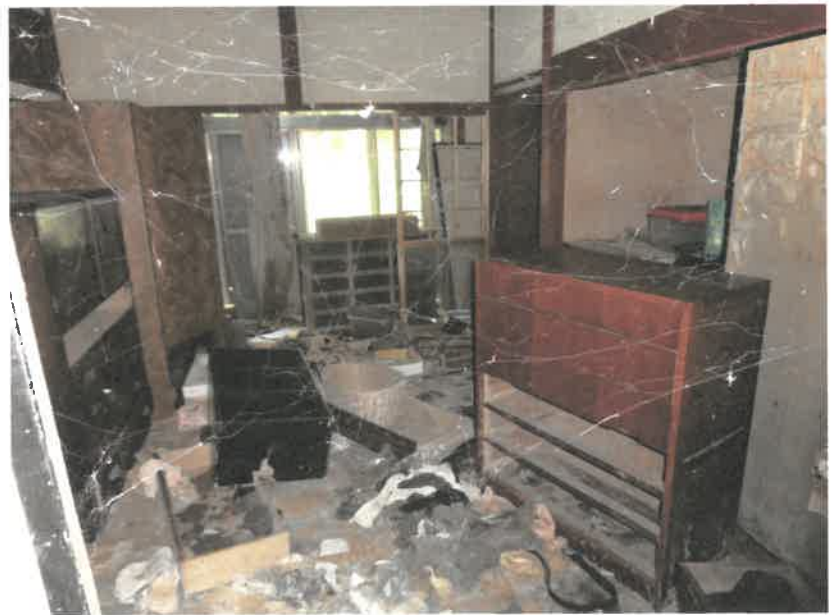
21

- エ 同建物内では、2,30匹の猫が住み着いており、建物内は動物臭が激しく、また、猫の排泄物等により、床、建具、襖等を含む建物内全体の傷みが激しい。
- オ 同建物内の部屋には蜘蛛の巣が張られたままの部屋も存し(写真㉑)、維持管理状況等は良くない。
- カ 同建物内の損傷等は相当進行しており、居住に際しては多額の修繕費用が必要と推認される。

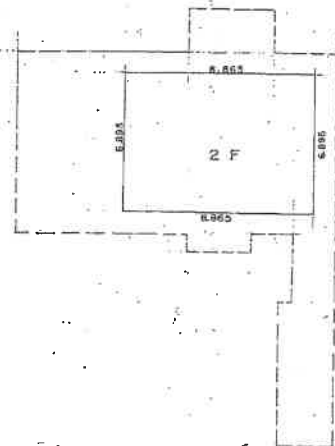
附属資料④
建物図面写

1 F		
3.94	x	2.11 = 8.3134
14.775	x	8.865 = 130.980375
7.88	x	0.215 = 1.6942
2.955	x	0.985 = 2.910675
1.97	x	3.485 = 6.86545
2.60	x	7.15 = 18.5900
		<u>T = 169.3540 m²</u>

2 F		
8.865	x	6.895 = 61.124175 m ²
