期 間 入 札 の 公 告

現況調査報告書その①

物件1・物件2

評 価 書

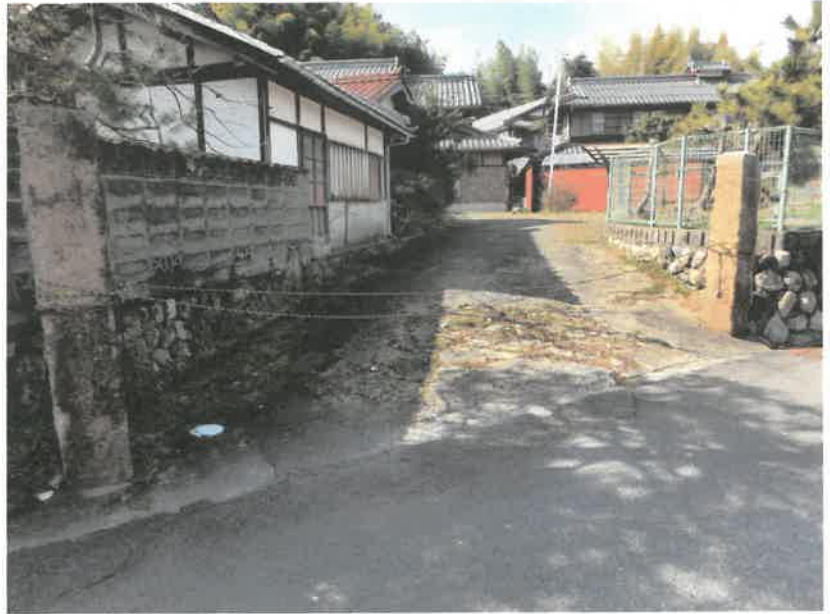
①

イ 目的土地へは、同土地の北東側を通る市道(写真②、幅約3.0m、建築基準法第42条2項道路)から目的土地の北東側隣接地(217番2、写真①)を通行して出入りしなくてはならないため、無道路地となる目的土地単体での建物等の建築が不可能な点を注意されたい。

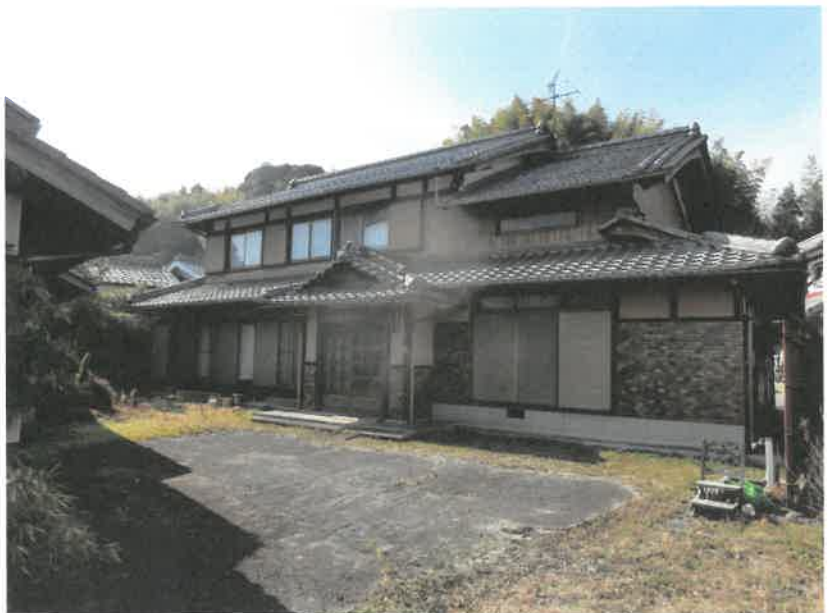
③
物件2(主)建物

ア 同建物の外観は写真③のとおりであり、その形状は各階平面図(8枚目)の形状に概ね合致していると認められた。

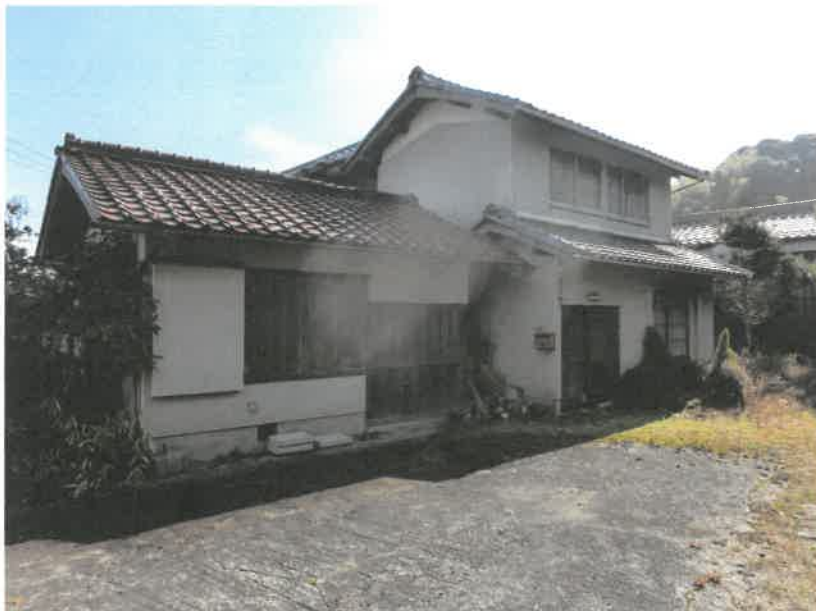
④
附属建物1
(未登記)

ア 目的土地へ立入りしたところ、物件2(主)建物の東側に近傍して居宅(写真④)が存し、また、物件2(主)建物の南東側に近傍して便所(写真⑥)が存した。いずれの建物も物件2(主)建物所有者が相続により所有するに至った建物であり、いずれもその使用状況等から居宅を物件2(主)建物の附属建物1と認め、便所を附属建物2と認めた。

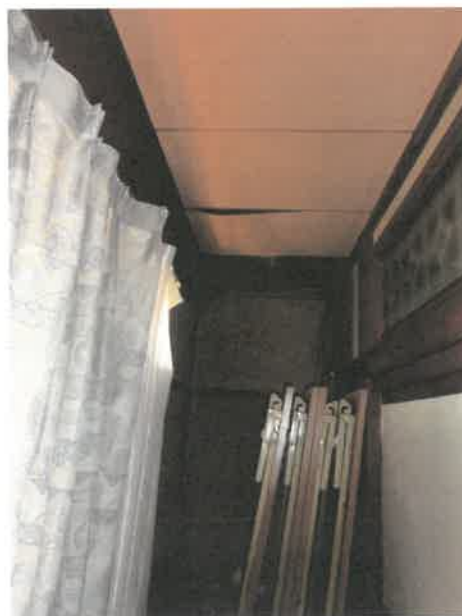
15

- ・ 同建物内の床や畳の複数箇所に、撓み等の損傷が見受けられた。
- ・ 同建物内の天井板が剥がれかけている箇所(写真⑮)や剥がれて修繕されている箇所(写真⑲)が見受けられた。
- ・ 同建物内の壁面には、飼われていた猫等が原因での傷や汚れ等の損傷箇所が見受けられた(写真㉓)。
- ・ その他、同建物の全体的に経年相当の傷みや汚れ等の損傷が見受けられた。

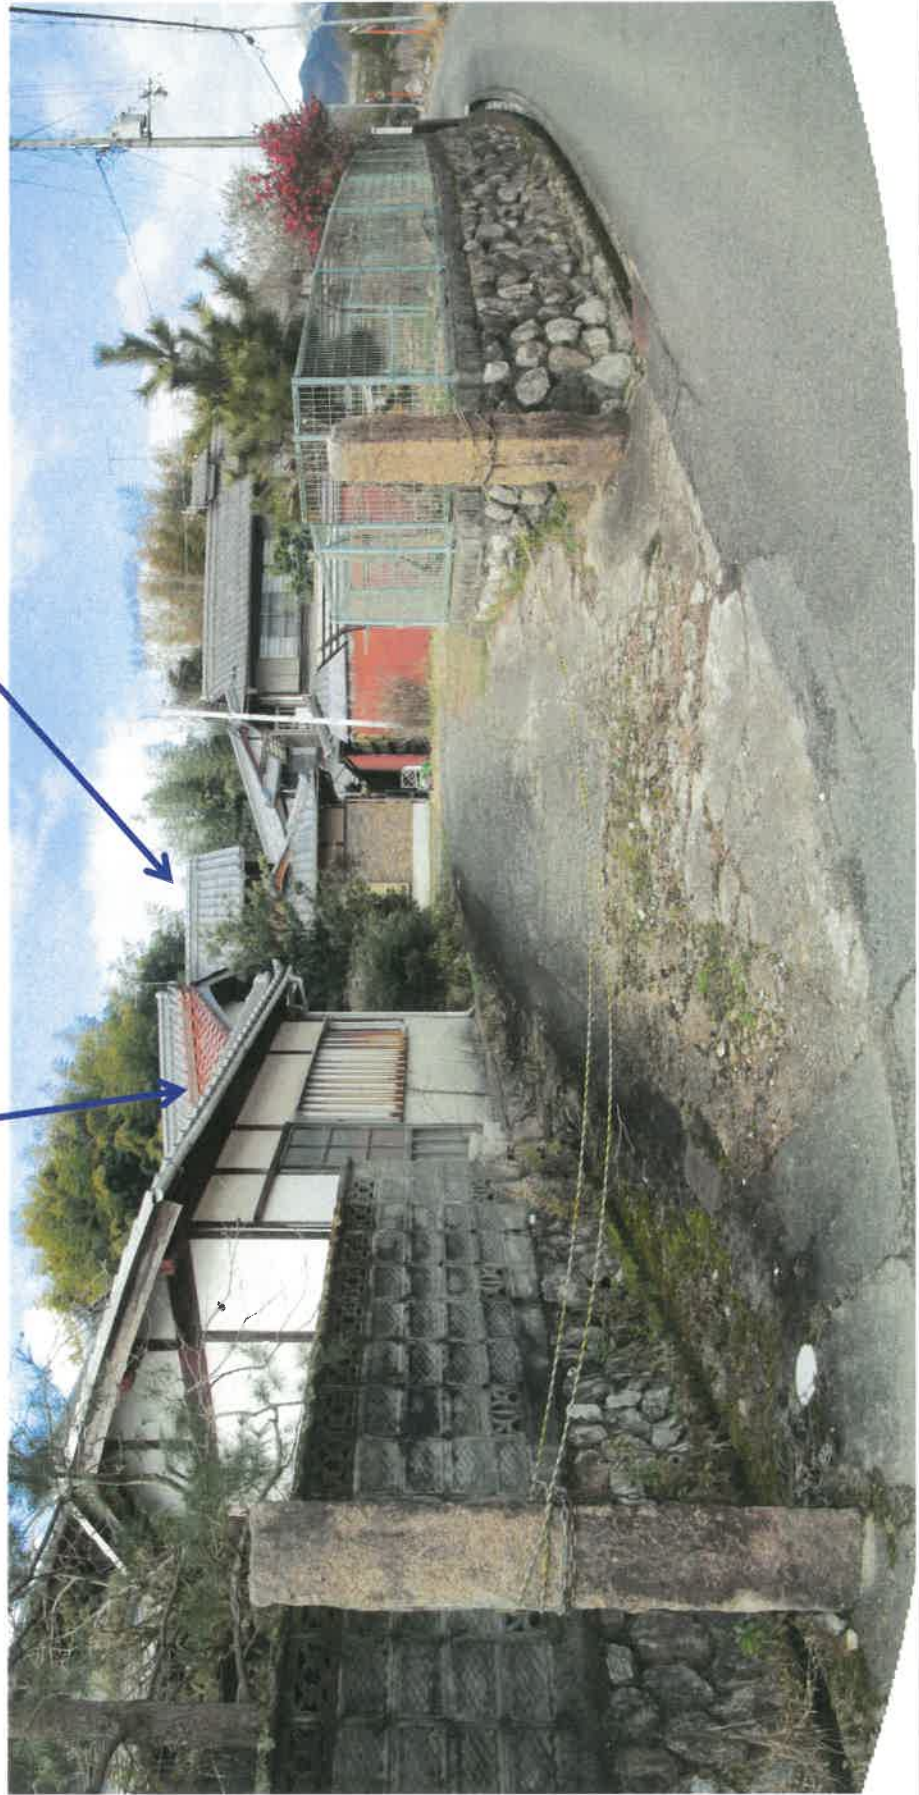
物件2 未登記附属建物1

- ・ 未登記附属建物1の居宅は物置代わりに使われているようであり、床や畳の損傷は激しく、管理状況も良くない。
- ・ 未登記附属建物1及び未登記附属建物2の建築時期が不明であるが、いずれの建物にも経年相当の傷みや汚れ等の損傷は存するように思われた。

区分	未登記附属建物1
建築時期及び経済的残存耐用年数	建築年月日（登記記載）：新築年月日不詳 経過年数：不詳 経済的残存耐用年数：ほぼ満了
仕様	構造：木造 屋根：瓦葺 外壁：モルタル壁等 内壁：板貼、繊維壁等 天井：ボード貼、板貼等 床：板貼、畳等 設備：電気等 その他：
床面積（現況）	第3 目的物件記載のとおり
現況用途等	現況用途：居宅(物置代わりに使用されている。) 間取り：(附属資料 建物間取図のとおり)
品等	やや劣る
保守管理の状態	劣る（床や畳の損傷が激しい。）
建物の利用状況	現況調査報告書記載のとおり
特記事項	・以前、猫等が飼われていたものと思われる。

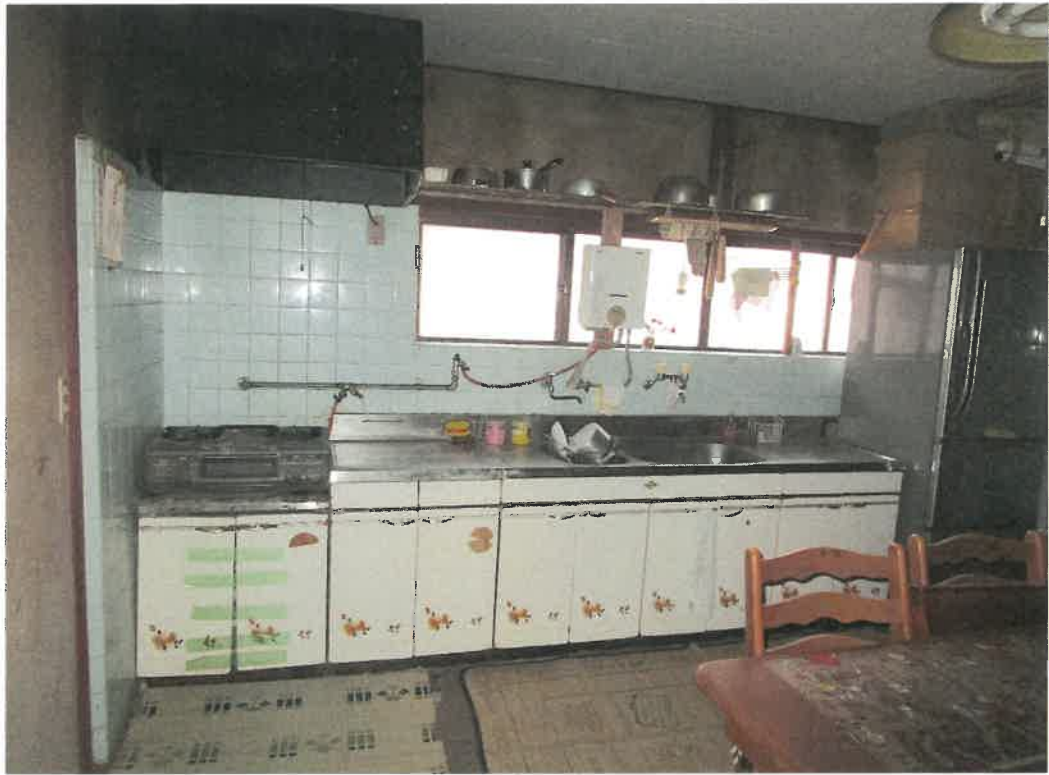
物件2 主である建物内部

区分	主である建物
建築時期及び経済的残存耐用年数	建築年月日（登記記載）：昭和53年12月30日 新築 経過年数：45年 経済的残存耐用年数：ほぼ満了
仕様	構造：木造 屋根：瓦葺 外壁：タイル貼、板貼等 内壁：砂壁、クロス貼等 天井：板貼、クロス貼、ボード貼等 床：畳、板貼等 設備：電気、水道、ガス、風呂、排水等 その他：
床面積（現況）	第3 目的物件記載のとおり
現況用途等	現況用途：居宅 間取り：（附属資料 建物間取図のとおり）
品等	やや劣る
保守管理の状態	やや劣る （床や畳の複数箇所にてたわみ等が見られるほか、壁面には飼われていた猫等が原因の傷や汚れ等の損傷箇所が見られた。 また天井板が剥がれかけている箇所や剥がれて修繕されている箇所が見られる。）
建物の利用状況	現況調査報告書記載のとおり
特記事項	・目的建物2階の北側及び西側に存する板間は未完成であり、納戸として使用されている。
