期 間 入 札 の 公 告

現況調査報告書（1）

物件1・2

評 價 書

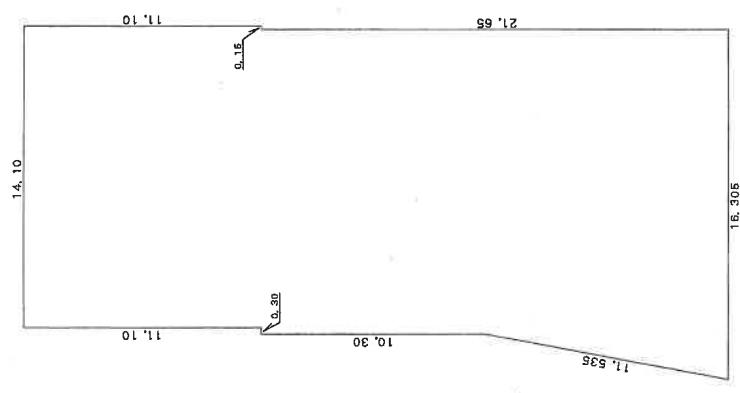
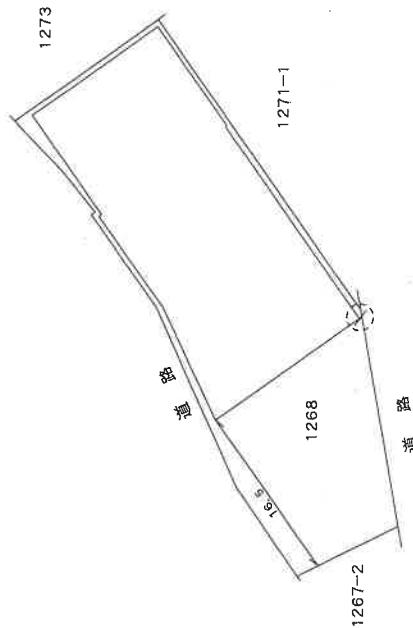
各階平面図

構造表		
14.10	×	11.10
14.25	×	10.30
(16.30+14.25)	×	11.35
	/ 2	=
156.5100		
146.7750		
173.39963		
計		476.68463
床面積		476.68 m ²

目的建物の形状及び間取り等は概ね11枚目の図面のとおりであり、同建物の形状は、概ね8・9枚目の建物図面(各階平面図)に合致しているものと認められた。

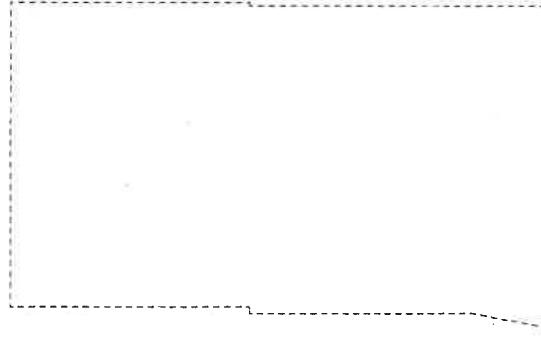
各階平面図

$$4.15 \times 6.03 = 25.0754$$

$$\text{床面積} 25.07 \text{ m}^2$$

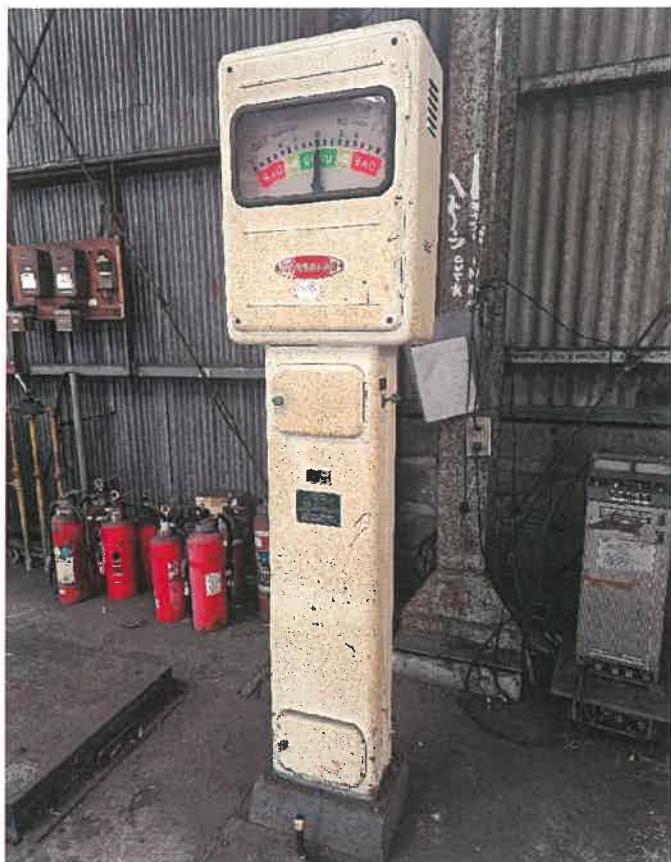
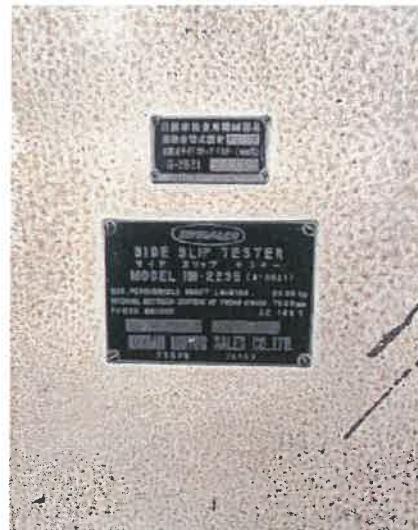
サイドスリップテスター

メーカー	NISSALCO ニッサン自動車販売（株）
品番/型番	IM-2235
製造/設置年月日	昭和40年頃 設置
保守状態等	経年相当（劣る）

現在価値等 (市場価値・経済価値)	ほぼなし
----------------------	------

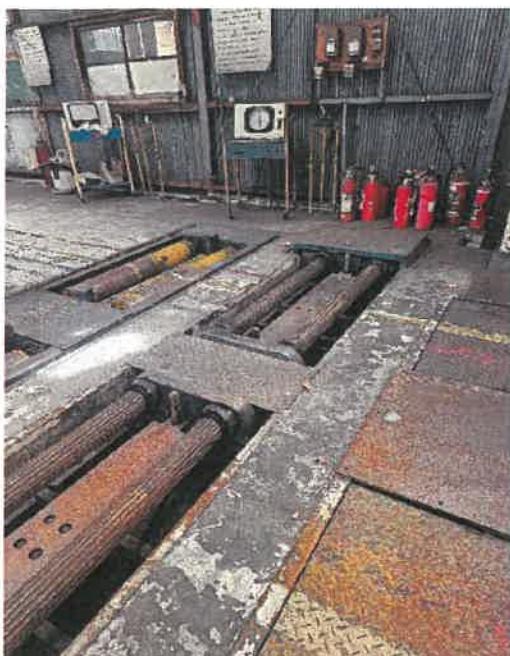
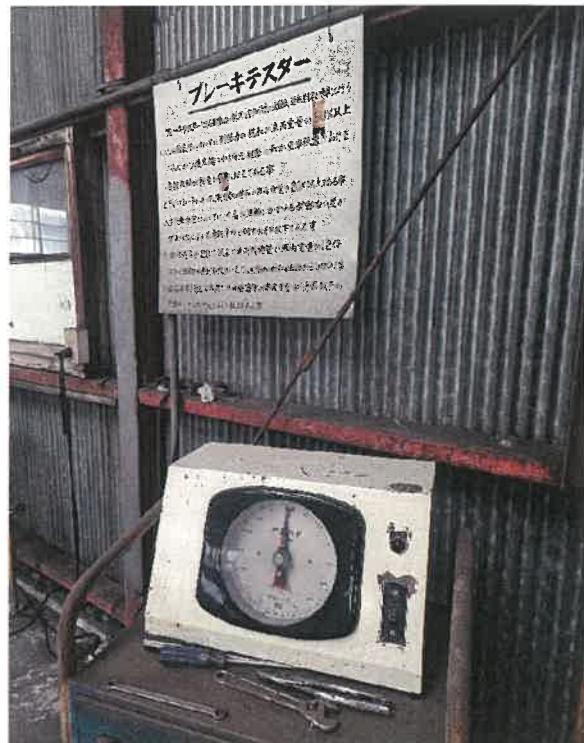
メーカー	NISSALCO ニッサン自動車販売（株）
品番/型番	IM-2020
製造/設置年月日	昭和40年頃 設置
保守状態等	経年相当（劣る）

現在価値等 (市場価値・経済価値)	ほぼなし
----------------------	------

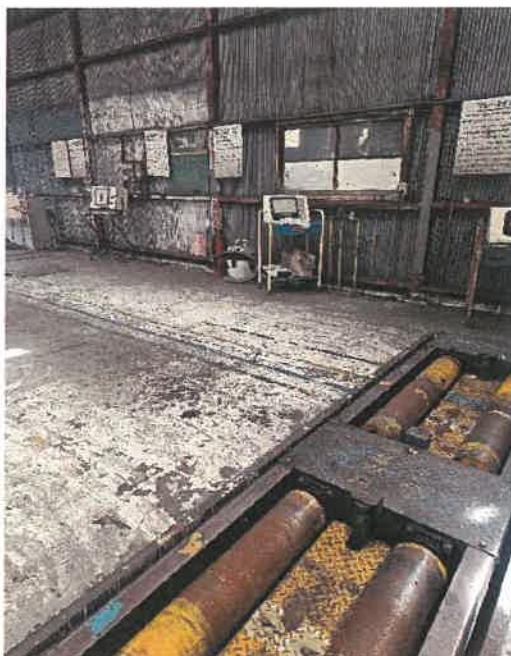
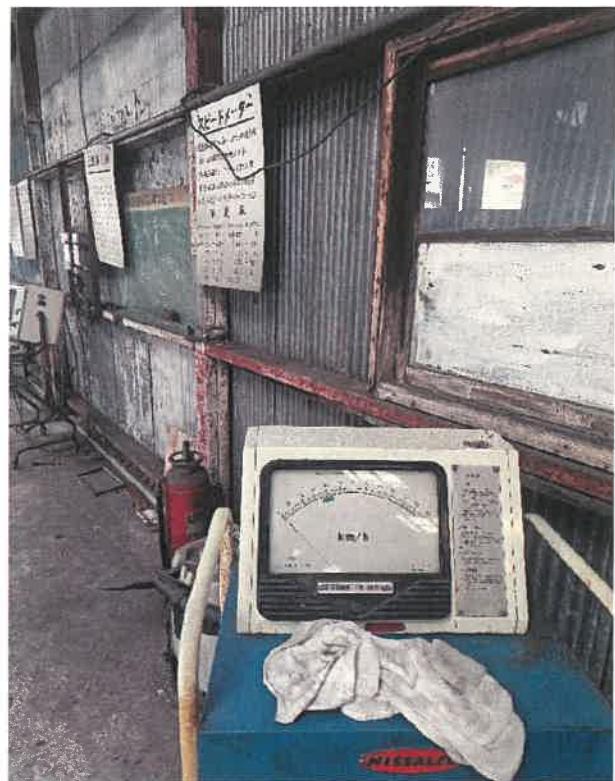
メーカー	NISSALCO ニッサン自動車販売（株）
品番/型番	IM-2420
製造/設置年月日	昭和40年頃 設置
保守状態等	経年相当（劣る）

現在価値等 (市場価値・経済価値)	ほぼなし
----------------------	------

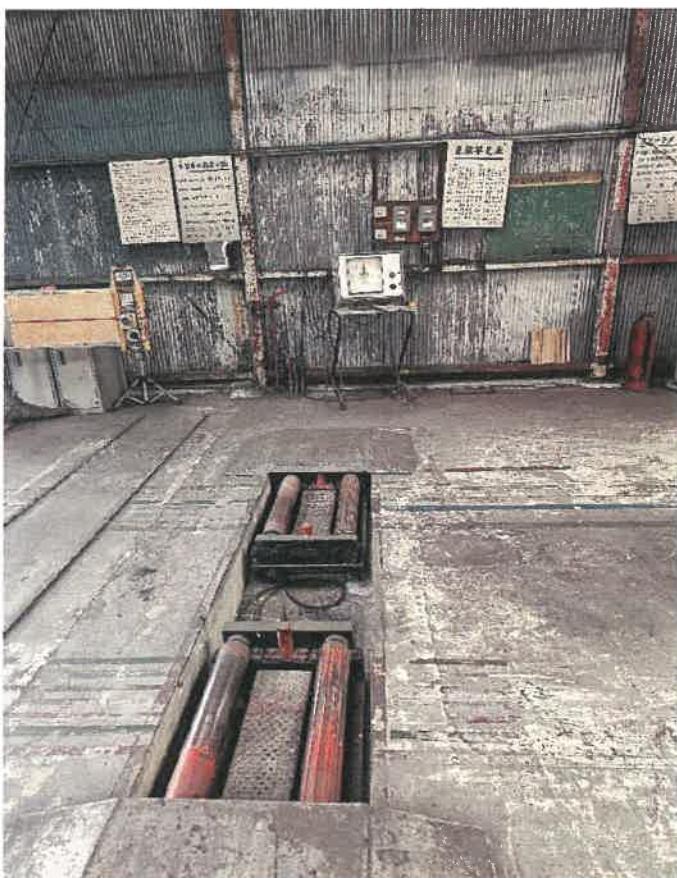
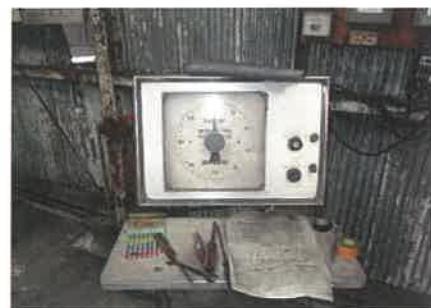
メーカー	BANZAI (株)
品番/型番	BBT-51A
製造/設置年月日	昭和40年頃 設置
保守状態等	経年相当 (劣る)

現在価値等 (市場価値・経済価値)	ほぼなし
----------------------	------

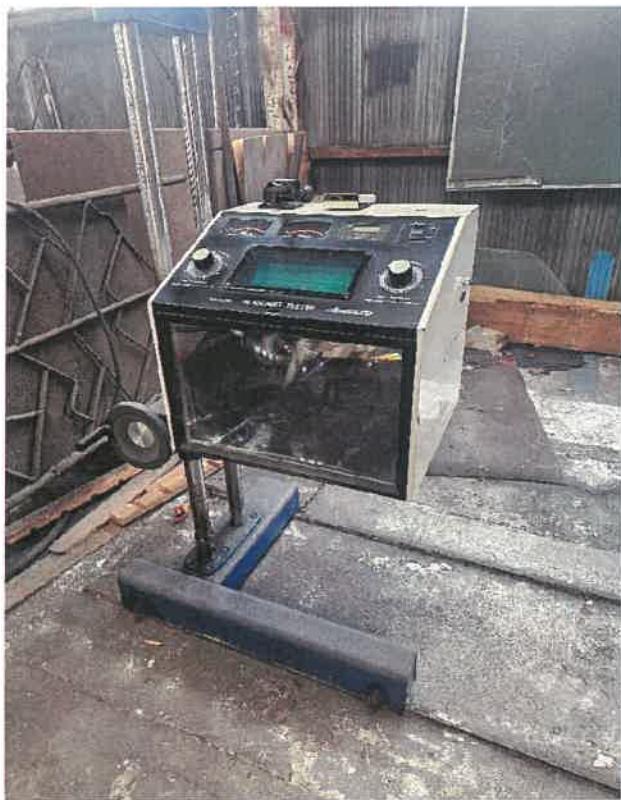
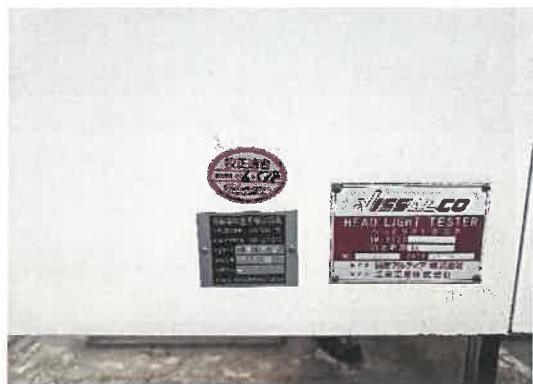
メーカー	NISSALCO ニッサン自動車販売（株）
品番/型番	IM-2720
製造/設置年月日	平成17年頃
保守状態等	経年相当（劣る）

現在価値等 (市場価値・経済価値)	ほぼなし
----------------------	------

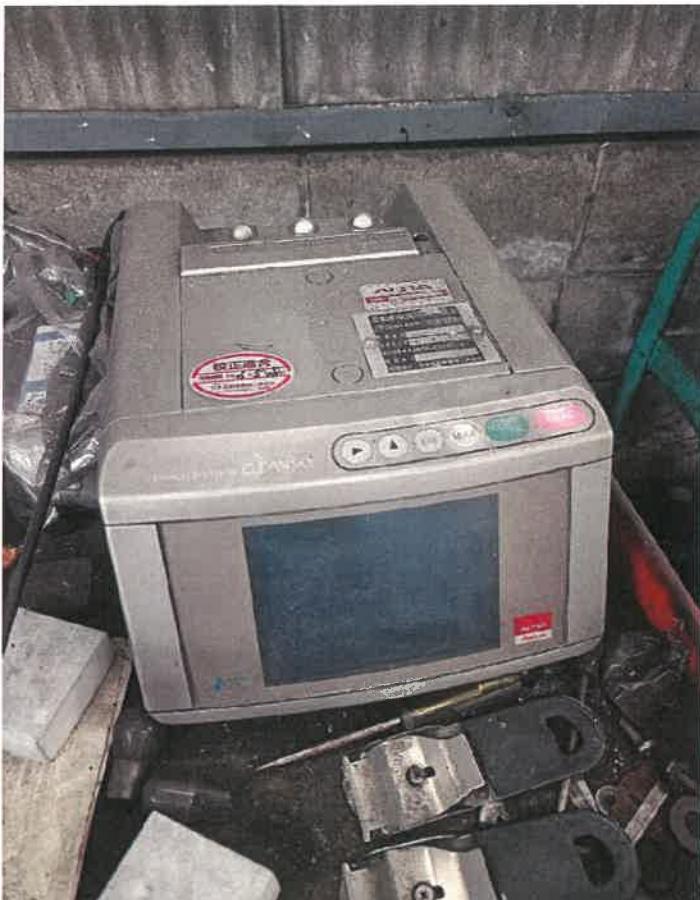
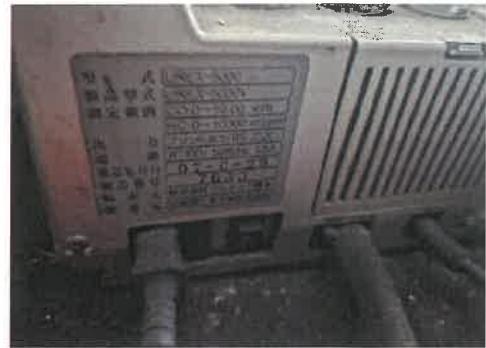
メーカー	販売元 (株) アルティア橋本 製造元 光明理化学工業 (株)
品番/型番	UREX-5000
製造/設置年月日	2007年製造
保守状態等	経年相当 (劣る)

現在価値等 (市場価値・経済価値)	ほぼなし
----------------------	------

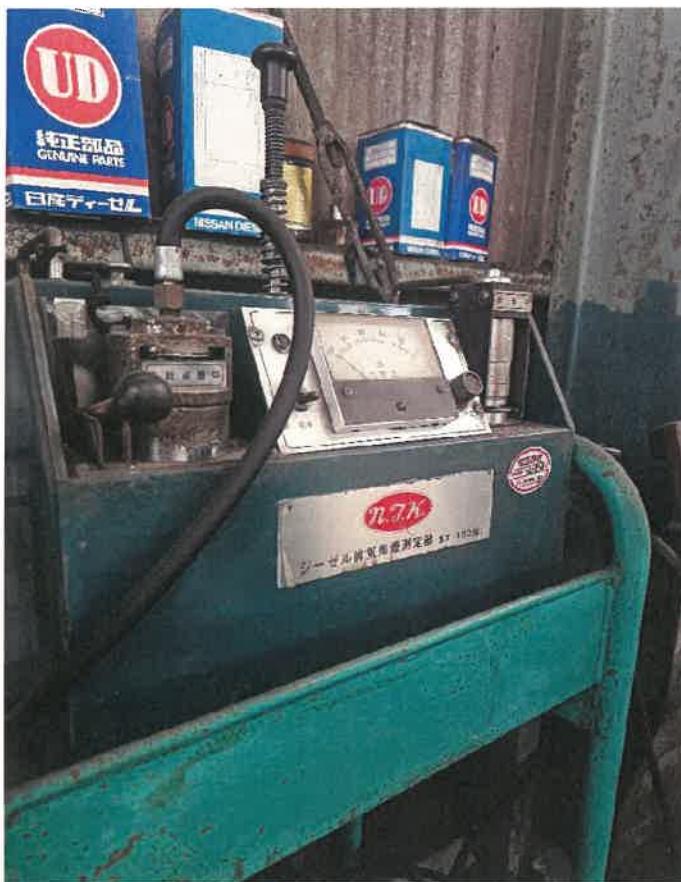
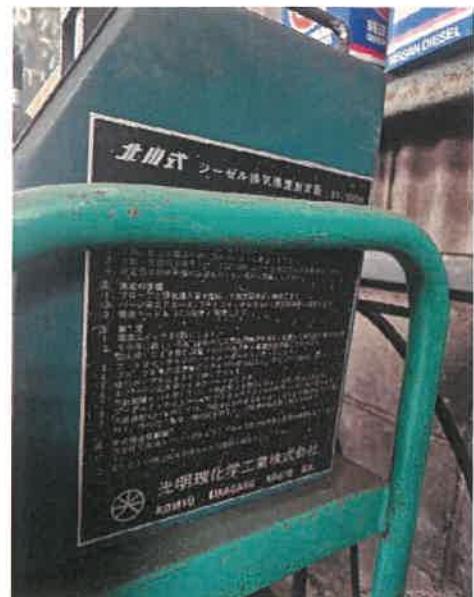
メーカー	光明理化学工業（株）
品番/型番	ST-100型
製造/設置年月日	昭和40年頃
保守状態等	経年相当（劣る）

現在価値等 (市場価値・経済価値)	ほぼなし
----------------------	------

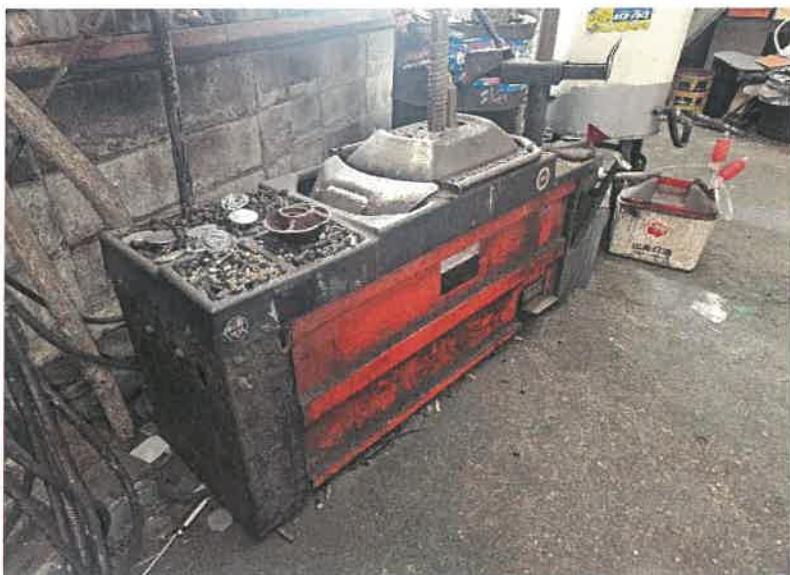
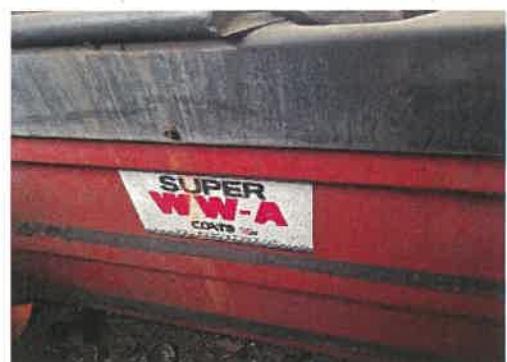
メーカー	コーツ社（アメリカ）
品番/型番	SUPER WW-A
製造/設置年月日	平成5年より以前
保守状態等	経年相当（劣る）

現在価値等 (市場価値・経済価値)	ほぼなし
----------------------	------

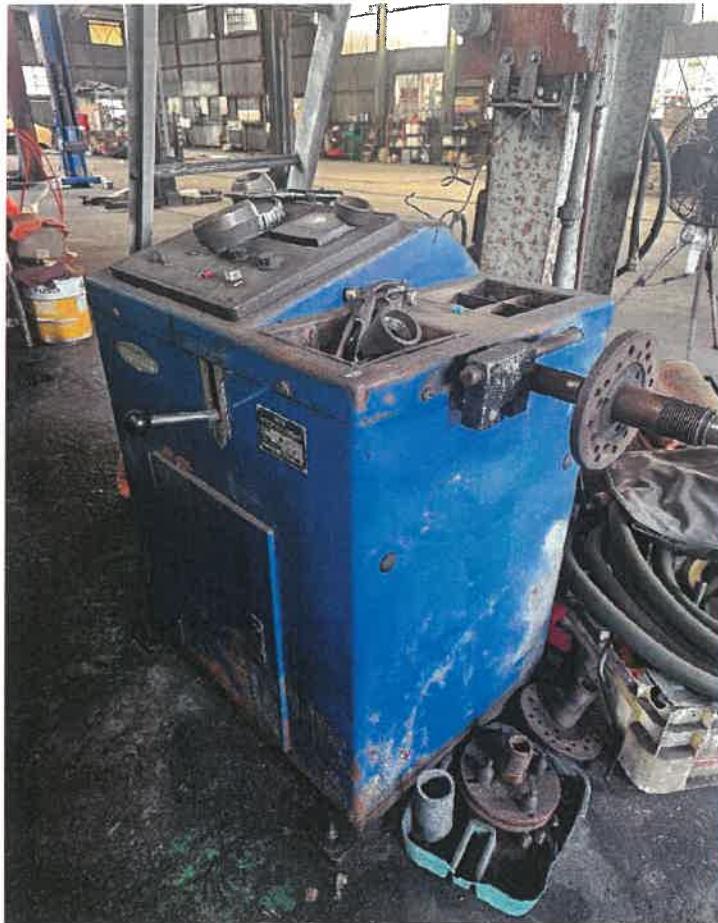
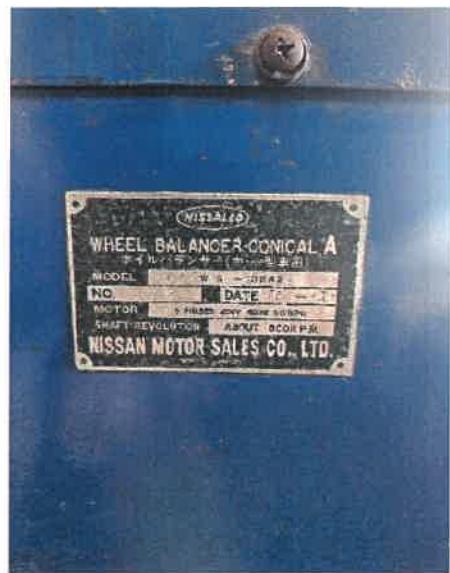
メーカー	NISSALCO ニッサン自動車販売（株）
品番/型番	WS-3242
製造/設置年月日	平成5年より以前
保守状態等	経年相当（劣る）

現在価値等 (市場価値・経済価値)	ほぼなし
----------------------	------

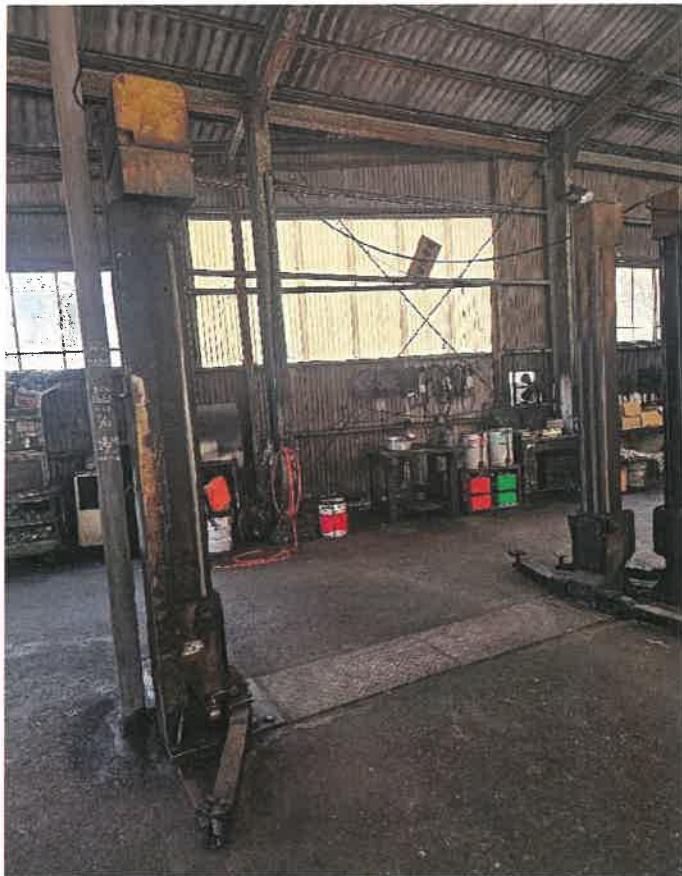
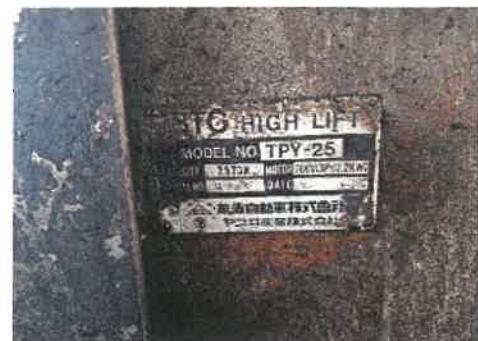
BTC ハイリフト ①

メーカー	萬歳自動車（株）
品番/型番	TPY-25
製造/設置年月日	昭和40年頃
保守状態等	経年相当（劣る）

現在価値等 (市場価値・経済価値)	ほぼなし
----------------------	------

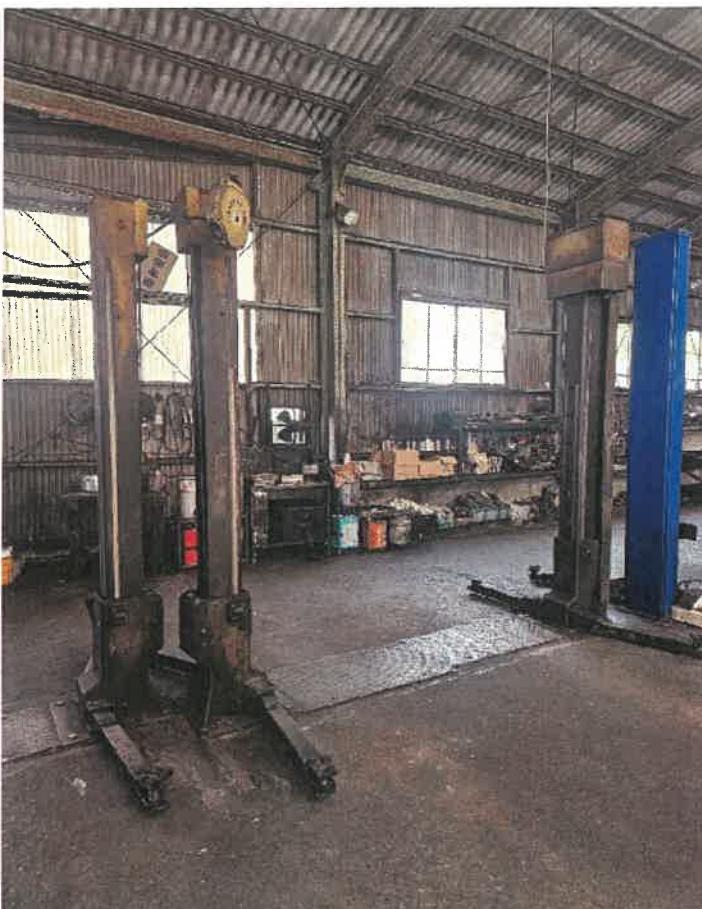
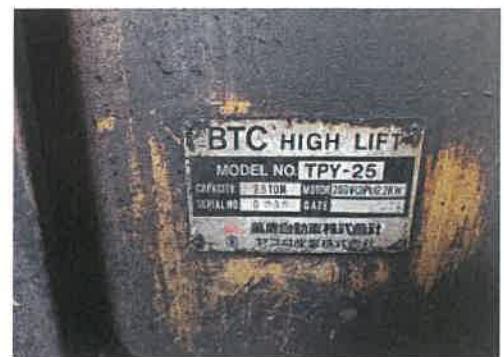
BTC ハイリフト ②

メーカー	萬歳自動車（株）
品番/型番	TPY-25
製造/設置年月日	昭和40年頃
保守状態等	経年相当（劣る）

現在価値等 (市場価値・経済価値)	ほぼなし
----------------------	------

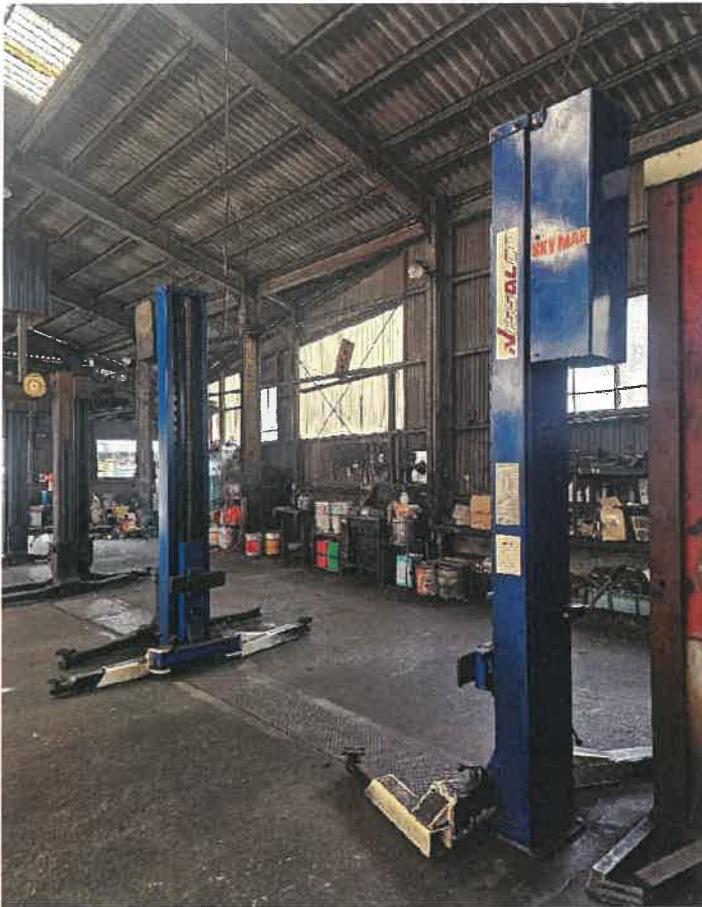
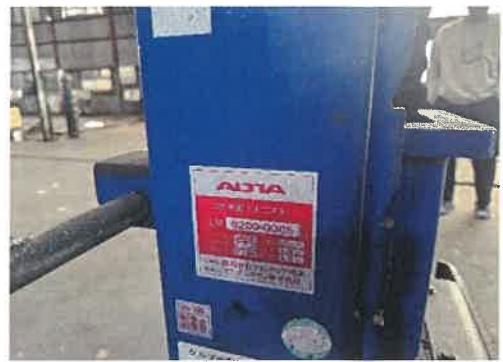
メーカー	製造 オリオンテクノ（株）
品番/型番	LM8200-0005
製造/設置年月日	平成17年頃
保守状態等	経年相当（やや劣る）

現在価値等 (市場価値・経済価値)	ほぼなし
----------------------	------

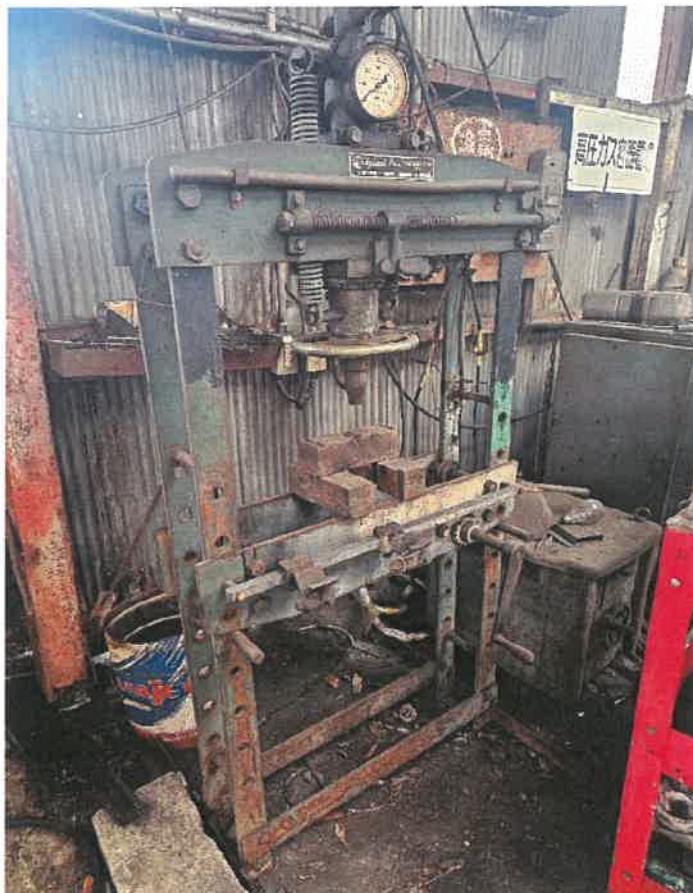
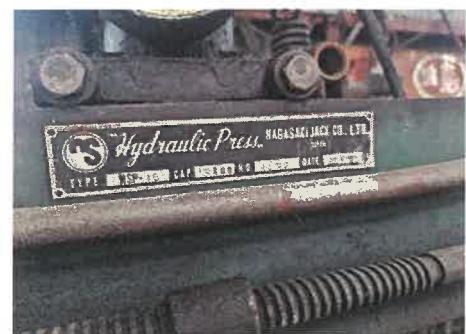
メーカー	NAGASAKI JACK (株)
品番/型番	NSP-15
製造/設置年月日	昭和55年頃
保守状態等	経年相当（相当劣る）

現在価値等 (市場価値・経済価値)	ほぼなし
----------------------	------

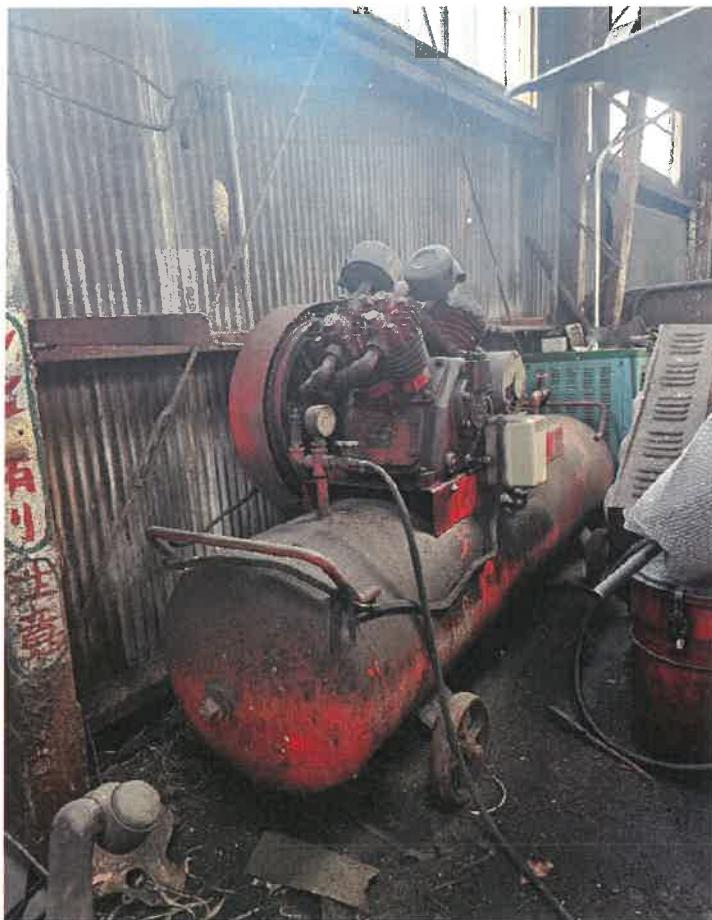
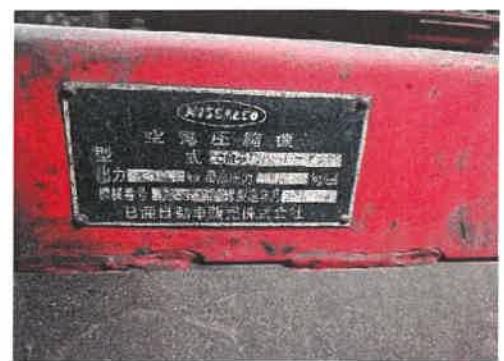
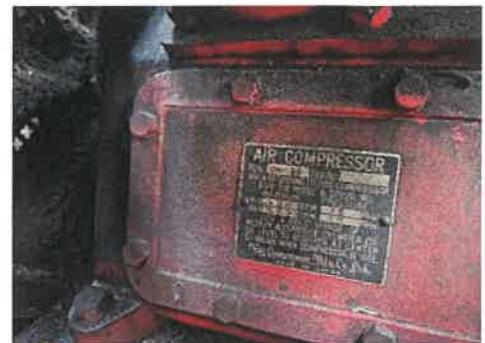
メーカー	NISSALCO ニッサン自動車販売（株）
品番/型番	CM-7070-6000
製造/設置年月日	不明
保守状態等	経年相当（相当劣る）

現在価値等 (市場価値・経済価値)	ほぼなし
----------------------	------
