期 間 入 札 の 公 告

現況調査報告書

大津地方裁判所

評 価 書

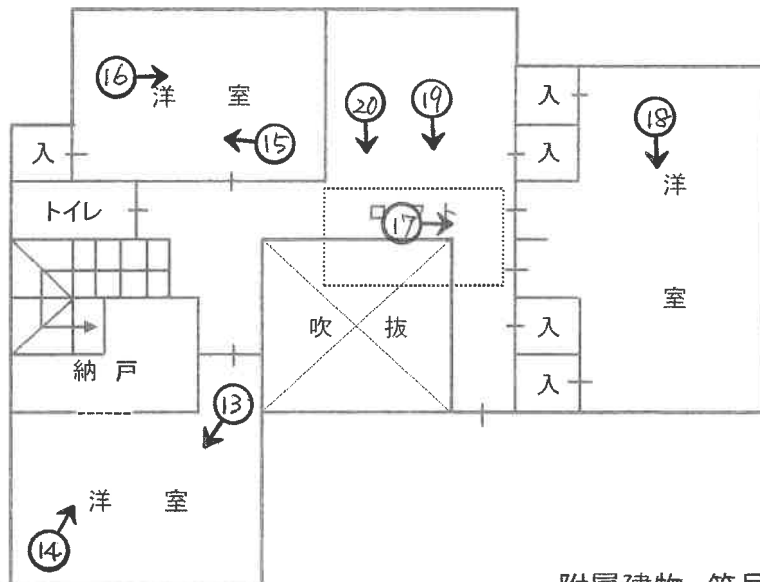
間取図

目的建物の形状及び間取り等は概ね11枚目の図面のとおりであり、同建物の形状は、概ね9枚目の建物図面(各階平面図)に合致しているものと認められた。

なお、主たる建物南側及び北側に並びに附属建物符号1南側に工作物が存したが、位置関係及び用途などから、夫々、目的建物に付着した工作物として取り扱うのが相当と思われる。

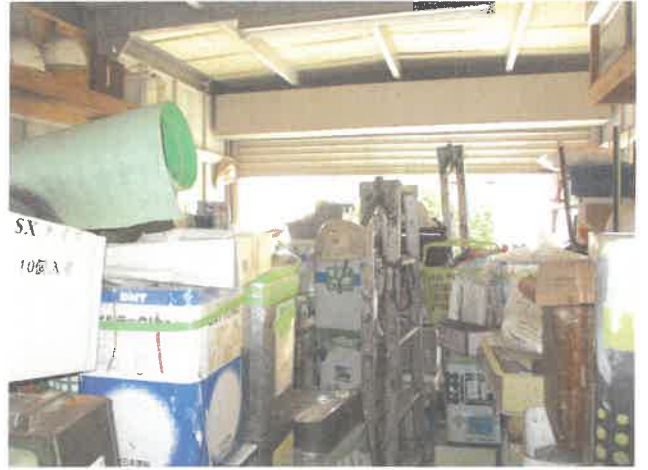
附属建物 符号1

目的建物では、全体的に経年相当の傷みや汚れが認められたほか、目視で確認できる範囲では特段の瑕疵は見受けられなかった(附属建物符号1については、動産類が多数残置されており、床面を含めて確認できない箇所が多くあったため、瑕疵が存する可能性を否定できないものと思われる)。

また、目的建物内(特に附属建物符号1)では、動産類が多数残置されており、目的建物の維持管理が劣っているように見受けられた。また、2階廊下上に「ロフト」が存した。

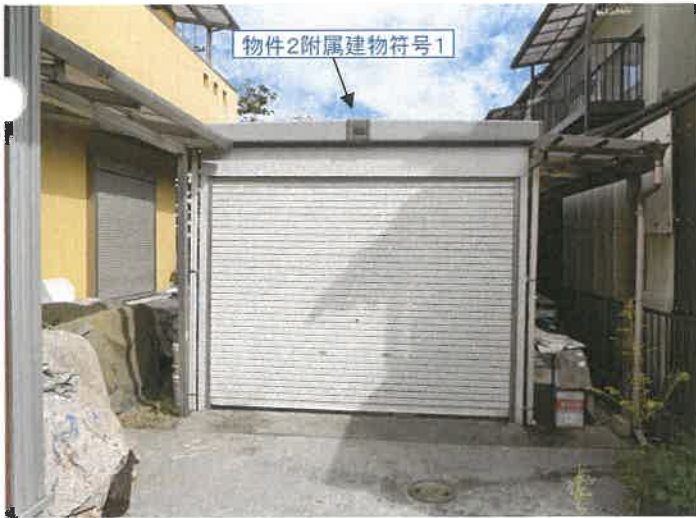
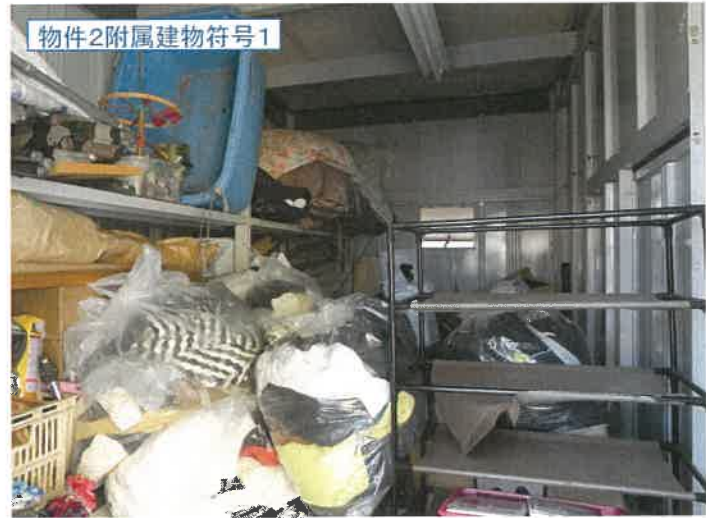
物件2附属建物符号1

区 分	附属建物 符号1
建築時期及び経済的残存耐用年数	建 築 年 月 日 : 平成16年6月1日 経 過 年 数 : 21 年 経 済 的 残 存 耐 用 年 数 : 4 年
仕 様	構 造 : 軽量鉄骨造 屋 根 : 亜鉛メッキ鋼板葺 外 壁 : 鋼板等 内 壁 : 鋼板等 天 井 : 鋼板等 床 : 板貼、土間コンクリート等 設 備 : 特になし そ の 他 : 特別なものはない
床面積(現況)	第3 目的物件記載のとおり
現況用途等	現況用途 : 物置 間 取 り : (附属資料 建物間取図のとおり)
品 等	普通
保守管理の状態	やや劣る
建物の利用状況	現況調査報告書記載のとおり
特 記 事 項	<ul style="list-style-type: none"> ・附属建物符号1は、全体的に経年相当の傷みや汚れが認められたほか、建物内には動産類が多数残地されており、床面を含めて確認できない箇所が多くあったため、瑕疵が存する可能性を否定できないと思われる。 ・附属建物符号1南側に工作物が存したが、位置関係及び用途などから、目的建物に付着した工作物として取り扱うのが相当と思われる。
