## 期 間 入 札 の 公 告

- 1 所 在 大津市衣川一丁目字斧研  
地 番 1327番8  
地 目 宅地  
地 積 115.71平方メートル
- 2 所 在 大津市衣川一丁目字斧研 1327番地8  
家屋 番号 1327番8  
種 類 居宅  
構 造 木造スレート葺2階建  
床 面 積 1階 55.68平方メートル  
2階 40.16平方メートル
- (附属建物)
- 符 号 1  
種 類 車庫  
構 造 鉄筋コンクリート造陸屋根平家建  
床 面 積 17.32平方メートル

# 現況調査報告書

評 価 書

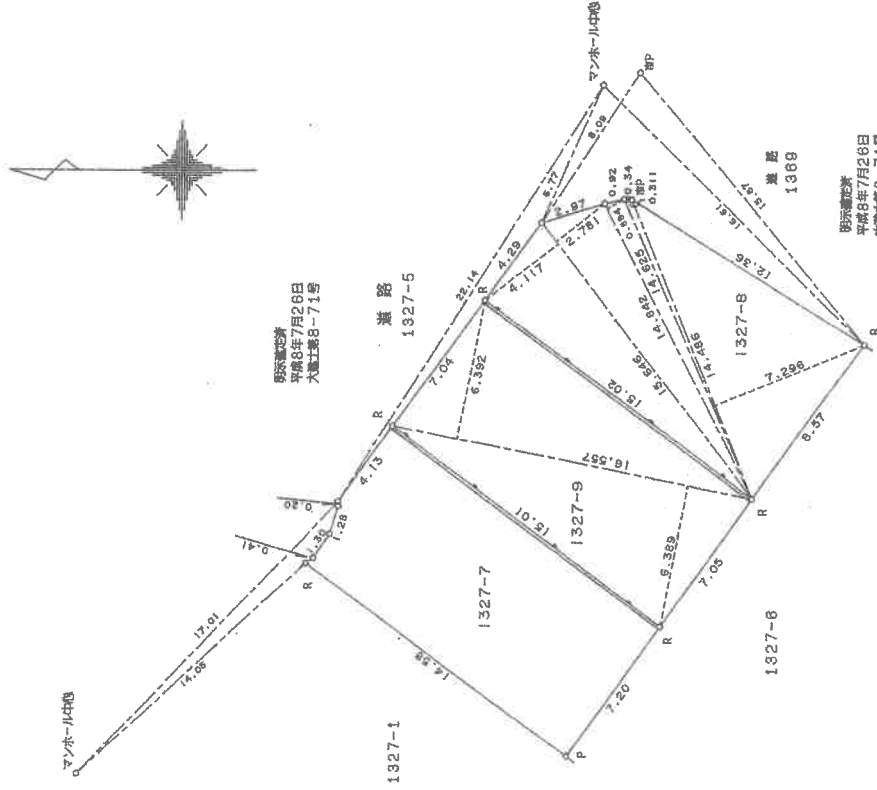
地積測量図

目的土地の公図は別紙のとおりであり、同公図は地図に準ずる図面（旧土地台帳附属地図）である。地積測量図は別紙のとおりである。

上記公図、大津市役所資産税課の地番図及び現地の境界明示物（塀や道路との境）等を参考に現地为目的土地を立入可能な範囲で簡易計測したところ、その辺長及び形状は概ね別紙の地積測量図に合致するものと認められた。

地番 NO.	1327-8	底辺	高さ	倍	面積
		15.646	4.117		64.414562
		15.646	2.781		43.511526
		14.842	0.894		13.268748
		14.625	0.311		4.548375
		14.486	7.296		105.689856
			倍面積		231.433087
			地積		115.71 m <sup>2</sup>

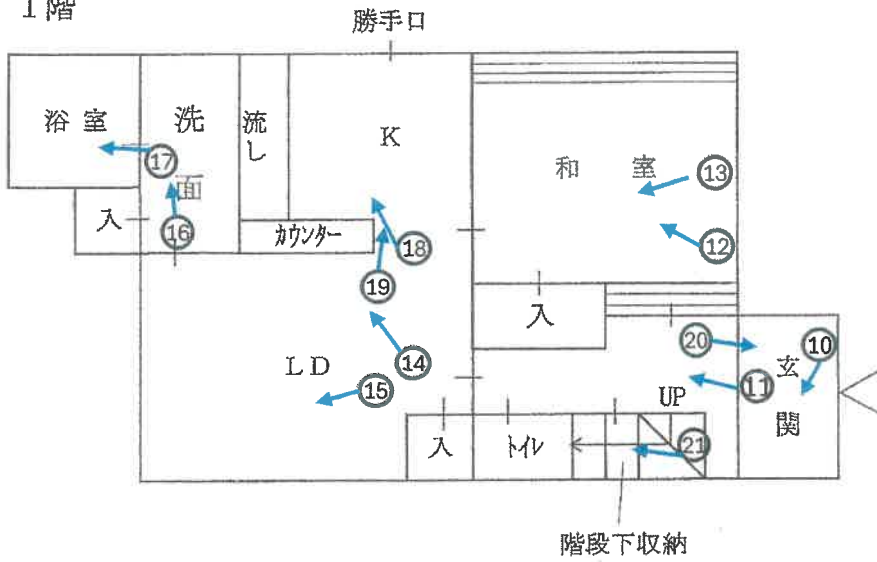
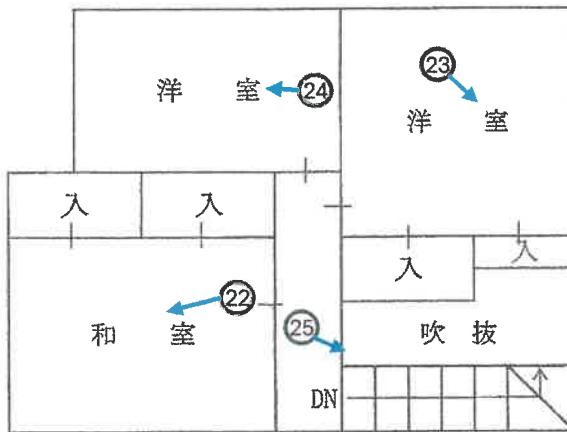
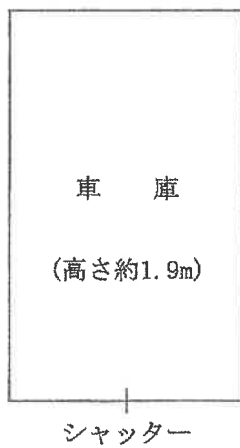
建物間取図

目的建物の形状及び間取り等は、概ね別紙の建物図面及び別紙の間取図のとおりである。

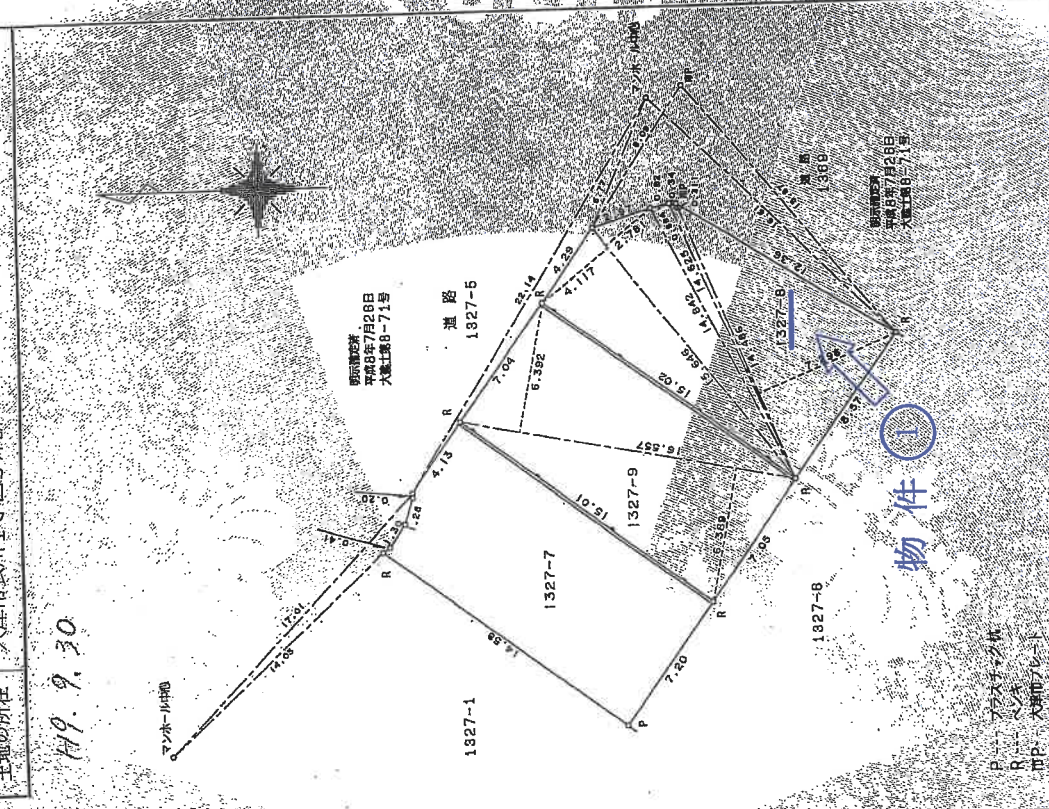
地積測量図写

地番	辺長	高さ	倍面積
1327-8			
NO.	15.646	4.117	64.414562
	15.646	2.781	43.511526
	4.842	0.894	13.268748
	4.825	0.311	4.548375
	4.486	7.296	105.689856
合計			231.433087
公簿			115.7165435
			115.71

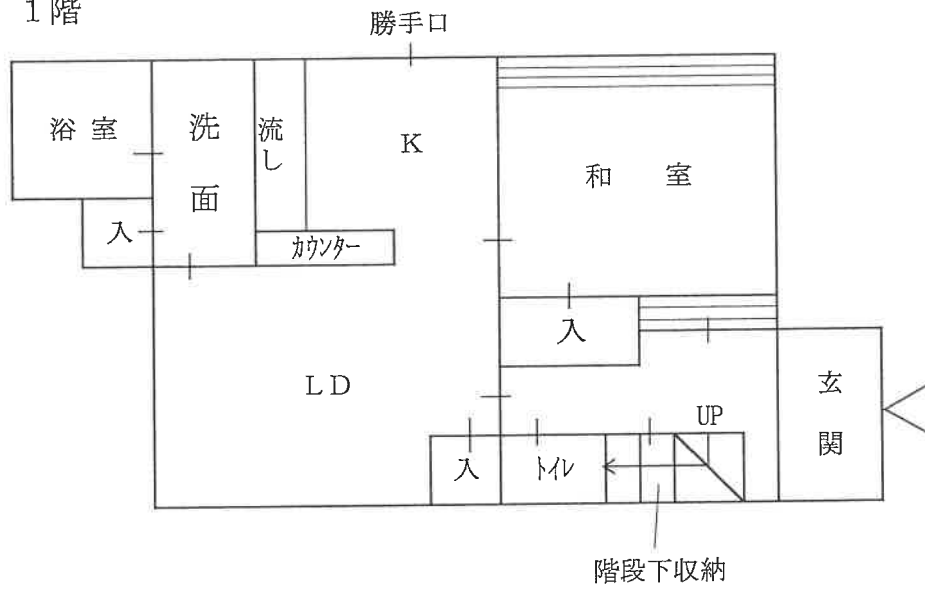
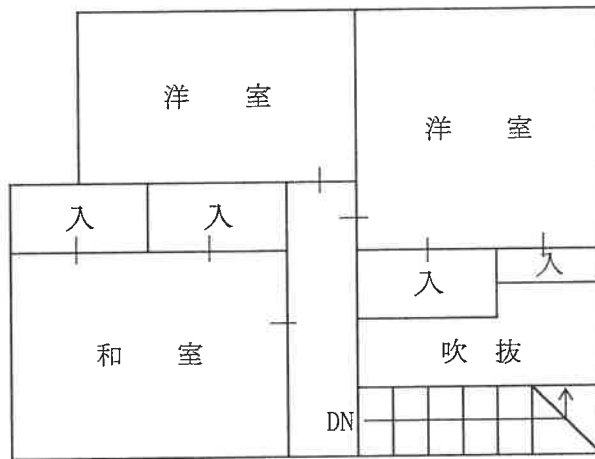
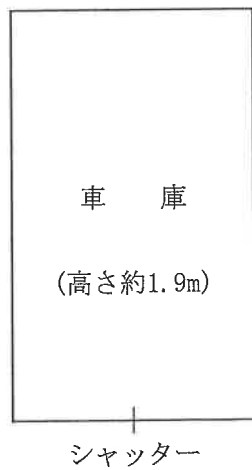
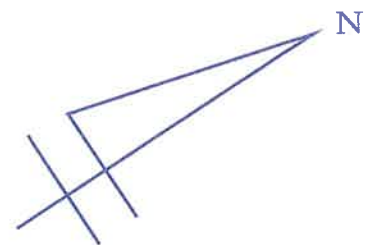
建物間取図

区 分	主である建物
建築時期及び経済的残存耐用年数	建築年月日 (登記記載): 平成10年1月22日 新築 経過年数: 28年 経済的残存耐用年数: 7年
仕 様	構造: 木造 屋根: スレート葺 外壁: リシン吹付 内壁: クロス貼、ジュラクボード貼等 天井: クロス貼、合板貼等 床: フローリング貼、畳等 設備: 電気、水道、風呂、排水等 その他: 屋根裏収納
床面積 (現況)	第3 目的物件記載のとおり
現況用途等	現況用途: 居宅 間取り: (附属資料 建物間取図のとおり)
品 等	普通
保守管理の状態	普通
建物の利用状況	現況調査報告書記載のとおり
特 記 事 項	<ul style="list-style-type: none"> <li>・ 建物の内部及び外部とも経年相当の摩滅・損耗が認められる。</li> <li>・ 【附属建物 符号1】 鉄筋コンクリート造陸屋根平家建 車庫 17.32㎡ 車庫内部の高さは現地で概測したところ約1.9mである。 経過年数:(推定)28年 経済的残存耐用年数:7年</li> </ul>
