期 間 入 札 の 公 告

令和6年(ケ)第43号
令和6年10月16日受理
令和6年12月4日提出

現況調査報告書

評 価 書

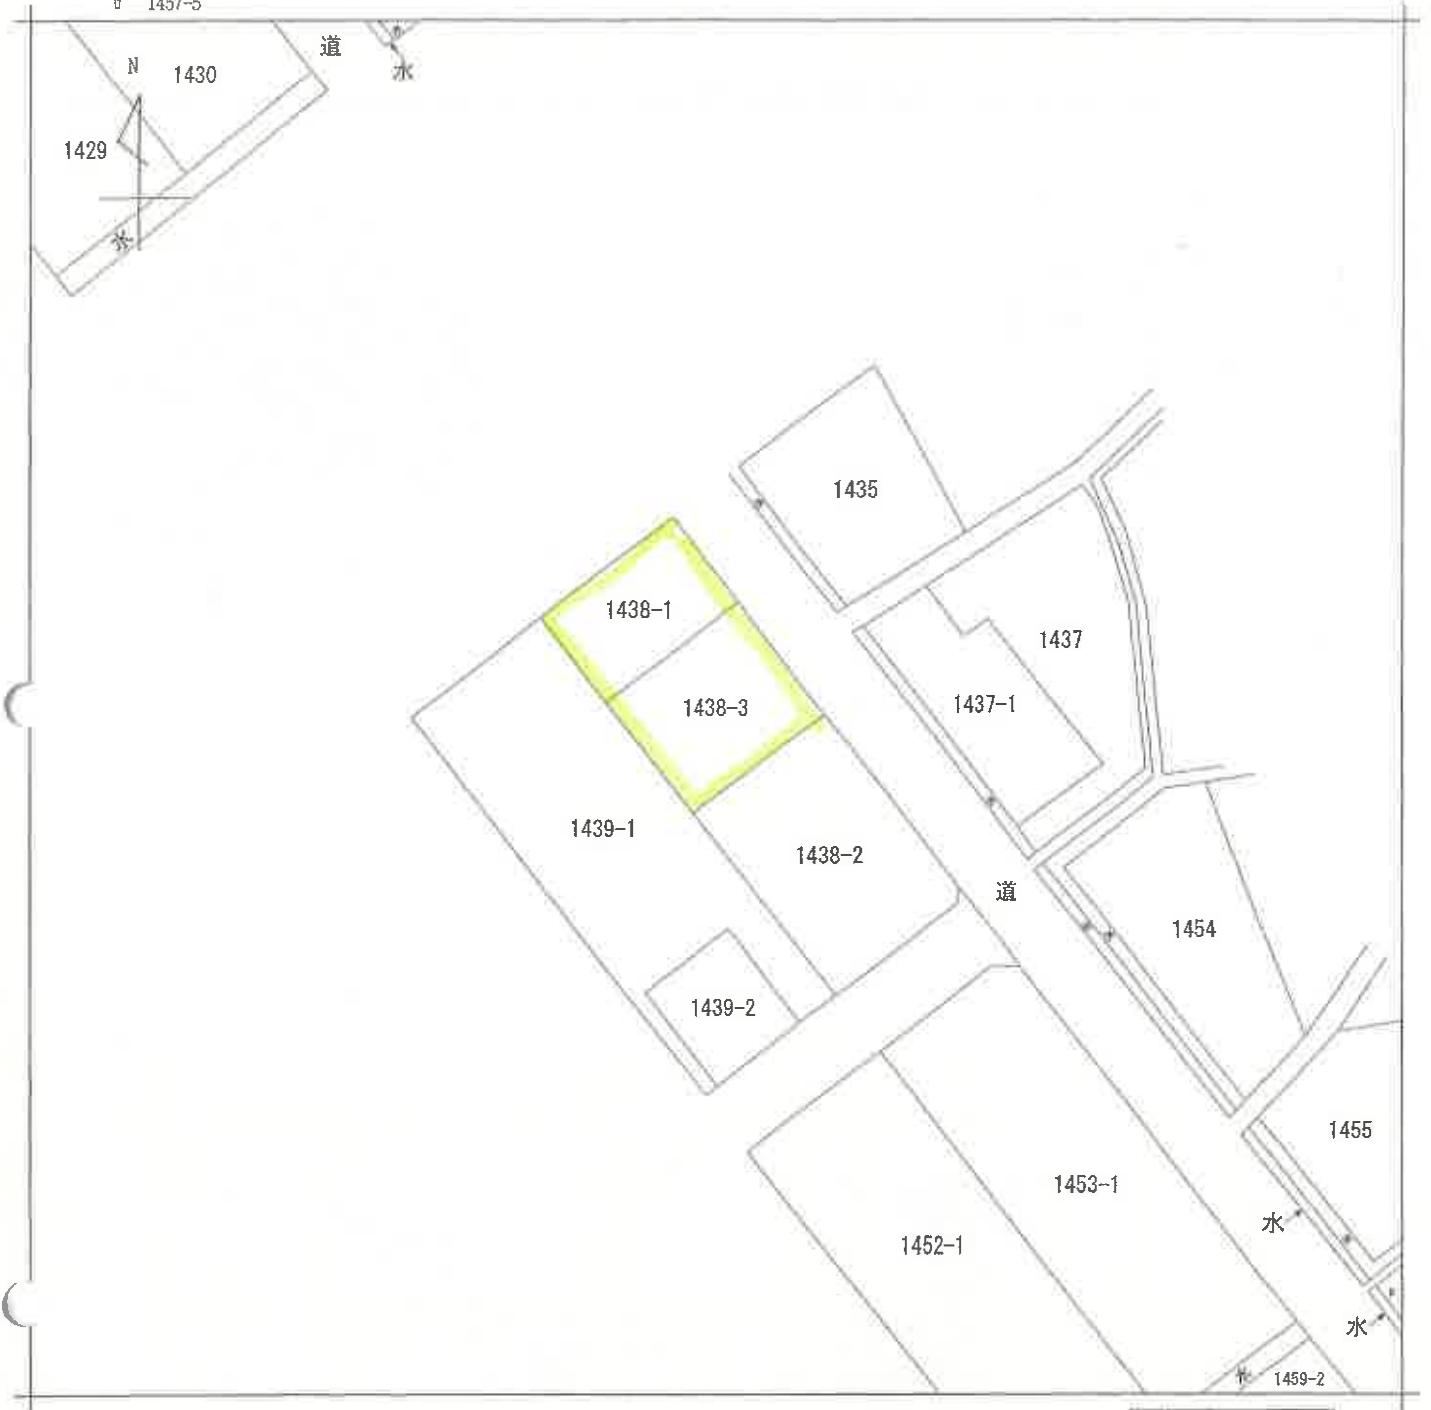
(注) 地図に準ずる図面は、土地の区画を明確にした不動産登記法所定の地図が備え付けられるまでの間、これに代わるものとして備え付けられている図面で、土地の位置及び形状の概略を記載した図面です。

請求部	所在	蒲生郡竜王町大字西川字中筋			地番	1438番3		
出力縮尺	縮尺不明	精度区分	座標系又は番号記号	分類	地図に準ずる図面		種類	土地改良所在図
作成年月日			備付年月日(原図)			補記事項

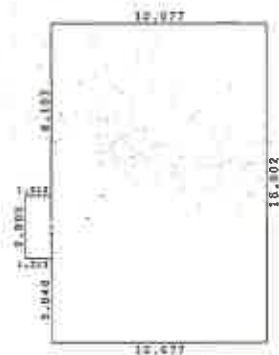
1階

求積表

10.977 x 15.002	=	151.1752
1.212 x 2.955	=	3.5815
計		154.7567
