## 期 間 入 札 の 公 告

## 物 件 目 録

# 現況調査報告書

# 評 価 書

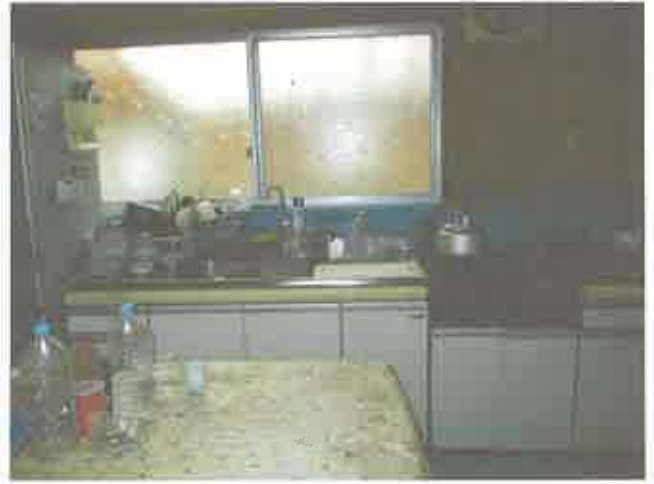
写真 ⑩

- (2) 目的建物の損傷等  
現況の建物では、全体的に経年相当の傷みや汚れが認められたほか、目視で確認できる範囲では、「建物南側外壁のクラックがあり、建物南側が傾いている」・「1階居室各所での雨漏り跡」・「1階キッチン附近の床のたわみ」・「階段付近内壁のたわみ」などが見受けられた。
- (3) その他  
現況の建物内では、動物(犬)が飼育されていた。

1階 キッチン
