| | 構 造 | 木造スレート葺 2 階建 |

令和7年(ケ)第9号  
令和7年5月15日受理  
令和7年6月12日提出

# 現況調査報告書

# 評 価 書

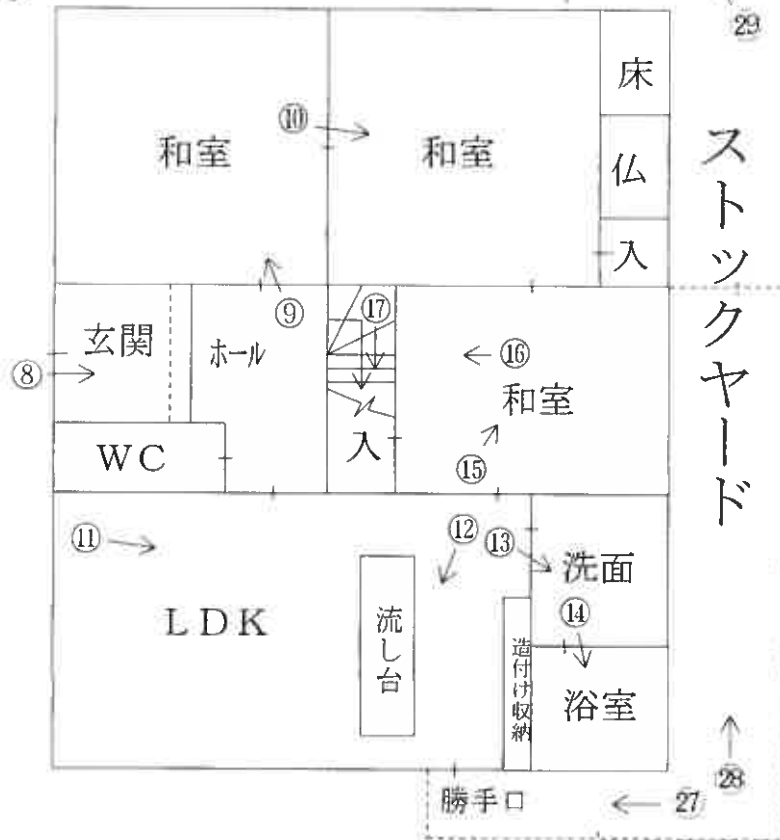
〔1階〕

- (2) 目的土地の状況  
ア 目的土地は、物件2建物（以下、「目的建物」という。）の敷地として利用されている。  
イ 関係人の陳述によると、目的物件への給水管に水漏れがあるようであるが、損傷箇所等の特定はできなかった。
- 3 目的建物の状況等
  - (1) 目的建物の形状及び間取り等について  
ア 同建物の外観は写真①乃至③のとおりであり、その形状は8枚目の各階平面図に記載の形状に概ね合致している。  
イ 同建物の間取りは、概ね10枚目の図面のとおりであり、建物内の状況は写真⑧乃至⑭のとおりである。  
ウ 同建物内はオール電化である。

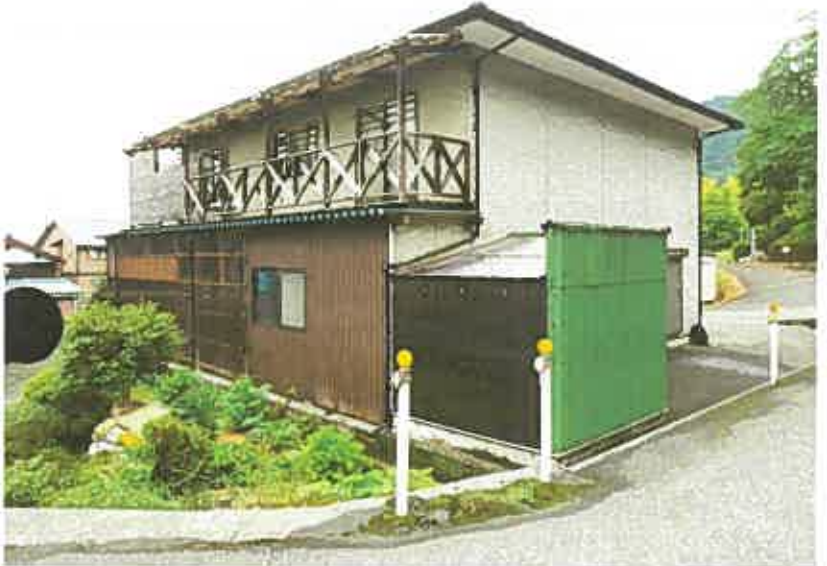
③

- 4 構築物について
  - (1) 目的建物の東側にストックヤードが存し(写真③)、同構造及び用途から同建物に附属した構築物と認めた。  
ストックヤード内の状況は写真㉖乃至㉗のとおりである。
  - (2) 目的建物の2階の東側には、ストックヤードの屋根を利用して構築されたベランダが存し(写真③)、同構造及び用途から同建物に附着した構築物と認めた。  
ベランダの状況は写真㉘のとおりであるが、屋根や床の一部は劣化し、損壊している箇所が見うけられた。

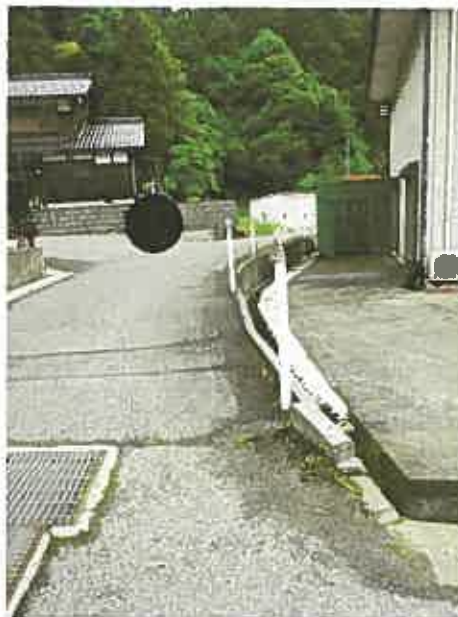
④

- (1) 目的土地は北側で、幅員約4.4mの舗装の法外道路に概ね約0.2mから約0.8m低く接面する(写真④)。
- (2) 目的土地は西側で、幅員約4.4mの舗装市道(建築基準法第42条2項に該当)に概ね等高から約0.5m高く接面する(写真⑤)。

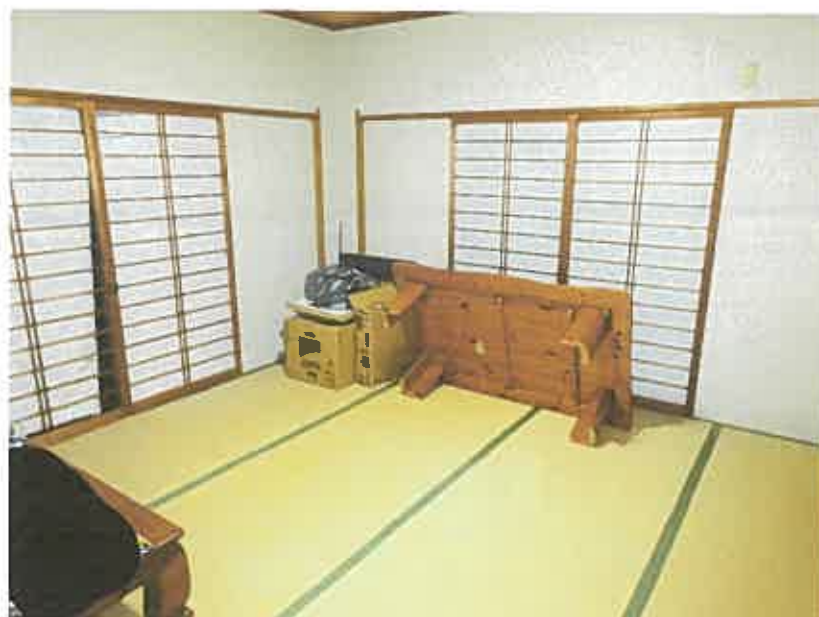
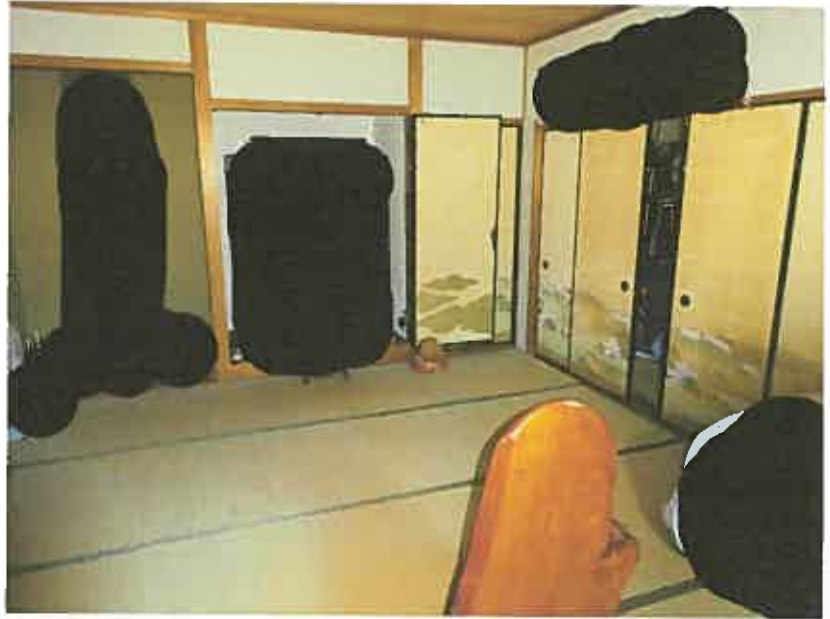
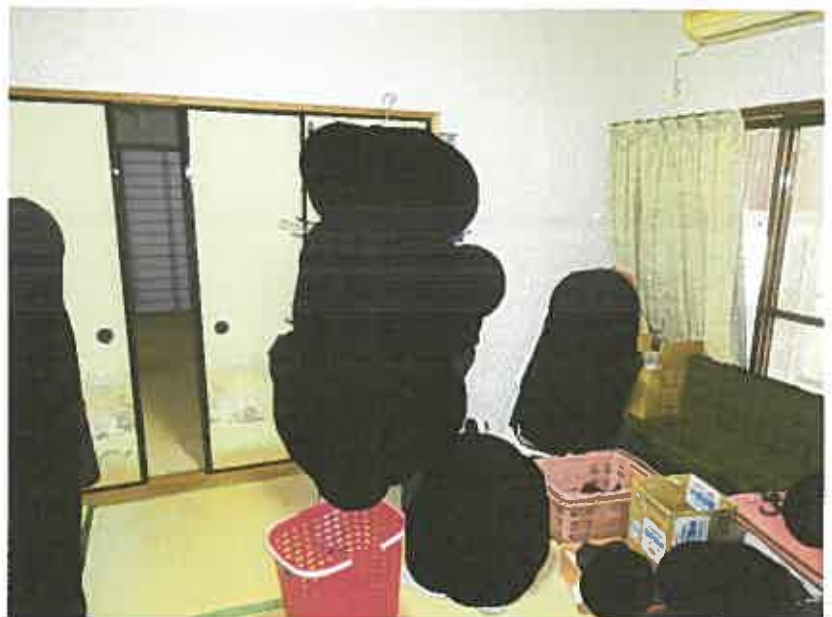
⑨

- (2) 目的建物の損傷等  
ア 目的建物1階の和室(写真⑨、⑩、⑮)の畳には、撓んでいる箇所が複数見うけられ、同階東側の和室には、床が腐って落下している箇所(写真⑯)が見うけられた。  
関係人の陳述によると、シロアリが原因である可能性があるが、原因は特定できなかった。  
イ 関係人の陳述によると、目的建物には雨漏れしている箇所があるようであるが、雨漏れしている箇所等の特定はできなかった。  
ウ 目的建物の南西側の和室のクローゼットの扉が一部損壊し、開閉に難が生じていた(写真㉓)。  
エ 目的建物2階の北西側の洋室の扉の取っ手(写真㉔)が損壊し、開閉に難が生じていた(写真㉕)。  
オ その他には、目的建物の全体的に経年相応の汚れや傷み等の損傷が見うけられた。

| 関係人の陳述等 | |
|---|---|
| ■目的物件所有者の長男 | <p>1 目的物件所有者は私の父親で、目的建物には父親と私の二人が生活しています。</p> <p>2 父親が立入調査に立ち会えないので、伯母にも立会ってもらうことにしました。</p> <p>3 目的建物はオール電化です。</p> <p>4 目的建物の和室(写真⑨、⑩、⑮)の畳には、撓んでいる箇所が複数あり、床が腐って落下している箇所(写真⑯)があります。</p> <p>5 撓んでいる原因はシロアリかもしれません。</p> <p>6 目的建物内には雨漏れしている箇所があるようなのですが、雨漏れの箇所は特定できません。</p> <p>7 目的物件への給水管に水漏れがあるようなのですが、どこで漏れているのか確認できていません。</p> |

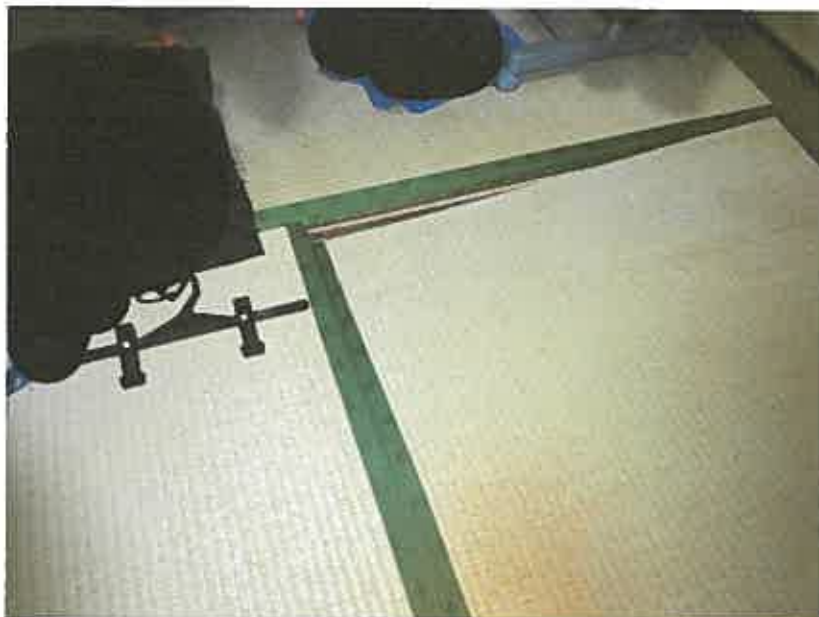
①⑥

| 関係人の陳述等 | |
|---|---|
| ■目的物件所有者の姉 | <p>1 私は目的物件所有者の姉で、近くに住んでいます。</p> <p>2 目的建物内の様子は上記長男の陳述のとおりです。</p> <p>3 目的建物所有者の弟からも相談を受けていましたが、目的建物の1階の床が撓んだりしているのは、シロアリが原因だと思います。そして、給水管に水漏れがあるようなことも弟から聞いていたので、どこかで水漏れしていると思います。</p> |
