## 期 間 入 札 の 公 告

# 現況調査報告書

大津地方裁判所長浜支部

# 評 価 書

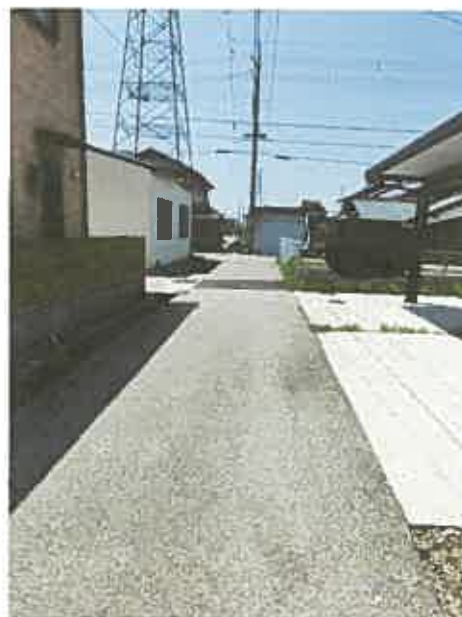
③

- エ その他、同建物の全体的に経年相当の傷みや汚れ等の損傷が見受けられた。
- 4 構築物について、  
 目的土地の南側にカーポートが存し、同構造及び用途から同土地に定着した構築物と認めた（写真①、②）。
- 5 接面道路等について（以下は、評価人からの聴取による。）  
 目的土地は南側で、幅員約2.7mの舗装市道（法外道路）に概ね等高に接面する（写真③）。

| 接面道路の状況 | 南側で幅員約2.7mの舗装市道(今川宮司東線)にほぼ等高接面<br>(建築基準法外道路) | |

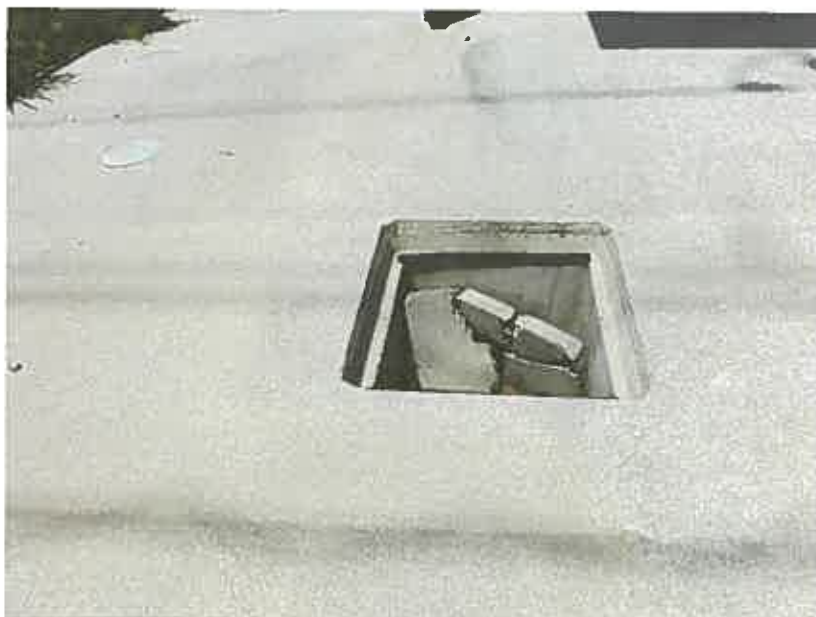
⑥

- (2) 目的土地の状況
    - ア 目的土地は、物件2建物の敷地等として利用されている。
    - イ 目的土地に設置されている汚水桝のコンクリート蓋が破損し、桝に落下したままの状態になっていた（写真⑥）。
    - ウ 目的土地の中央部分にウッドデッキを固定していたと思われる複数のボルトが、コンクリート土間から突き出たままの状態で放置されていた（写真⑦）。

| 特 記 事 項 | ・接面道路は建築基準法外道路であるが、物件2建物は建築基準法第43条2項2号(43条但し書き)の許可(第H30許可通知長浜市008号・平成30年11月29日許可)を得て建築されている。今後、再建築にあたっては、再度特定行政庁の許可が必要となる。<br>・目的土地に設置されている汚水桝のコンクリート蓋が破損し、桝の中に落下したままの状態になっている。<br>・目的土地の中央部分のコンクリート舗装部分に、ウッドデッキを固定していたと思われる複数のボルトが突き出たままの状態で見られる。<br>・目的土地の南側にカーポートが存する。(目的土地に定着した構築物) | |

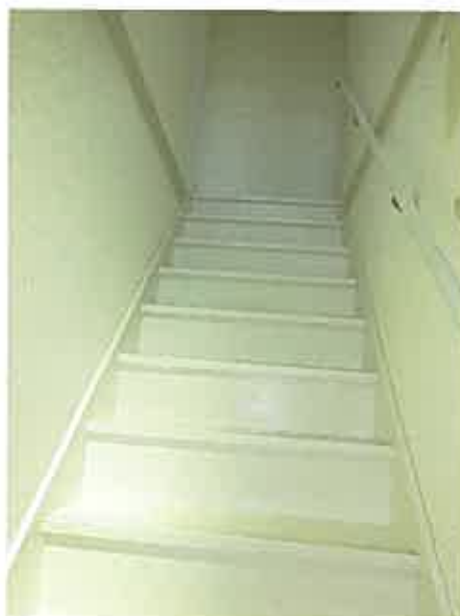
⑭

- ウ 同建物の屋根には太陽光パネルが設置されており、建物内はオール電化である。
  - (2) 目的建物の損傷等
    - ア 同建物の階段付近のクロスが一部剥がれていた（写真⑭）。
    - イ 同建物2階の東側洋室の扉にはシールが貼られたままになっていた（写真⑳）。
    - ウ 同建物内のクロス壁の数カ所に、汚れ等の損傷が見うけられた。

| 保守管理の状態 | 普通<br>（目的建物内のクロスに剥がれや汚れ等の損傷が見受けられるほか、2階東側洋室の扉に複数のシールが貼られたままになっている。） |
