## 期間入札の公 告

3 所 在 和歌山県岩出市中島字松原 186番地  
家屋 番号 186番  
種 類 居宅  
構 造 鉄筋コンクリートブロック造陸屋根2階建  
床 面 積 1階 140.46平方メートル  
2階 55.31平方メートル

## 現況調査報告書

評 價 書  
<土地・建物用>

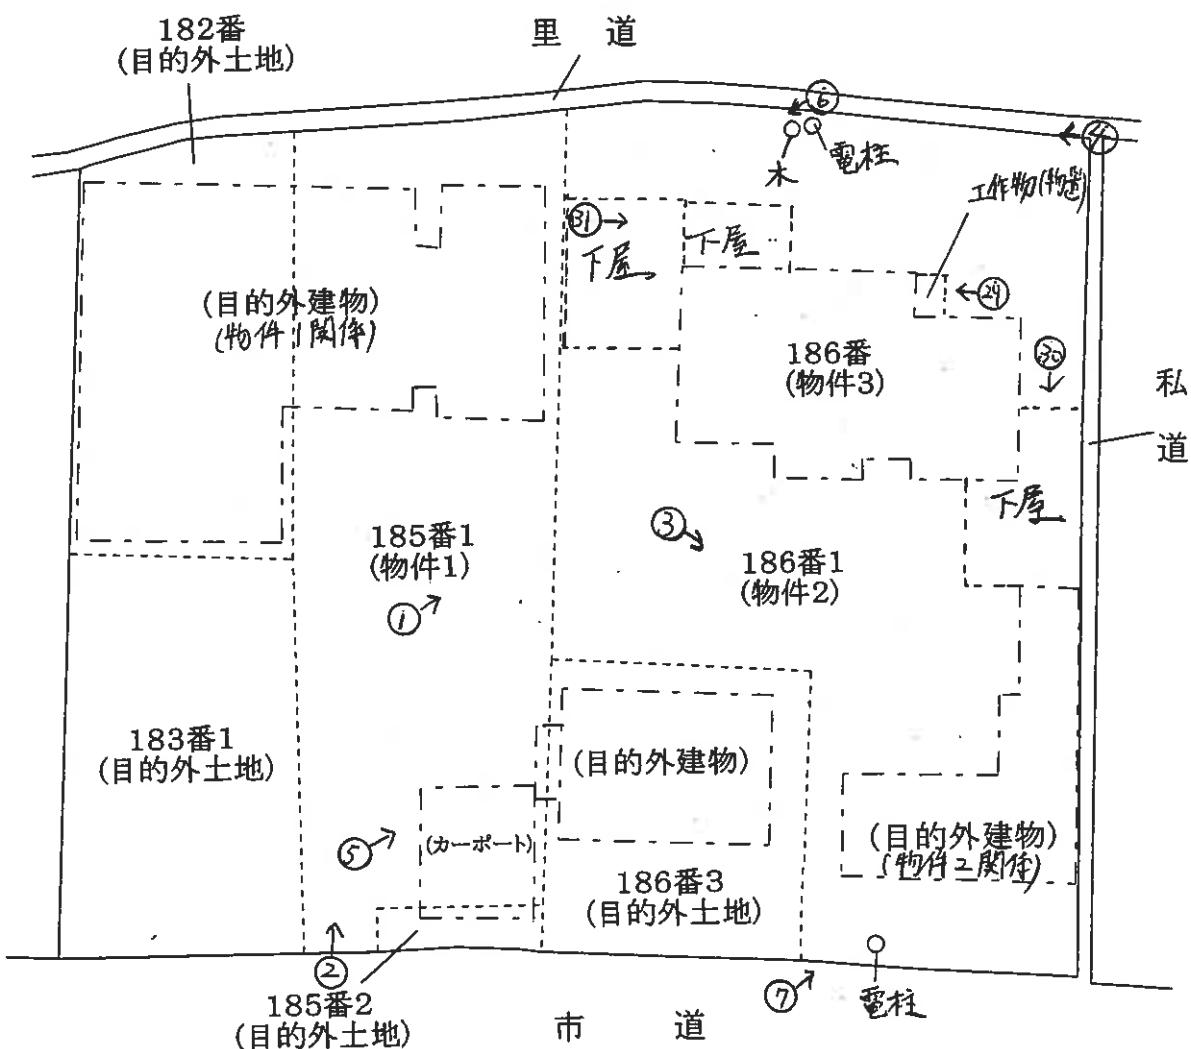
# 土地建物位置関係図(参考)

- (1) 本件各土地のうち、物件1は目的外建物（倉庫）の敷地となっており、一部駐車場として使用されている。物件2は本件建物及び目的外建物（物置）の敷地となっている。
- (2) 本件各土地の形状は、概ね9枚目の公図（14条1項地図）記載のとおりであるものと思われる。ただし、物件1は182番、183番1、185番2の土地と一体として利用されているところ、各土地との間に仕切りや境界標などは見当たらず、その境界は確認できなかつた。また、物件2と186番3の土地との間の境界標などは見当たらず、その境界は確認できなかつた。
- (3) 物件2及び186番3の土地は物件1よりも高い位置にあった。
- (4) 本件各土地の北側には塀及びフェンスが存在し、それらの内側は外側よりも高い位置にある。境界標の位置及びBの陳述によれば、本件土地の範囲は上記塀及びフェンスの外側まで及ぶものと思われる（写真4）。ただし、境界の確認には、専門家による測量を要する。
- (5) 物件2の東端はブロック塀で仕切られており、隣地（私道）よりも高い位置にあった。
- (6) 接道状況は評価書記載のとおりである。
- (7) 概測によれば、物件1と185番2の土地にまたがって、カーポートが存在する（写真5）。
- (8) 概測によれば、186番3の土地上に存在する建物の入口階段が、物件1にまたがって存在する（写真5）。
- (9) 物件2の敷地内には多数の農機具機械の他にフォークリフトが置かれていた（写真3）。
- (10) 物件2の北側に電柱とその支線が存在し、その隣に木が存在した（写真4、6）。
- (11) 物件2の南側に引き込み用の電柱が存在する（写真7）。
- (12) 物件1及び2の南側出入口にそれぞれ床版が設置されていた（写真7）。

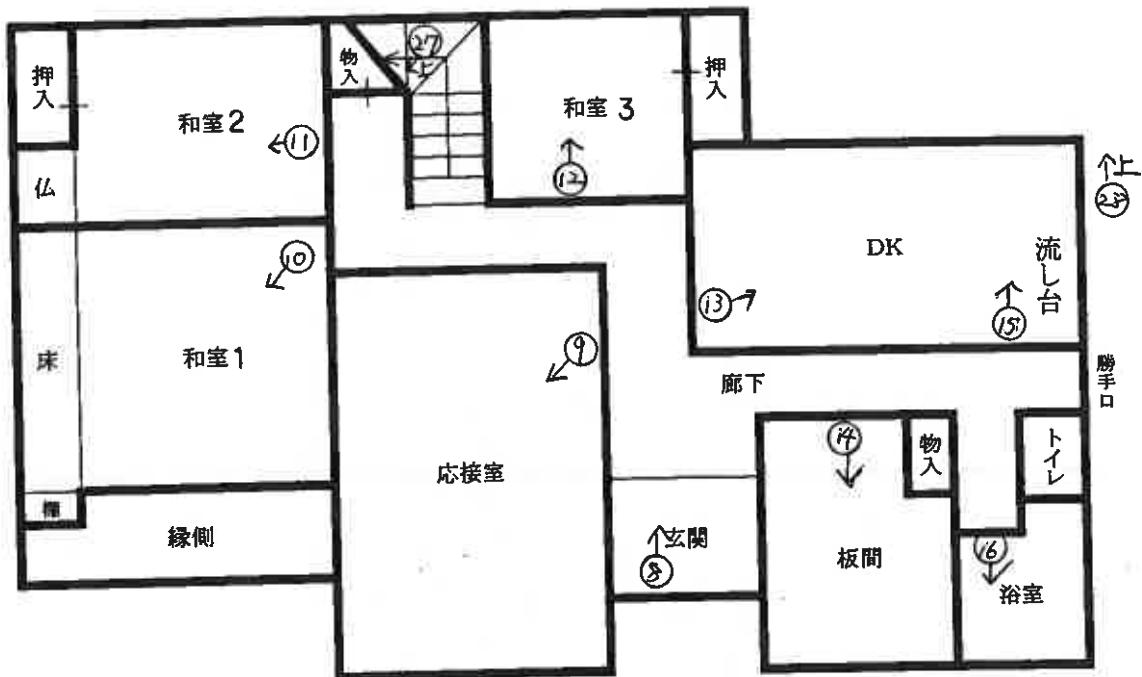
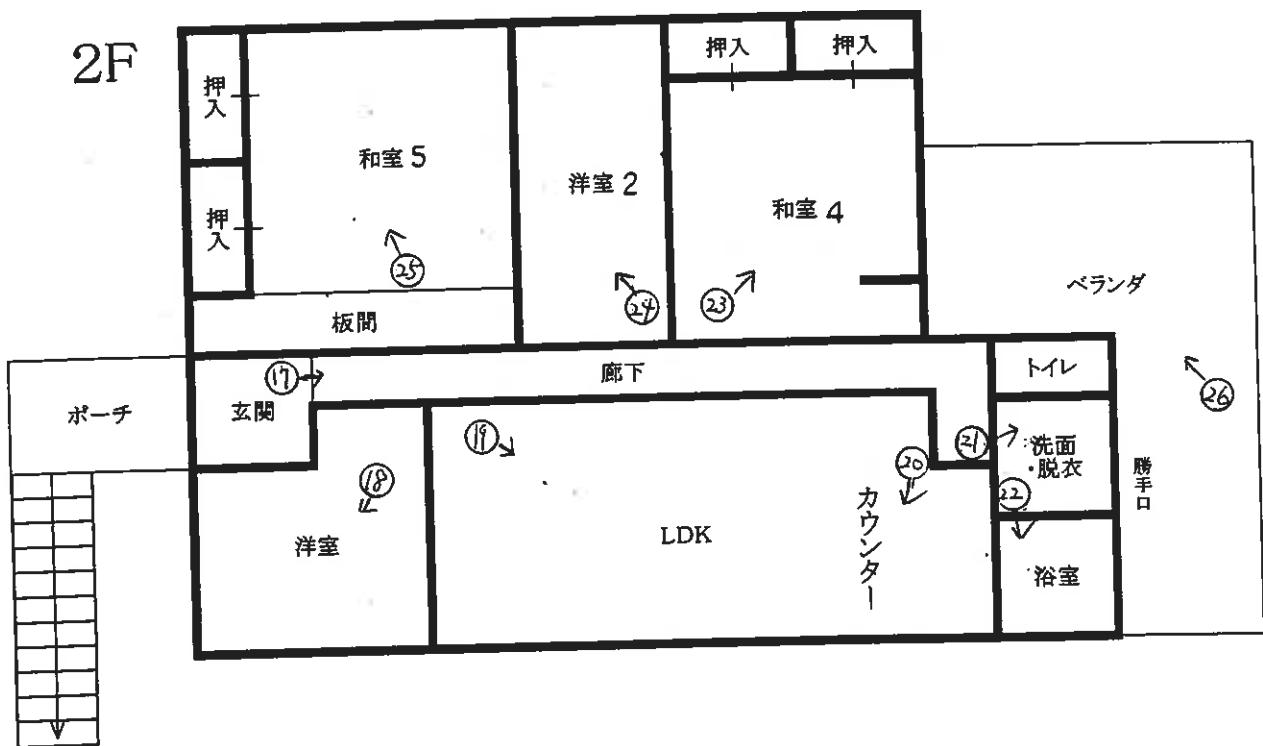
## 建物間取図

- (1) 本件建物の形状及び間取りは、概ね13～14枚目の図面記載のとおりである。
- (2) 全部事項証明書によれば、本件建物は昭和47年12月築であり、築後約52年が経過している。構造は比較的堅固な建物であるが、築後相当の期間が経過しており、1階玄関部分の床に若干傾きが感じられるなど、それなりの劣化がうかがわれる。応接室及び和室1の床が柔らくなつておりシロアリの兆候もうかがわることから、詳細については専門家による調査を要する。その他、目視により確認できた主な不具合箇所は以下のとおりである。
  - ① 2階に上がるための階段がふさがっていた（写真27）。
  - ② 床部分に雨漏りによる破損箇所があつた（写真28）。
- (3) 本件建物は、2階の南側（玄関、廊下、トイレ、洗面・脱衣所、浴室、洋室、LDK）の約62平方メートルが増築されている。増築については未登記である。
- (4) 本件建物の外側北東部分に工作物である物置が増設されている（写真29）。
- (5) 建物南東部分に一部破損した下屋工作物が存在した（写真30）。
- (6) 建物北西部分に下屋工作物が存在した（写真31）。

区分	主である建物
建築時期及び 経済的残存耐用年数	建築年月日（登記記載）昭和47年12月1日新築 経過年数 約52年 経済的残存耐用年数 0年
仕様	構造：鉄筋コンクリートブロック造 屋根：陸屋根 外壁：吹付等 内壁：ビニールクロス、ボード等 天井：ビニールクロス、合板等 床：フローリング、畳等 設備：電気、給排水、衛生設備等 その他：—
床面積(現況)	第3項目的物件欄記載の通り。
現況用途等	現況用途：居宅 間取り：（附属資料建物間取図の通り）
品等	総合：普通・使用資材：普通・施工：普通
保守管理の状態	やや劣る。
建物の利用状況	現況調査報告書記載の通り。
特記事項	①本件物件3建物の1階玄関部分の床や応接室、和室の床に傾きや緩さが感じられたため、白蟻による被害については、専門家の調査が必要であると思料する。 ②本件物件3建物の庇部分に雨漏りの兆候が認められた。 ③アスベストの使用については、目視可能な範囲では確認できなかつた。 ④本件物件2土地対象は持分4分の1である。 ⑤本件物件3建物は、2階の南側（玄関、廊下、トイレ、洗面・脱衣所、浴室、洋室、LDK）の約62m <sup>2</sup> が増築（未登記）されている。 ⑥本件物件3建物の2階に上がるための階段がふさがれていた。 ⑦本件物件3建物の南東部分に一部破損した下屋工作物が、北西部分に下屋工作物が、外側北東部分に物置（工作物）が存在する。
