2 所 在 和歌山市黒田字流 94番地15
家屋 番号 94番15の1
種 類 居宅
構 造 鉄筋コンクリート造陸屋根2階建
床 面 積 1階 36.45平方メートル
2階 31.95平方メートル

令和6年(ケ)第52号
令和6年 9月 6日受理
令和6年11月29日提出

現況調査報告書

評 價 書
(土地・建物)

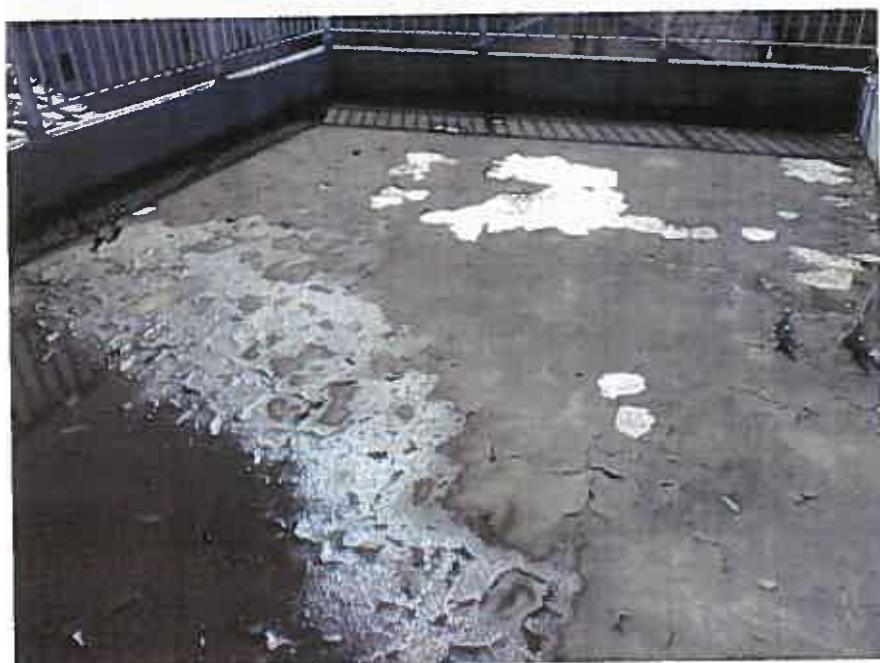
11

- (1) 本件建物の形状及び間取りは、概ね9～11枚目の図面記載のとおりである。なお、屋上に塔屋部分が存在する。
- (2) 本件建物は、仮換地上に存在する。
- (3) 登記記録によると、本件建物は昭和55年2月築であり、築後約45年が経過している。構造は鉄筋コンクリート造であり、それなりに堅牢であるものと思われるが、室内には雨漏りなどの劣化が複数箇所に見受けられる。また、床部分が柔らかくなっている箇所も複数見受けられることから、シロアリや雨漏りの状況などの詳細について専門家による調査を要するものと思われる。目視等により確認できた顕著な不具合箇所は以下のとおりである。
 - ① 屋上及びベランダの防水材が剥離していた（写真10、写真11）。
 - ② 1階脱衣所前廊下の床、2階階段上り口の床、2階和室の畳、塔屋部分の床などが柔らかくなっていた。
 - ③ 2階階段の上り口右側窓付近に雨染みがあった（写真12）。
 - ④ 2階階段の上り口部分の壁が崩れていた（写真13）。
 - ⑤ 和室の天井に雨染みが見受けられた（写真14）。
 - ⑥ 2階洋室クローゼットに雨漏り箇所があった（写真15）。
 - ⑦ 塔屋部分に亀裂、同天井に雨染みがあった。
 - ⑧ 塔屋の底部分が破損していた（写真16）。
- (4) 本件建物の2階ベランダ部分に電気温水器が置かれていた。

屋上

区分	主である建物
建築時期及び經濟的残存耐用年数	建築年月日（登記記載）：昭和55年2月29日新築 経過年数：約45年 経済的残存耐用年数：約5年
仕様	構造：鉄筋コンクリート造 屋根：陸屋根 外壁：モルタル 内壁：土壁等 天井：板張り等 床：板張り等 設備：電気、給水等
床面積 (現況)	第3目的物件欄記載の通り
現況用途等	現況用途：居宅 間取り：3DK
品等	普通
保守管理の状態	現況調査報告書記載のとおり、複数箇所に雨漏り跡等があり、塔屋部分の亀裂や破損及び屋上やベランダの防水材の剥離が見られる等、保守管理の状態は劣る。
建物の利用状況	現況調査報告書記載のとおり。
特記事項	<ul style="list-style-type: none"> ・屋上に上がる塔屋が存する。 ・目視の範囲では吹付けアスベスト等は確認できなかったが、築年や構造等からアスベスト含有材の使用の可能性は否定できない。 ・ベランダの東端に電気温水器が設置されているが、オール電化ではない。

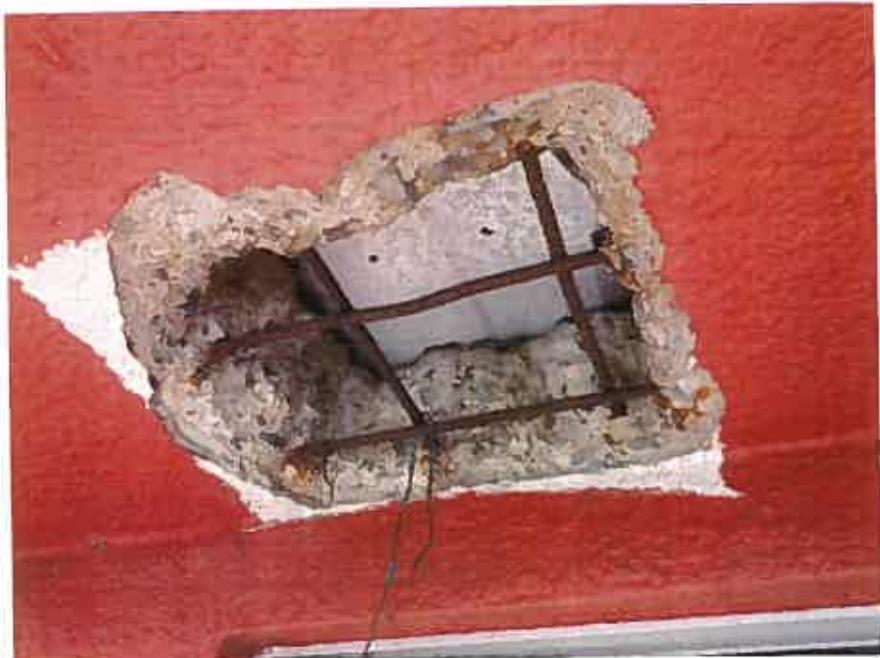
16

塔屋底部分
の破損
