令和6年(ケ)第60号
令和6年10月 3日受理
令和6年12月 10日提出

現況調査報告書

評 価 書

(土地付区分所有建物)

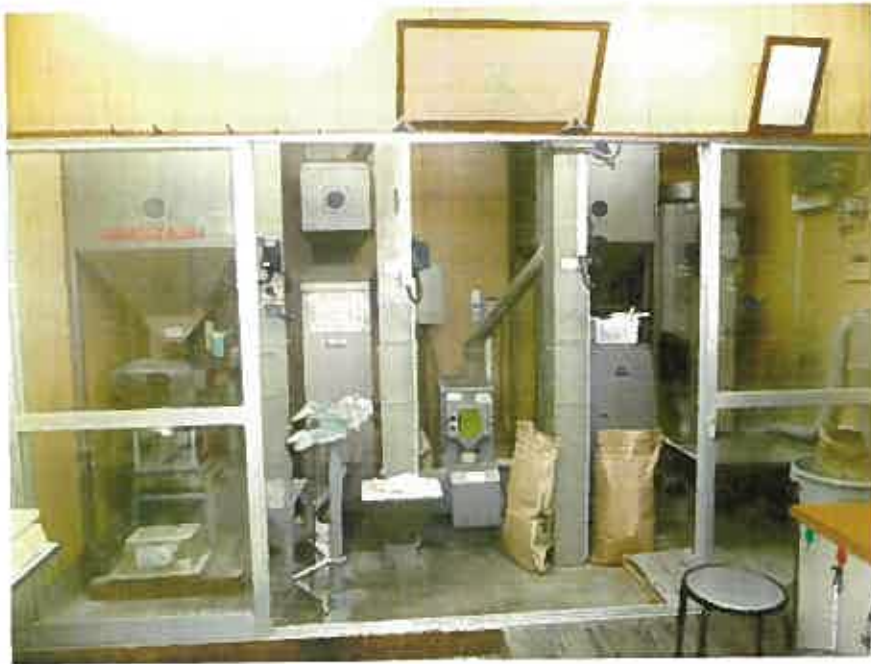
4
精米機

- (1) 本件建物の形状及び間取りは、概ね8～9枚目の図面記載のとおりである。
- (2) 本件建物は昭和43年8月築であり、築後約56年が経過している。本件建物は東隣の154番5の建物と一緒に建てられ、それぞれが区分所有建物となっている。
- (3) 本件建物はかなり古い建物で、住居部分は10年以上も空き家となっている。住居部分の劣化はひどく、特に2階には何か所も雨漏り跡があった。一部は天井に穴も開いていた。床も何か所かへこむ部分などがあり、シロアリの可能性もある。特に1階の和室1は床が明らかに沈んでおり、その上のガラス引戸が傾いていた。専門家による検査が必要と思われる。不具合部分は下記のとおりである。
 - ① 上記のとおり、ガラス引戸の開け閉めがしにくくなっていた。（写真8）
 - ② 2階和室2の畳の一部の色が変わっていた。（写真13）
 - ③ 2階和室3とその横の板間1の天井に雨漏り跡があった。（写真16、17）
 - ④ 2階和室4の天井に雨漏り跡があった。（写真19）
 - ⑤ 2階板間2の天井に穴が開いていた。（写真21）
 - ⑥ 屋上の床の防水塗装が一部剥がれてきていた。（写真23）
 - ⑦ 屋上への外階段の鉄板が一部ひび割れていた。（写真24）
- (4) 店舗部分は貸店舗となっていて、所有者の叔父が経営する米穀販売店として営業していたが、数年前に叔父が亡くなり現在は空き店舗となっている。ただ、備品や精米の機械などはそのまま設置されていて、叔母や従妹が時々利用している。店舗には水道やトイレがなく、住居部分の施設を利用している。店舗内に大きな神棚もあった。シャッターは電動シャッターである。特に不具合部分は見当たらなかった。（写真2～4）

| 関係人の陳述等 | |
|---|---|
| 債務者 | <p>本件建物の店舗部分で夫が米穀販売店を営業していました。夫が亡くなったのでもう営業はしていませんが、時々、以前のお得意様に個人的に精米をしてあげたりしています。精米機はまだ十分動きます。店の備品もそのままになっています。できるだけ片づけるつもりですが、もし残っている物があれば、それらは不要品なので買受人に処分してもらいたいと思います。</p> <p>所有者との間には賃貸借契約や賃料のやり取りはありません。</p> |

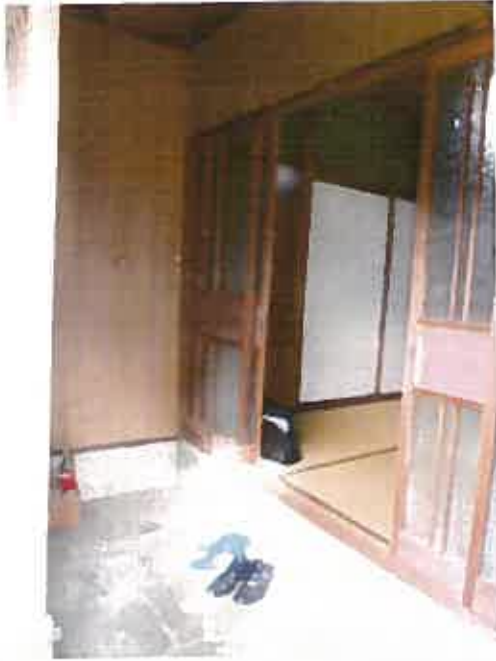
8
和室1

| 特記事項 | <p>①本件建物は築後約 56 年が経過している古い建物で住居部分は 10 年以上も空家となっている。目視調査の結果、住居部分の劣化がひどく、特に 2 階は雨漏り跡が何か所も見られ、一部は天井に穴が開いていた。床も何か所か凹む部分等があり、白蟻の可能性も排除できない。1 階の和室は床が明らか沈んでおり、その上のガラス引き戸が傾いていた。したがって、築年が古く十分な維持管理が出来ていないと判断されるため、耐震強度等を含め専門家による調査が必要であると思料する。</p> <p>②店舗部分（現在空店舗で備品や精米機等が放置されている。）は債務者が占有している。所有者と債務者は親族であり、賃貸借契約等のやり取りは無く、占有権原は使用借権と判断される。</p> <p>③目視可能な範囲では確認出来なかったが、建築時期等からアスベスト含有建材が使用されている可能性は否定できないため、アスベスト使用の詳細については専門調査機関の分析調査を要する。</p> |
