## 期 間 入 札 の 公 告

## 現況調査報告書

# 建 物 間 取 図

評 価 書

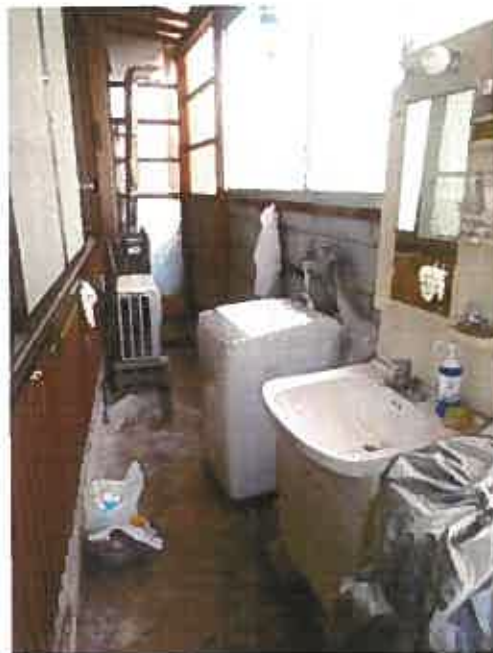
- (3) 本件建物の不具合部分は下記のとおりである。雨漏りやシロアリ等の兆候はなかった。
  - ① 主建物1階和室4の襖が古くなり、かなり破れていた。(写真13)
  - ② 主建物2階和室6の襖に大きな修復跡があった。(写真17)
  - ③ 附属建物の和室7の床にややへこむ部分があった。
  - ④ 同和室の襖にも大きな修復跡があった。(写真26)
- (4) 主建物の北側に下屋工作物が設置されていた。(写真8)

8  
下屋

| 特 記 事 項 | <p>①本件建物は目視調査の結果、内外装や設備等で経年相応の劣化が見受けられた。また、不具合部分として、1階和室の襖が古くなり破損しており、2階和室の襖にも大きな修復跡があった。</p> <p>②建物北側に下屋工作物が設置されていた。</p> <p>③対象建物のアスベスト使用については、目視可能な範囲では確認出来なかったが、建築時期等からアスベスト含有建材が使用されている可能性は否定できないため、アスベスト使用の詳細については専門調査機関の分析調査を要する。</p> |

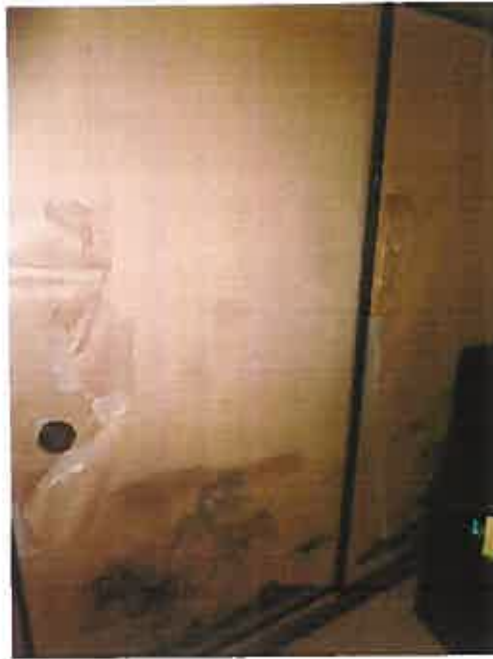
13 同上  
襖の損傷

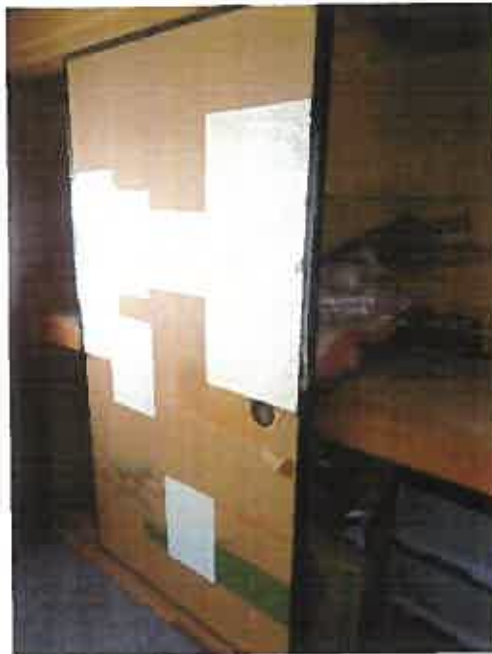
17 同上  
襖の修復跡

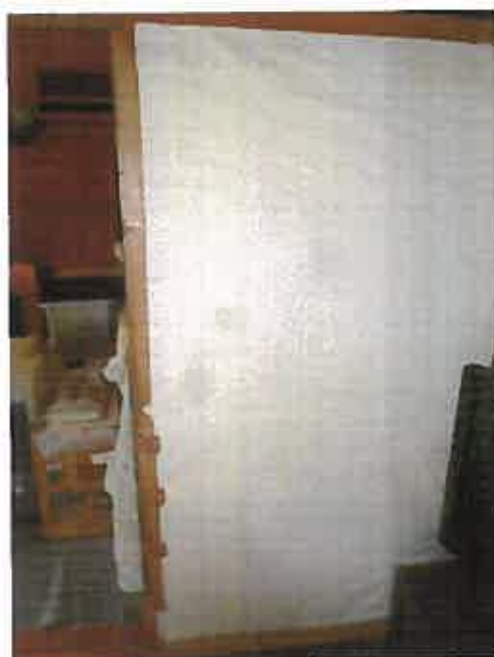
26 同上  
襖の修復跡

| 特 記 事 項 | <p>①本件建物は目視調査の結果、内外装や設備等で経年相応の劣化が見受けられた。また、不具合部分として、和室の床にやや凹む部分があり、襖にも大きな修復跡があった。</p> <p>②対象建物のアスベスト使用については、目視可能な範囲では確認出来なかったが、建築時期等からアスベスト含有建材が使用されている可能性は否定できないため、アスベスト使用の詳細については専門調査機関の分析調査を要する。</p> |
