## 期 間 入 札 の 公 告

2 所 在 和歌山県海南市重根字下椎原 1190番地2

## 現況調査報告書

評 価 書  
〈土地・建物用〉

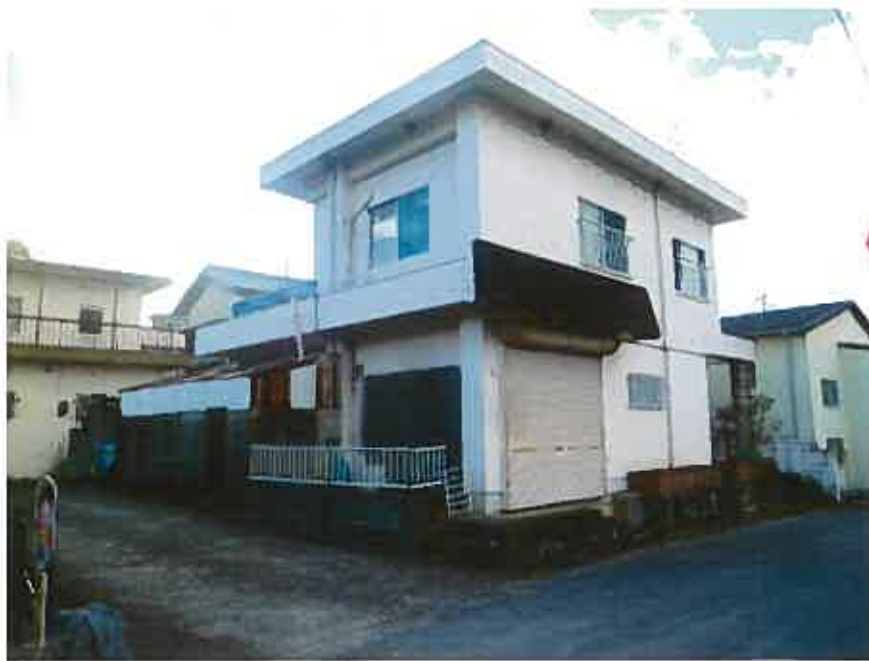
1  
全景

- (1) 本件土地の形状は、6枚目の公図記載のとおりである。
- (2) 接道状況は評価書記載のとおりである。
- (3) 本件土地は北東側と南東側が道路に面している。北東側道路は本件土地より低くなっている、高いところで約70cmの段差があった。(写真1、2)
- (4) 本件土地建物はAとその長男Bの共有となっている。建物占有者Cは次男である。

- (1) 本件建物の形状及び間取りは、概ね7～9枚目の図面記載のとおりである。
- (2) 本件建物は昭和48年10月築であり、築後約51年半が経過している。古い建物なので、かなり劣化が激しい。主な不具合部分は下記のとおりである。
  - ① 玄関・2階和室3の壁などに何か所かひび割れがあった。(写真4、20)
  - ② 1階廊下の床と台所にへこみや剥がれ等があり、ガムテープで応急処置をしていた。(写真5)
  - ③ 1階和室1の天井・1階廊下の天井・2階和室3・2階屋上側廊下などに、雨漏り跡が何か所かあった。(写真7、11、21)
  - ④ 下屋の内壁の板が何か所か剥がれてきていた。(写真15)
  - ⑤ 2階洋室2の雨戸と床がかなり傷んでいた。(写真17)
- (3) 浴室前の廊下は一部張替がされていた。張替えした時期は不明である。(写真12)
- (4) 2階洋室2の屋上側が、約4.8㎡広くなっていた。
- (5) 建物南東側に下屋があり、南側は駐車場になっている。駐車場にも下屋のようなトタン屋根が付いている。(写真1、2)

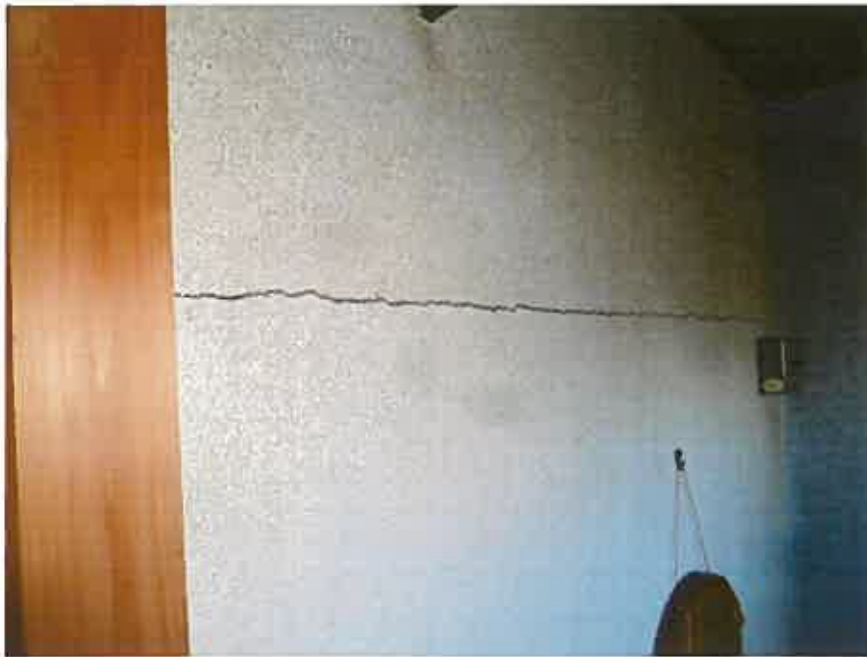
4 同上  
壁の  
ひび割れ

| 区 分 | 主である建物 |
|---|---|
| 特記事項 | <ul style="list-style-type: none"> <li>・1階風呂場付近や縁側、2階和室等多くの場所で雨漏り痕が見られた。シロアリ被害は目視では確認出来なかった。これらの被害は経過年数や管理の程度により、不可視部分において被害が及んでいる可能性がある。</li> <li>・アスベスト使用は目視可能な範囲では確認できなかった。</li> <li>・1階の廊下や台所の床はたわんでいた。</li> <li>・室内の壁の複数箇所ヒビが入っていた。</li> <li>・建物に居住しているのは土地・建物の所有者の親族である。賃料の授受はなく、占有権原は使用借権と判定した。</li> </ul> |
