## 期 間 入 札 の 公 告

和歌山地方裁判所田辺支部

## 現況調査報告書

評 価 書  
(土地・建物)

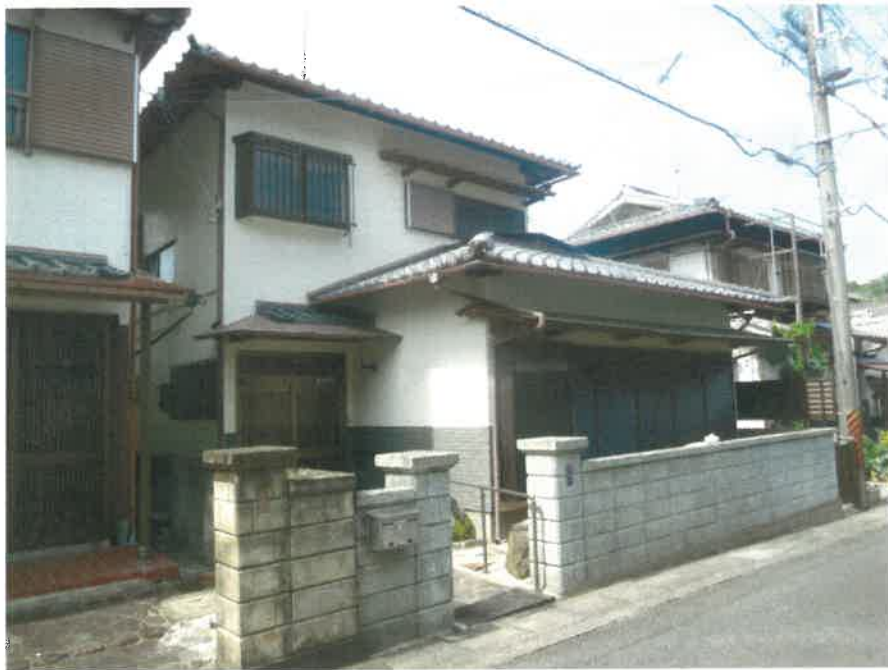
1

- (1) 本件土地の形状は、9～12枚目の地積測量図記載のとおりである。
- (2) 接道状況は評価書記載のとおりである。物件1は南東側、物件2～4は北西側が道路に面している。物件1は道路と等高であるが、物件2～4は道路より約1.1m高くなっている。北西部が斜面になっていて、そこが入口になっている。(写真1、3)
- (3) 本件土地は大規模分譲地の一画で、区画としては物件1の区画と物件2～4の区画に分かれている。物件2～4は一体となっていて、各土地間の境界は定かでない。それぞれの区画は縦に長い長方形の宅地である。両区画間には約1mの段差があり、物件1の方が高くなっている。物件1と物件2～4の間に、両土地を行き来するためのコンクリート製の階段が設置されていた。(写真1、3、6)
- (4) 物件1上には物件5の建物が建てられていた。物件2～4上にはカーポートと簡易物置が設置されていたが建物は建てられていなかった。ただ、物件5の浄化槽が埋められていた。(写真3～6)
- (5) 物件1と2257番24の土地との境目に電柱が立てられていた。(写真1)

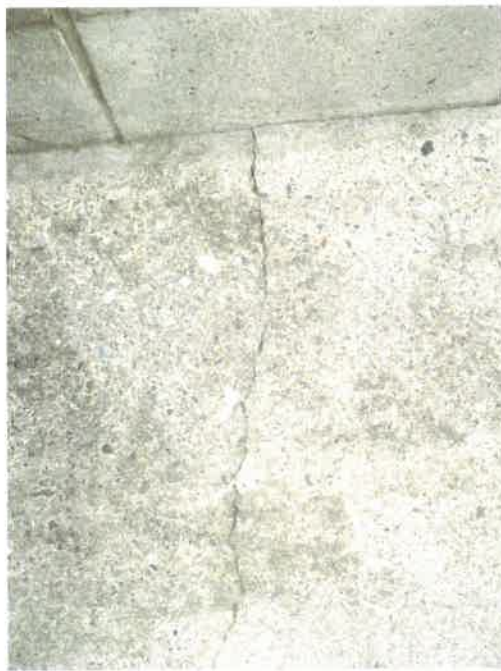
2

- (1) 本件建物の形状及び間取りは、概ね13～15枚目の図面記載のとおりである。
- (2) 本件建物は昭和60年2月築であり、築後約40年が経過している。ただし、約1年後の昭和61年3月に1階和室部分を増築している。主な不具合部分は次のとおりである。
  - ① 犬走りにヒビが数か所入っていた。(写真2)
  - ② 玄関ホール天井に雨漏り跡があった。(写真8)
  - ③ 1階和室の畳に何か所か傷が付いていた。(写真10)
  - ④ 台所と洗面台の周りの床に、何か所かへこむ部分があった。(写真13)
  - ⑤ 2階階段ホールの天井に雨漏り跡があった。(写真15)
  - ⑥ 2階洋室の床が北東側に向かって下に傾いていた。また壁紙もあちこち剥がれていた。(写真16、17)
  - ⑦ 2階和室の畳がかなり傷んでいて、たわみがあったりシミが付いていた。また襖に穴が開いていた。(写真19、20)
  - ⑧ 2階洋室2のドアに穴が開いていた。(写真21)
  - ⑨ 下屋の屋根の波板が割れ、穴が開いていた。(写真23)
- (3) 1階リビングには、備え付けの家具や天井にシャンデリアが付けられる枠などが取り付けられていた。(写真11)

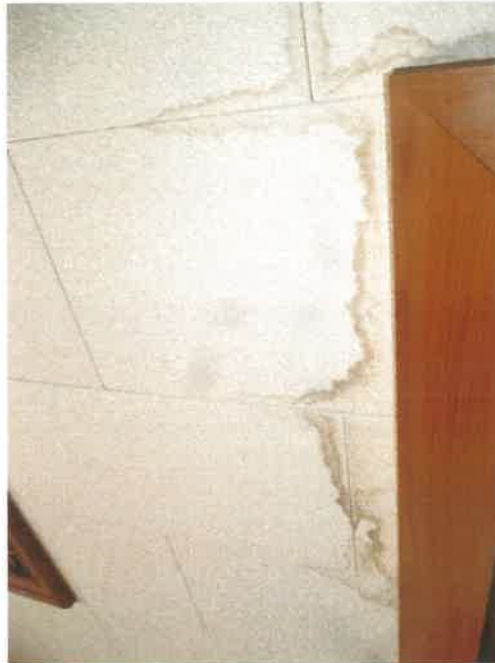
7

| 保守管理の状態 | 現況調査報告書記載のとおり、玄関付近や2階廊下の天井に雨漏り跡、洗面台付近の床の腐食、2階各洋室の床に傾きが見られ、DKや和室の床がたわむ等、保守管理状態は劣る。 |

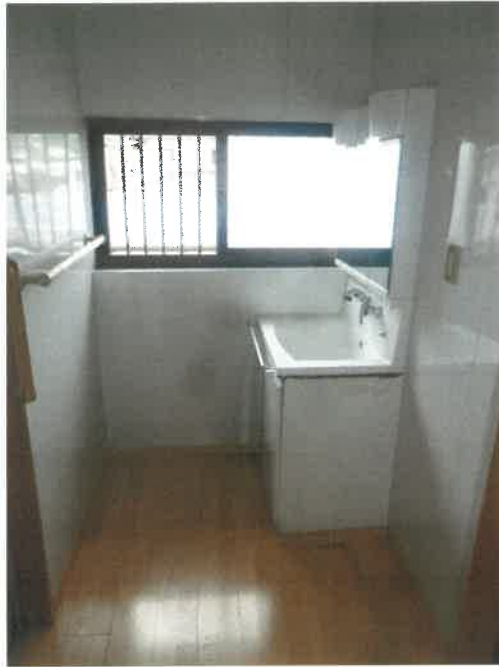
13

| 関係人の陳述等 | |
|---|---|
| 所有者 | <p>半年ほど前に引っ越し、現在、本件建物には誰も住んでいません。動産類も何も残っていません。</p> <p>最初、物件1の土地を買って、その上に物件5の建物を建てましたが、1年後に物件1の南東側にあった駐車場を壊し、1階和室を増築しました。2年後に物件2～4の土地を購入し、駐車場等として使っています。5年後にはリビング等をリフォームし、家具などを備え付けました。</p> <p>古い建物なので、いろいろと不具合部分があります。</p> <p>いつ頃だったか忘れましたが、浄化槽の排水が詰まって逆流したことがあります。その影響で台所と洗面台の床の一部にへこむ部分があります。現在、浄化槽は物件3の場所にあります。</p> <p>過去に雨漏りもしたことがあり、職人さんに見てもらったのですが、原因がわかりませんでした。しかし、その後雨漏りはしていません。雨漏り跡はその時のものだと思います。</p> <p>シロアリについてはよくわかりません。</p> <p>それ以外にも、2階の洋室1の床が傾いていたり、壁紙が剥がれていたりしています。和室の襖に穴が開いたり、畳も汚れていたりしています。他の部屋も同様に細かな不具合がたくさんあります。</p> <p>リビングの掃き出し窓が二重になっているのは、防音のためです。</p> <p>建物外についても、犬走りにひび割れがありますし、下屋のトタン屋根も割れています。</p> <p>敷地内の電柱については、以前は幾らか使用料が振り込まれていたと思いますが、今は振り込まれていません。またその電柱からの引き込み線が2257番28の建物を経由して引き込まれています。いずれも理由はわかりません。</p> |
