## 期 間 入 札 の 公 告

## 現況調査報告書

評 価 書  
＜土地・建物用＞

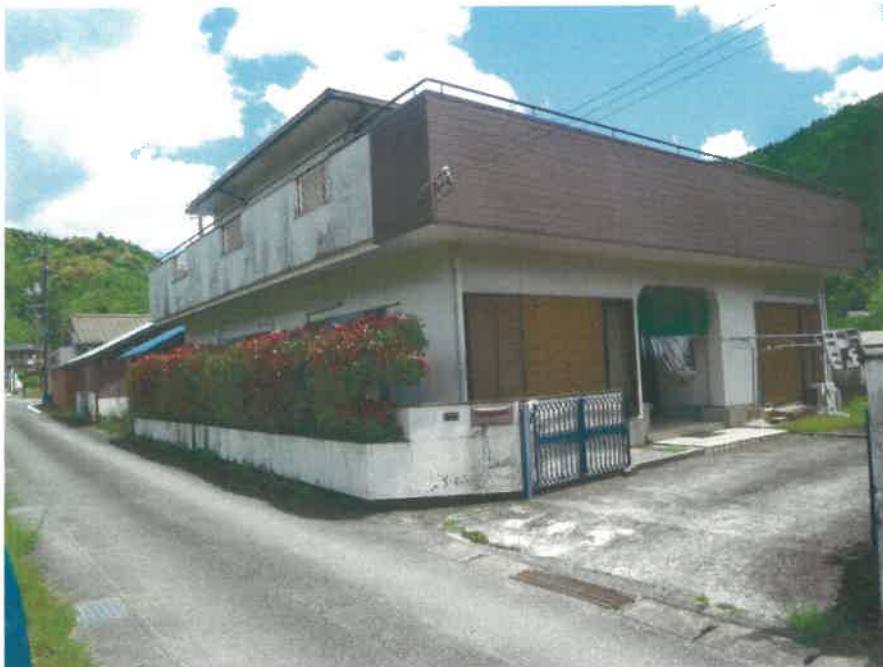
1

- (1) 本件土地の形状は、7枚目の公図記載のとおりである。
- (2) 接道状況は評価書記載のとおりである。
- (3) 本件土地は西側が道路に面し、東側に小さな水路がある、ほぼ真四角の形状の宅地である。南側の目的外土地(523番1)と一体となって、物件2の建物の敷地となっている。玄関前は駐車場になっていて、2台ほど駐車できるようになっている。(写真1、2、3)
- (4) 本件土地内には浄化槽や量水器がなく、目的外土地上に設置されている。
- (5) 本件土地(分筆前を含む)上には、下記のとおり現存しない建物登記が存在している。

- (1) 本件建物の形状及び間取りは、概ね8～10枚目の図面記載のとおりである。
- (2) 本件建物は平成1年7月築であり、築後約36年が経過している。不具合部分は次のとおりである。なお、下記⑧の影響で過去に雨漏りしたことがあったようだが、目立った雨漏り跡はなかった。
  - ① 外壁がところどころ黒ずんで汚れていた。(写真1、3)
  - ② 1階LDK天井埋め込み式のエアコンが傾いていた。(写真6)
  - ③ 1階LDKの床板に大きな傷があった。(写真8)
  - ④ キッチンのガスコンロが取り外されていた。(写真9)
  - ⑤ キッチンの床下収納の蓋が傷んでいた。(写真10)
  - ⑥ 2階廊下の壁に亀裂及び修復跡があった。(写真17、18)
  - ⑦ 2階南西側洋室の床板に傷及び修復跡があった。(写真24)
  - ⑧ ベランダの防水シートがかなり劣化していた。(写真25、26)
- (3) 上記2(3)のとおり、本件建物は物件1と目的外土地とにまたがって建てられている。その位置関係は9枚目の土地建物位置関係図記載のとおりである。
