## 期 間 入 札 の 公 告

2 所 在 西牟婁郡白浜町堅田字福田491番地2  
家屋 番号 491番2  
種 類 居宅  
構 造 木造瓦葺平家建  
床 面 積 92.78平方メートル  
(現況)

# 現況調査報告書

評 価 書  
＜土地・建物用＞

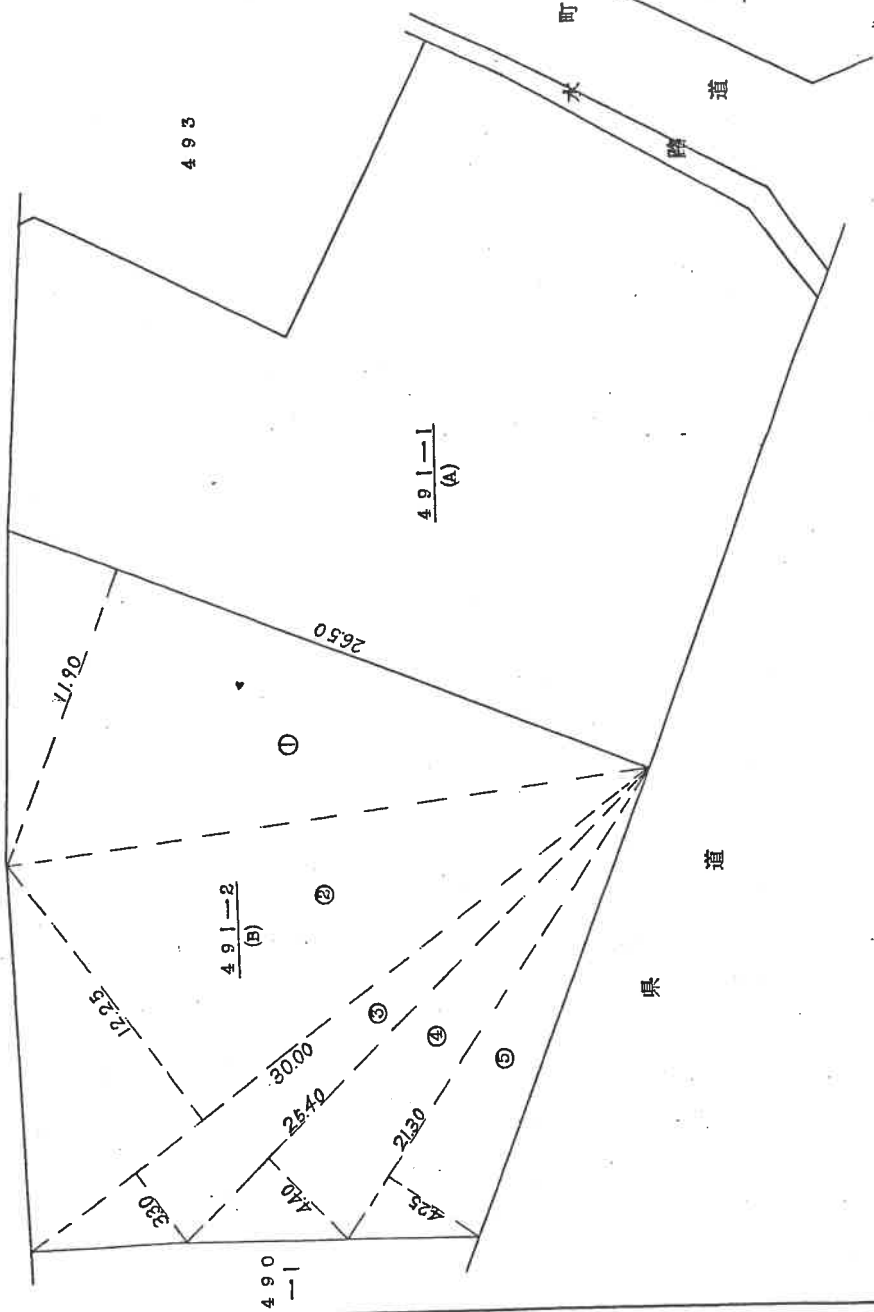
地 積 測 量 図

- (1) 本件土地の形状は、8～9枚目の地積測量図記載のとおりである。
- (2) 接道状況は評価書記載のとおりである。
- (3) 本件土地は県道沿いにある台形状の宅地で、西側が道路に面し、その他の部分はブロック塀で囲まれている。北側には水路があった。(写真1)
- (4) 本件土地の東側部分は駐車場になっており、下屋が設置されていた。(写真18、22)
- (5) 浄化槽が埋まっているところのコンクリートにひび割れがあった。

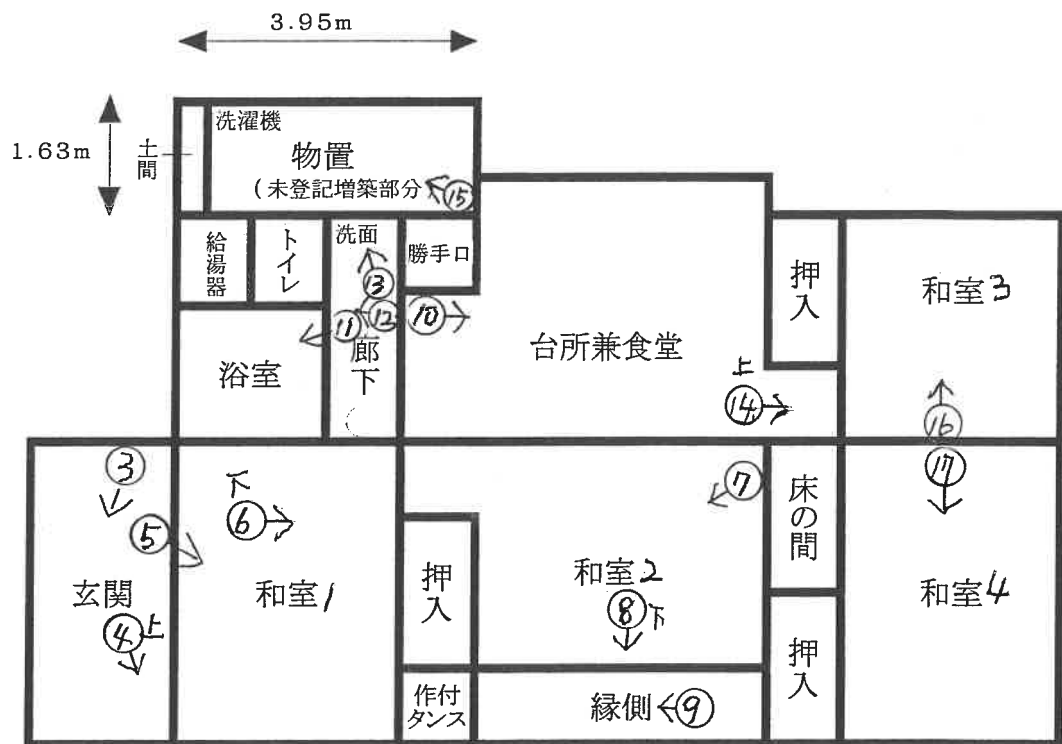
# 建 物 間 取 図 (物件2 主である建物)

- (1) 本件建物の形状及び間取りは、概ね10～14枚目の図面記載のとおりである。
- (2) 本件建物は昭和49年10月築であり、築後約50年が経過している。主な不具合部分は次のとおりである。かなり古い建物なので、雨漏りやシロアリについては専門家による検査が必要と思われる。
  - ① 玄関の天井に雨漏り跡があった。(写真4)
  - ② 和室1、和室2の畳にガムテープで補修した跡があった。(写真6、8)
  - ③ 風呂場出入口のタイルもガムテープで補修していた。(写真12)
  - ④ 台所の天井板が一部外れていた。(写真14)
  - ⑤ 雨戸の一部が開かなかった。
  - ⑥ 附属建物1の物置1の天井に雨漏り跡があり、クロスも剥がれ、穴も開いていた。(写真19、20)
  - ⑦ 附属建物3の車庫には大きな屋根裏収納があった。(写真24、25)
  - ⑧ 同建物3の居宅部分の壁や襖は、タバコのヤニで汚れていた。(写真30～32)
  - ⑨ 同建物3の物置の床の一部へこむ部分があった。
  - ⑩ 同物置の壁のクロスが一部剥がれていた。(写真35)
- (3) 主である建物の物置(約6.44㎡)と附属建物3の物置(約10㎡)が増築されているが、それぞれ未登記であった。(写真15、写真33～35)

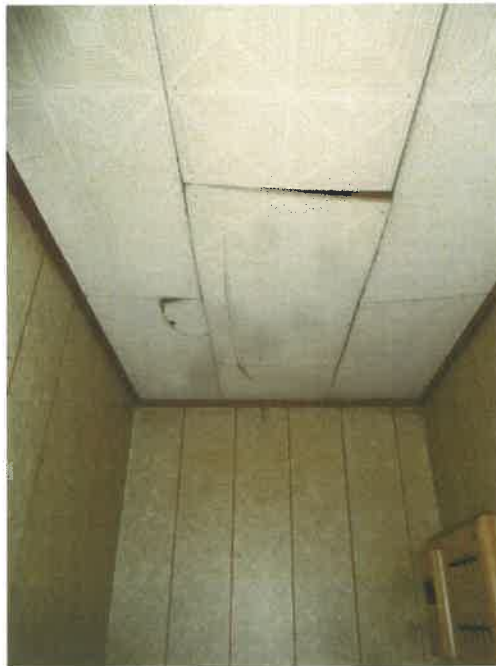
14

| 関係人の陳述等 | |
|---|---|
| 所有者の妻 | <p>この家には私たち家族が住んでいます。現在引っ越し先を探しているところです。</p> <p>古い家なので不具合部分はいくつかあります。詳細は執行官にお伝えしたとおりです。</p> <p>台所の床は2年前に張り替えました。天井板はこの家を買ったときから剥がれていました。現在、ボイラーからの配管が壊れ、流し台はお湯が出なくなっています。お風呂と洗面台は出ます。シロアリは無いと思いますが、床がへこむ場所はいくつかあります。</p> <p>附属建物1の物置については、2018年の台風で雨漏りするようになりました。屋根はすぐに直したのですが、天井はそのままになっています。</p> <p>主である建物と附属建物3の物置は増築しています。登記はしていません。</p> <p>荷物についてはできるだけ片づけるつもりですが、もし残っている物があれば、それらは不要品なので買受人に処分していただきたいと思っています。</p> |

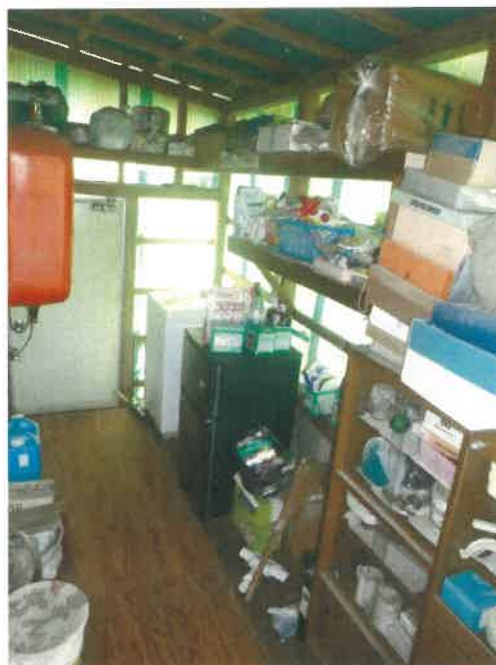
15

| 番 号 | 所 在 等 | 登 記 記 録 上 | 現 況 | |
|---|---|---|---|--|
| 2 | ①主である建物の北西側に、木造亜鉛メッキ鋼板葺の未登記物置部分約6.44㎡が存在する。<br>②附属建物符号3の北側に、木造スレート葺の未登記物置部分約10㎡が存在する。 | | | |

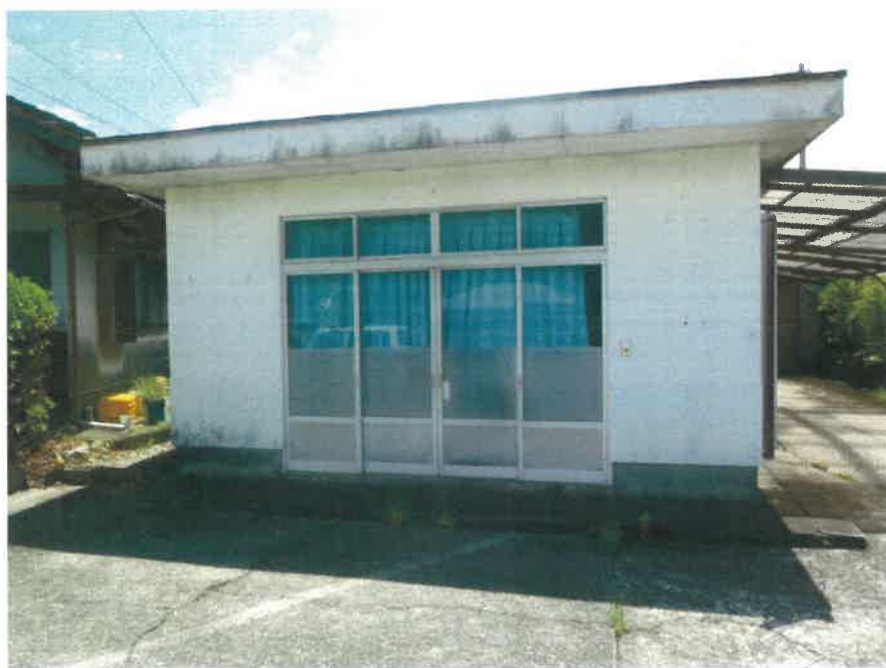
18

| 特 記 事 項 | ①本件物件1土地の東部分は駐車場として利用されており、下屋が設置されていた。<br>②本件物件1土地の浄化槽が埋まっている箇所の舗装面にひび割れがあった。 | |

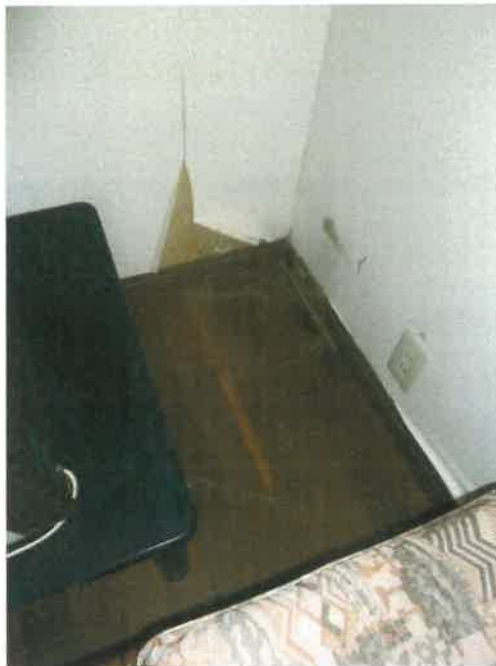
35

| 区 分 | 附属建物 |
|---|---|
| 特 記 事 項 | ①雨漏り及び白蟻による被害についても外観から、目視可能な範囲で調査を行った結果、両方とも被害は見あたらなかったものの、被履部での被害の可能性については完全に否定できないものと思料する。また、アスベストの使用についても、目視可能な範囲では確認できなかった。<br>②本件物件2建物のうち附属建物3の車庫には大きな屋根裏収納が、居宅部分に壁や襖にはタバコのヤニによる汚れが、物置の床の一部に凹みが、物置の壁のクロスの一部には剥がれがあった。 |
