## 期 間 入 札 の 公 告

# 現況調査報告書

建物間取図  
 (令和7年(ケ)第10号)

評 価 書  
(土地・建物)

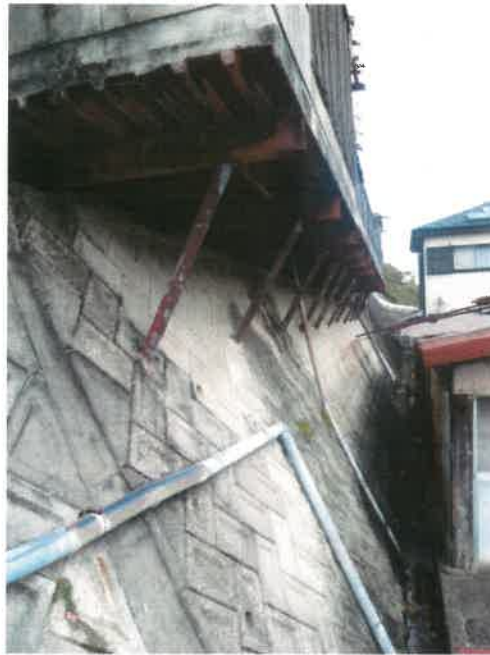
5

- (1) 本件土地の形状は、6枚目の公図記載のとおりである。地籍調査済みで、法務局に地積測量図は備え付けられていなかった。
- (2) 接道状況は評価書記載のとおりである。
- (3) 本件土地は山の中腹にある宅地で、東西に長い台形状になっている。西側の狭い部分が約1.6m接道している。同接道部分の南側にも里道があり、西から東に向かって下っている。南側はコンクリートブロック擁壁となっており、数メートルの高低差がある。本件建物のバルコニー部分は同擁壁上部にはみ出しており、バルコニーを支えている鉄製の支柱がコンクリートブロック擁壁に固定されている。北側の3295番の土地は本件土地よりさらに数メートルほど高くなっている。(写真1、2、4、5、土地建物位置関係図参照)
- (4) 玄関前アプローチのコンクリートにひび割れがあった。(写真3)

バルコニーがはみ出ている南側土地は公図上では道路となっているが、現状はコンクリートブロック擁壁と溝になっていた。占有権原については不明である。(写真1、4、5)

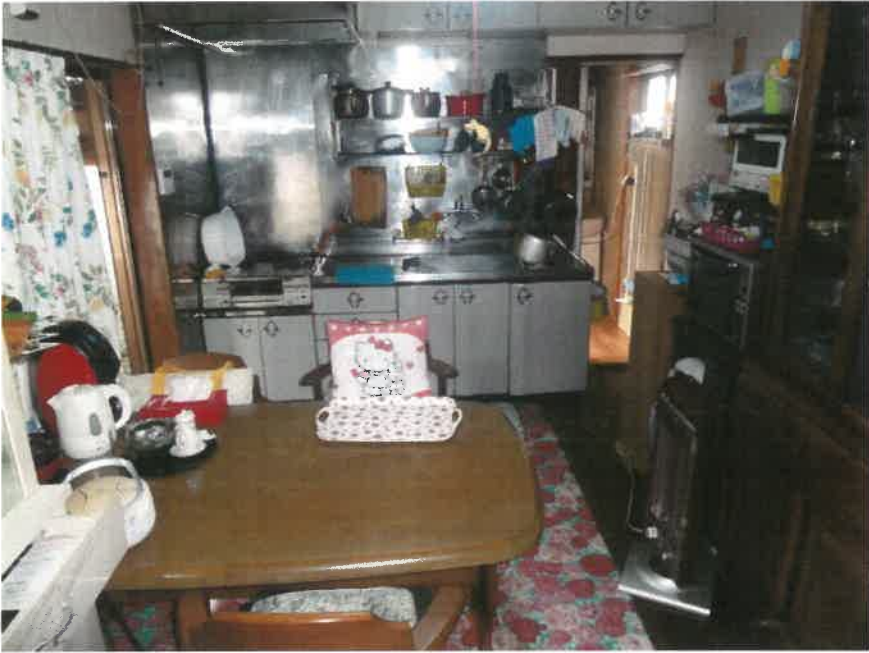
13

- (1) 本件建物の形状及び間取りは、概ね8～10枚目の図面記載のとおりである。
- (2) 本件建物は平成4年9月築であり、築後約33年半が経過している。雨漏り跡もあり、床がへこむ部分もあったのでシロアリの可能性もある。専門家による調査が必要と思われる。主な不具合部分は次のとおりである。
  - ① 1階和室2の天井に雨漏り跡があった。(写真11、12)
  - ② 同和室2の襖に破れの修復跡があった。(写真13)
  - ③ 台所の床に傷があり、その周辺及び洗面所の床もへこむ部分があった。(写真15)
  - ④ 2階和室3の物入の戸は階段側にあり、非常に出し入れが難しくなっていた。(写真18)
- (3) 建物南側にバルコニーが作られており、同部分は南側土地に約1.7mはみ出している。またそのバルコニー上に下屋が2か所設置されていた。(写真6、7)
- (4) 建物東側にも下屋が設置されていて、物置として使われていた。

現況用途等	現況用途： 居宅 間取り：（別添「建物間取図」のとおり）
品等	総合：普通      使用資材：普通      施工：普通
保守管理の状態	普通
建物の利用状況	現況調査報告書記載のとおり。
特記事項	<p>①本件建物は目視調査の結果、内外装や設備等で経年相応の劣化が見受けられた。また、主な不具合部分については以下のとおりである。</p> <ul style="list-style-type: none"> <li>・1階和室の天井に雨漏り跡があり、襖に破れの修復跡があった。</li> <li>・台所の床に傷があり、その周辺及び洗面所の床も凹む部分があった。</li> <li>・2階和室の物入の戸が階段側にあり、非常に出し入れが難しくなっていた。</li> </ul> <p>以上、雨漏り跡や床が凹む部分が認められることから白蟻等の可能性があり、専門家による調査が必要であるものと判断される。</p> <p>②建物南側にバルコニーが作られており、同部分は南側土地に約1.7mはみ出している。また当該バルコニー上に下屋が2箇所設置され、建物の東側にも下屋（物置用）が設置されていた。</p> <p>③目視可能な範囲では確認出来なかったが、建築時期、種類等から判断してアスベスト含有建材が使用されている可能性は否定できないため、アスベスト使用の詳細については専門調査機関の分析調査を要する。</p>
