期 間 入 札 の 公 告

| | 構 造 | 鉄骨造陸屋根 2 階建 |

現況調査報告書

評 価 書

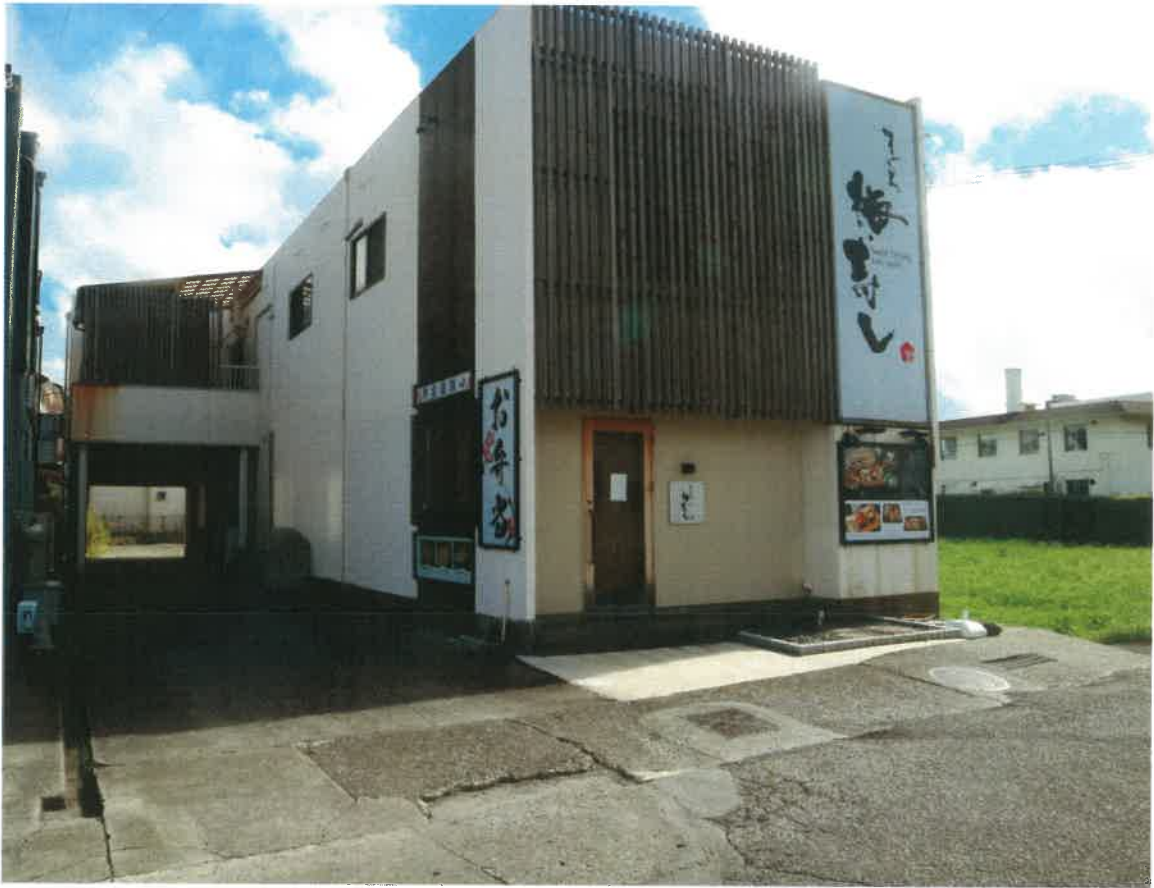
1

- (1) 物件1、2土地の形状は7枚目、物件4土地の形状は8枚目の各図面とほぼ符合した。
- (2) 物件1及び2土地は、ほぼ北側で、一部で床版(下部は御坊市所有の用悪水路)を介して道路に接する平坦地で、本件建物の敷地として利用されている(床版の占用許可は取っていないとのことである。)
- (3) 物件2土地内に電動井戸ポンプが設置されている(写真22)。
- (4) 物件4土地は、駐車場にも利用できる砂利敷きの空き地で、物件2土地を介して北側の道路から出入りできるようになっている(写真1、23)。

- (1) 本件建物の形状及び間取りは、概ね10、11枚目の図面のとおりである(店舗部分と居宅部分は内部で行き来できない構造になっている。)
- (2) 本件建物は、全部事項証明書によると、昭和56年7月13日新築の建物で、築後43年余が経過している。特に顕著な不具合は確認できなかったが、外壁や内装等の汚れ(特に店舗部分)が顕著であるほか、内外装や設備等で経年相当の劣化が見受けられた。
- (3) 本件建物の2階東側部分にベランダが設置されている(写真1)。同ベランダに簡易物置(基礎がなく置いてあるだけなので、動産と認定した。)が設置されている。
- (4) 本件建物の屋根上に、ソーラーパネルが設置されている(同ソーラーパネルは後付けで、ローンが残っているとのことである。)
- (5) 本件建物のうち居宅部分は、オール電化住宅である。
- (6) 本件建物のうち店舗部分は、以前は債務者会社(所有者の子が代表者)が寿司店を営んでいたとのことであるが、令和5年10月頃に閉店し、それ以降は使用していないことや、換価価値のある動産類も残されていないことなどから、所有者が空き家で占有しているものと判断した。
