期間入札の公告

和歌山地方裁判所御坊支部

現況調査報告書

評 価 書

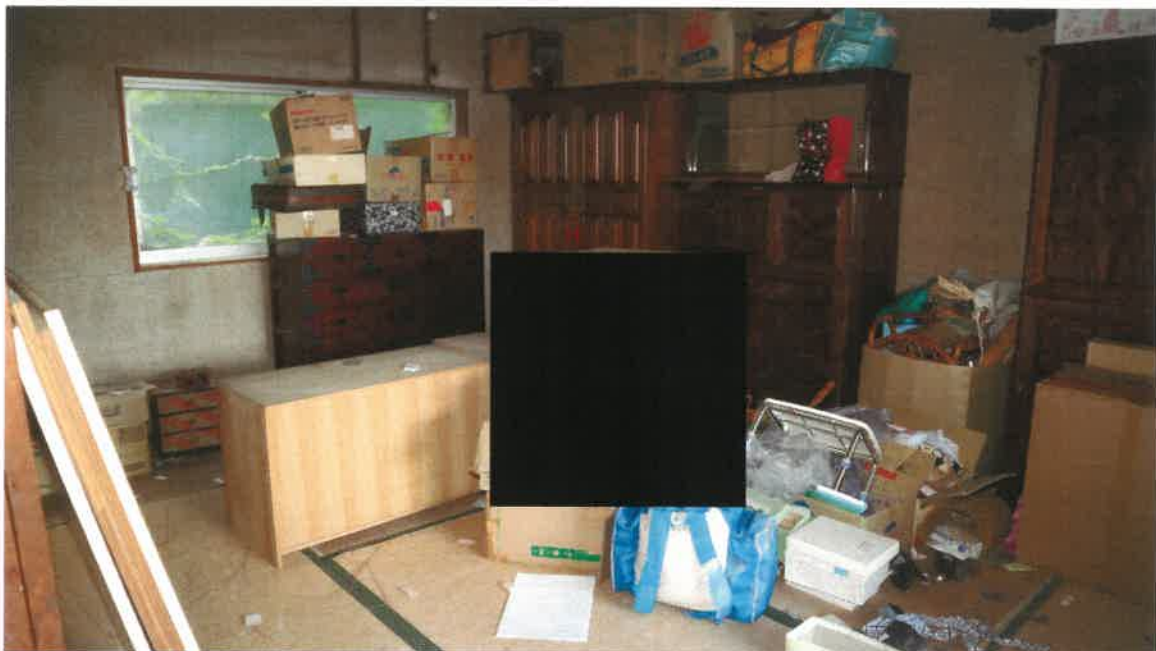
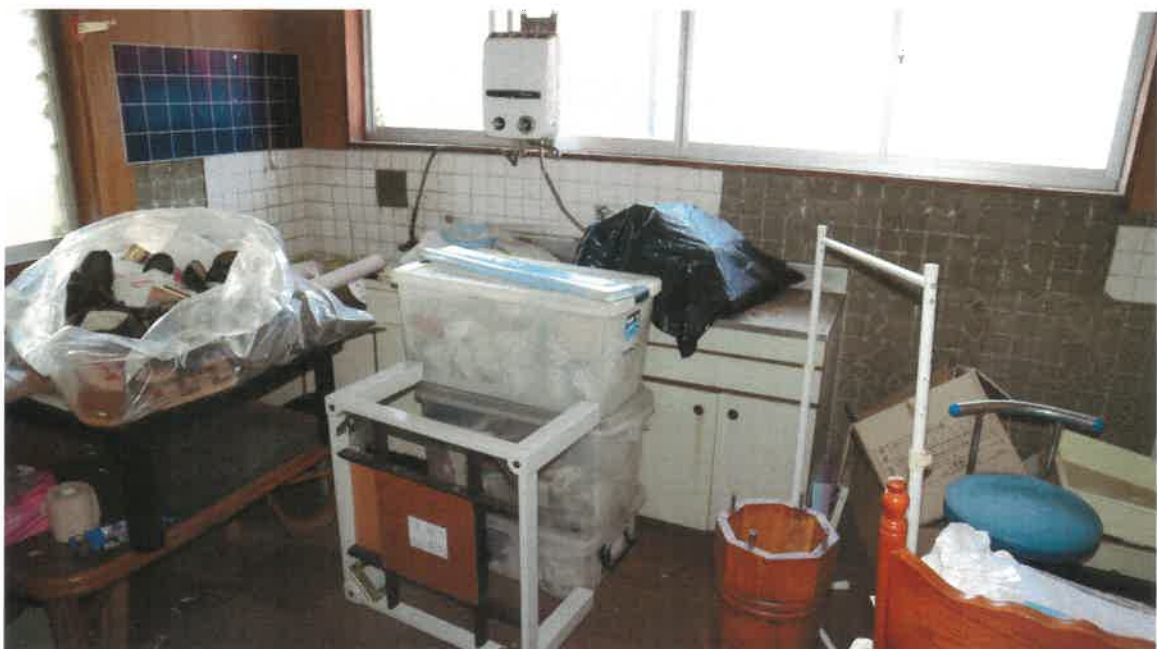
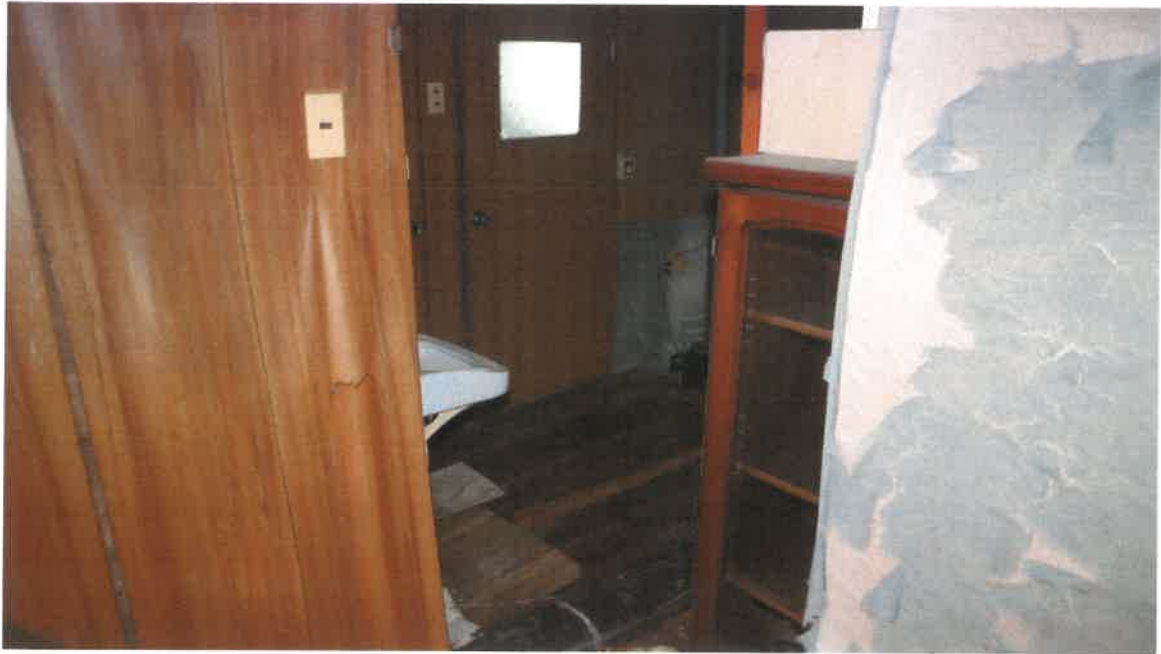
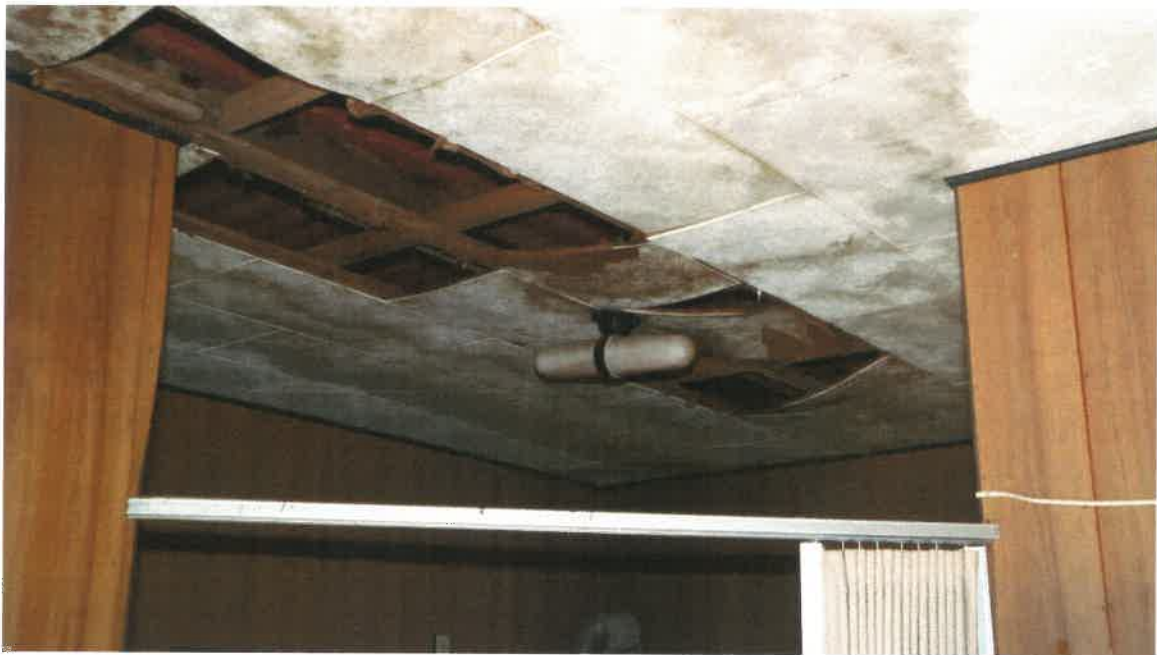
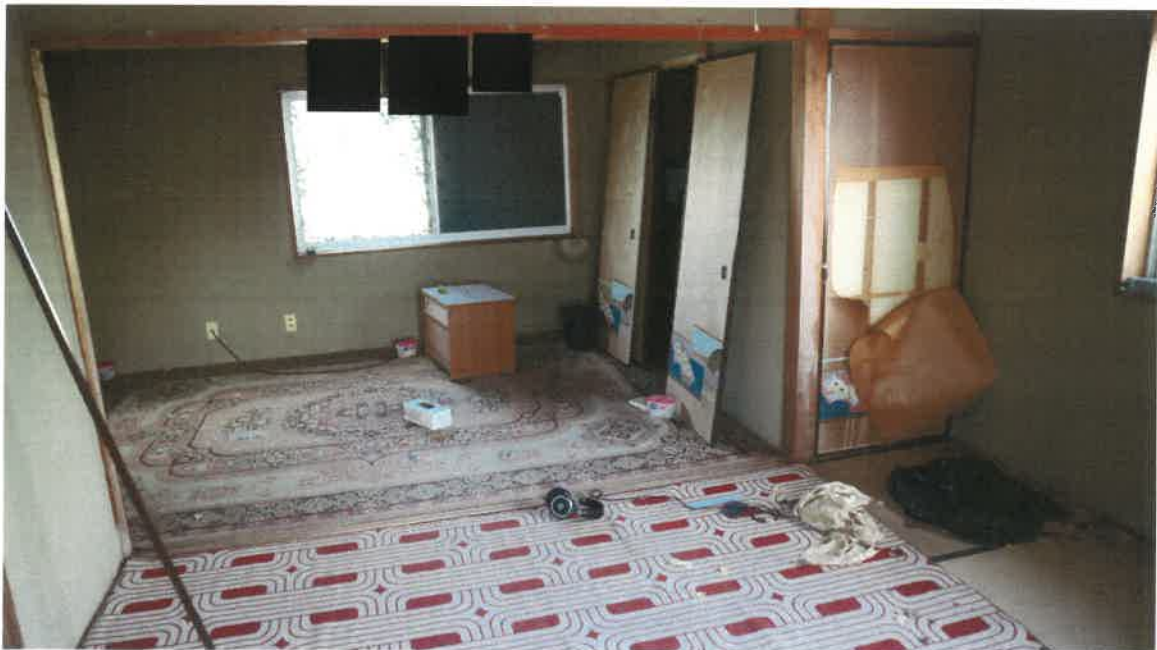
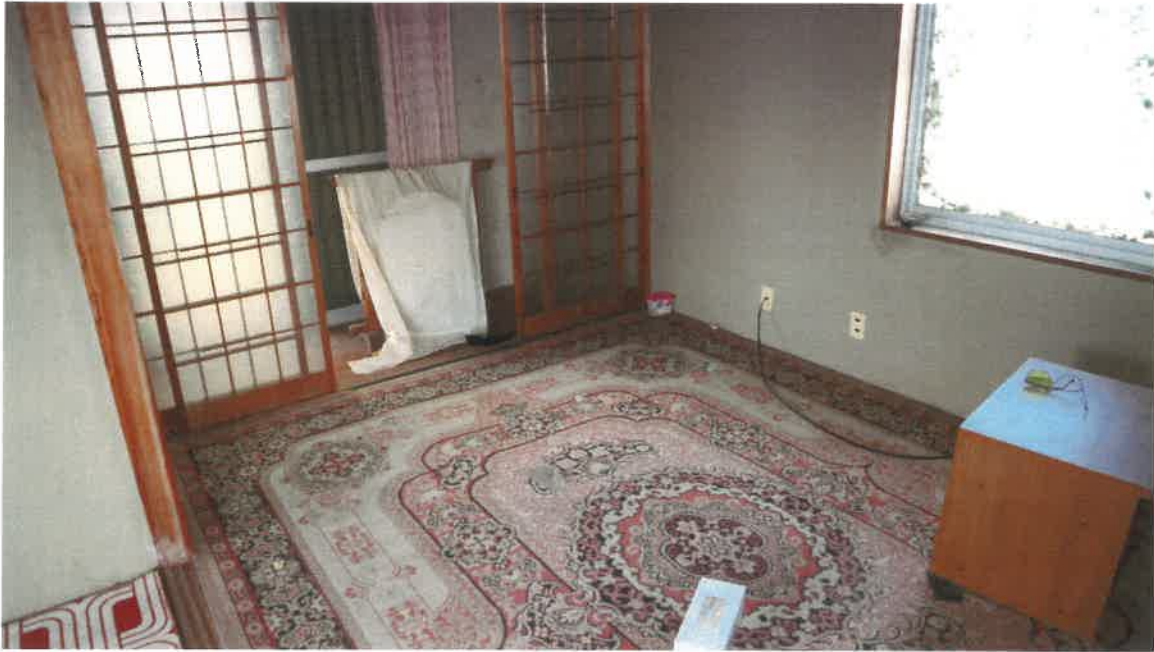
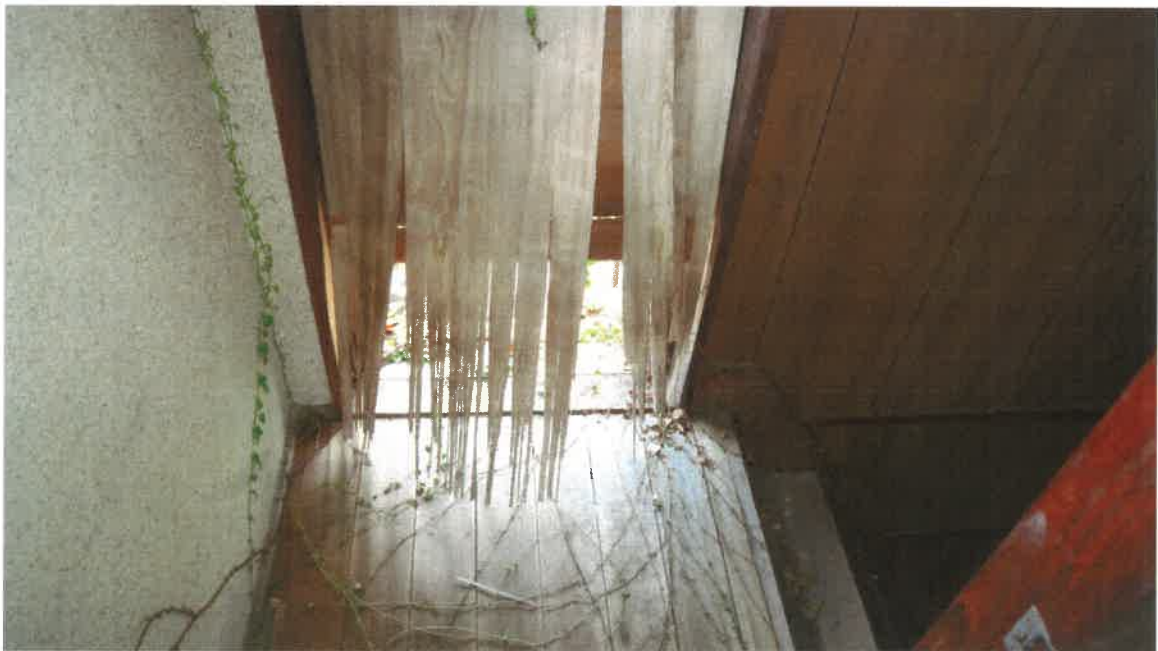
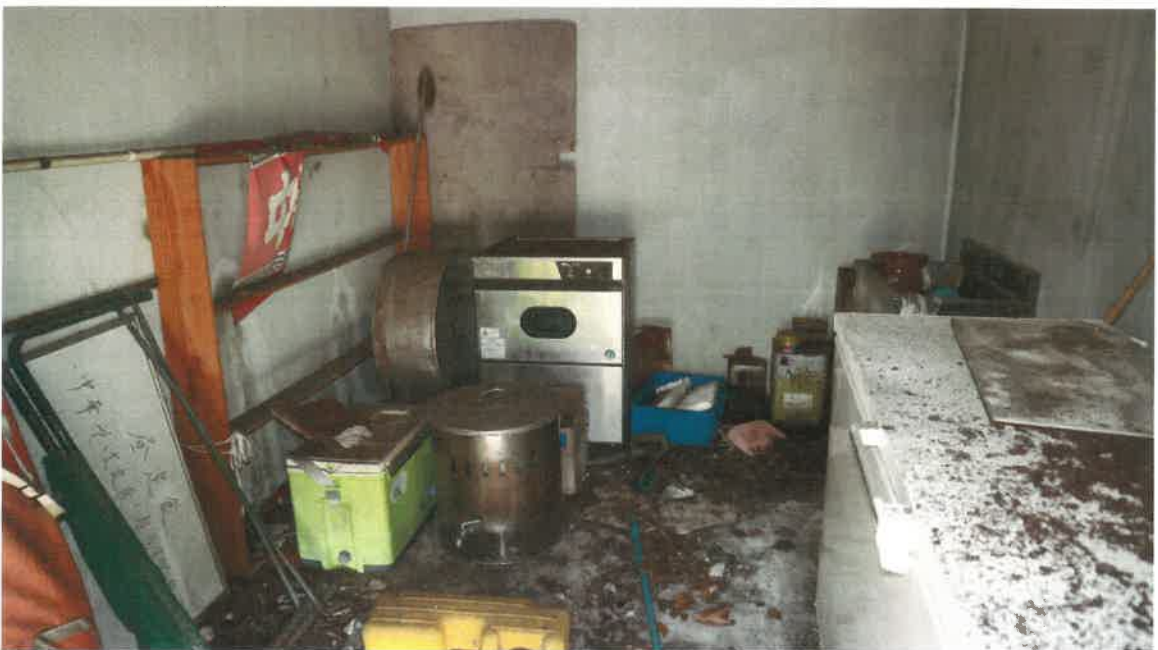
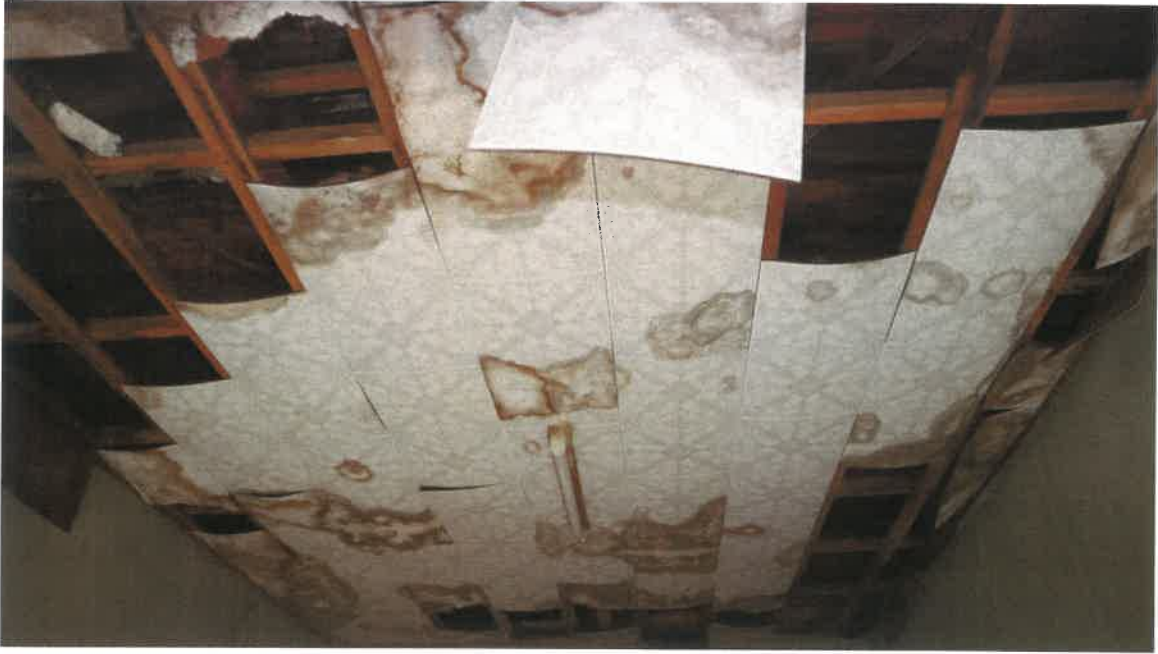
① 建物全体で、雨もりによると思われる天井や床板等の腐食（欠落）、床のたわみ、内壁や外壁の汚れやしみ、腐食等が散見された（各写真）。特に浴室及びトイレ前の廊下の床板の腐食が顕著で、同部分に立ち入ることが危険であると判断したため、トイレ及び浴室の内部は確認できていない。

③ そのほか、内外装や設備等で経年相当の劣化が見受けられた。

特 記 事 項	<p>①本件建物は目視調査の結果、内外装や設備等で経年相応の劣化が見受けられるほか、雨漏りや腐食による天井や床板の破損、床板のたわみ、内壁や外壁の汚れや腐食等が所々に見受けられた。またトイレ及び浴室前の床板の腐食が著しいことから、当該部分の内部の確認が困難であった。また建物外壁は浸食等が多数見受けられ、その一部はツタ等の植物で覆われていた。</p> <p>②本件建物の1階には多数の残置物が確認された。</p> <p>③本件建物に居住する場合には、相当程度の点検及び補修等が必要になるものと判断される。</p> <p>④目視可能な範囲では、白蟻等による浸食被害は確認出来なかったが、実際の被害の有無については不明である。</p> <p>⑤対象建物のアスベスト使用については、目視可能な範囲では確認出来なかったが、建築時期等からアスベスト含有建材が使用されている可能性は否定できないため、アスベスト使用の詳細については専門調査機関の分析調査を要する。</p>
---------	---

(3) 本件建物に居住等する場合は、点検・補修等が相当程度必要であると思料する。
