## 期 間 入 札 の 公 告

2 所 在 和歌山県日高郡美浜町大字吉原字長通 4 5 2 番地  
 家屋 番号 4 5 2 番  
 種 類 事務所  
 構 造 木造合金メッキ鋼板ぶき 2 階建  
 床 面 積 1 階 6 4 . 0 3 平方メートル  
 2 階 6 4 . 0 3 平方メートル

# 現況調査報告書

# 評 価 書

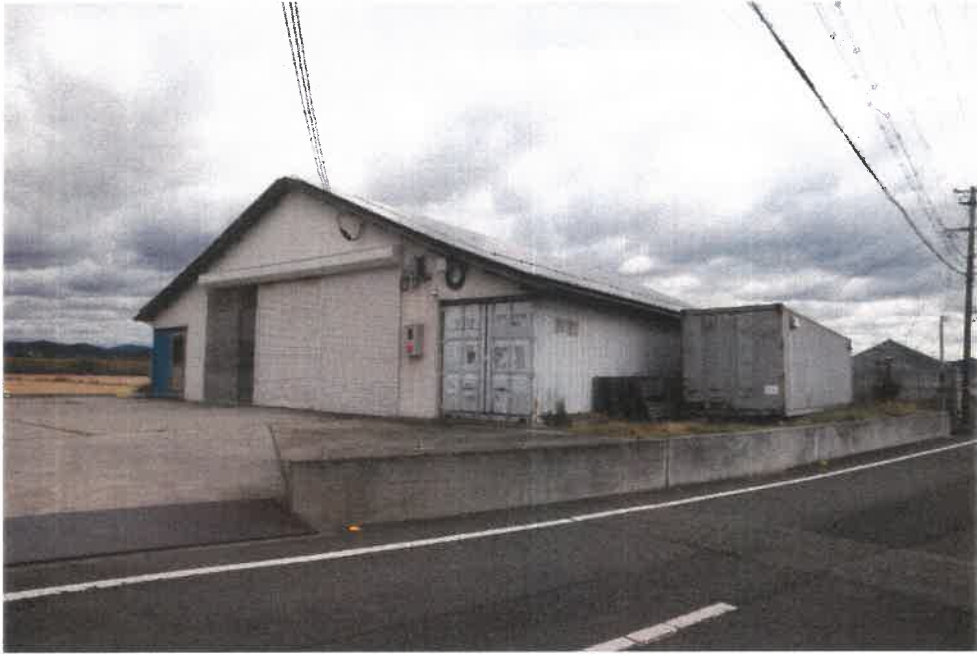
14

(3) 本件土地上の南西端付近にコンテナ（動産）が（写真14）、西側に自動販売機（動産）が、それぞれ設置されている。
