## 期 間 入 札 の 公 告

和歌山地方裁判所御坊支部

## 現況調査報告書

評 価 書  
(土地・建物)

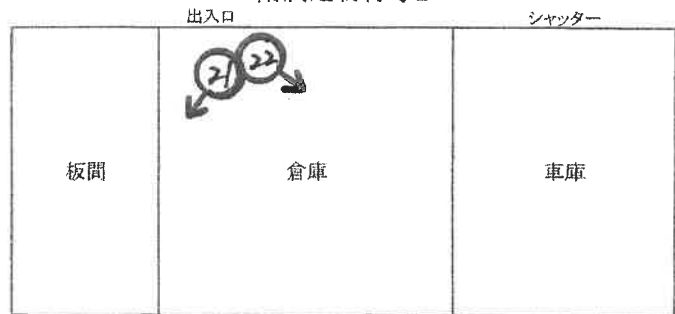
# 現況図

- (1) 本件建物の形状及び間取りは、概ね10～13枚目の図面のとおりである。
- (2) 全部事項証明書によると、本件主である建物は平成4年5月日不詳新築、附属建物符号1は新築年等の記載なし、附属建物符号2は昭和50年月日不詳新築、附属建物符号3は平成3年月日不詳新築の各建物で、築後33～50年ほどが経過している。  
立ち入り調査時に目視等で確認できた不具合としては、
  - ① 主である建物は、床板等の汚れや腐食などが顕著であった(写真6、7、11など)。
  - ② 附属建物符号2と3は、外壁等の腐食が顕著であるほか、雑草等に覆われている(写真20～25)。
  - ③ そのほか、内外装や設備等で経年相当の劣化が見受けられた。
- (3) 主である建物の1階ダイニングキッチンの上に、屋根裏収納の出入口が存在した(写真17は屋根裏収納内部の状況)。
- (4) 本件主である建物は、オール電化住宅である。
- (5) 本件主である建物の1階ダイニングキッチン内に、神棚が設置されている。
- (6) 附属建物符号1の屋根上に、太陽熱温水器が設置されている(写真18)。
- (7) 本件建物の家屋番号が「970番の2」となっているため、他の建物登記がないか調査したところ、家屋番号「970番」の建物登記があったが、平成20年7月22日付けで閉鎖されていた(原因は平成3年月日不詳取壊し)。
