期 間 入 札 の 公 告

補充現況調査報告書

現 況 調 査 報 告 書

補 充 評 価 書

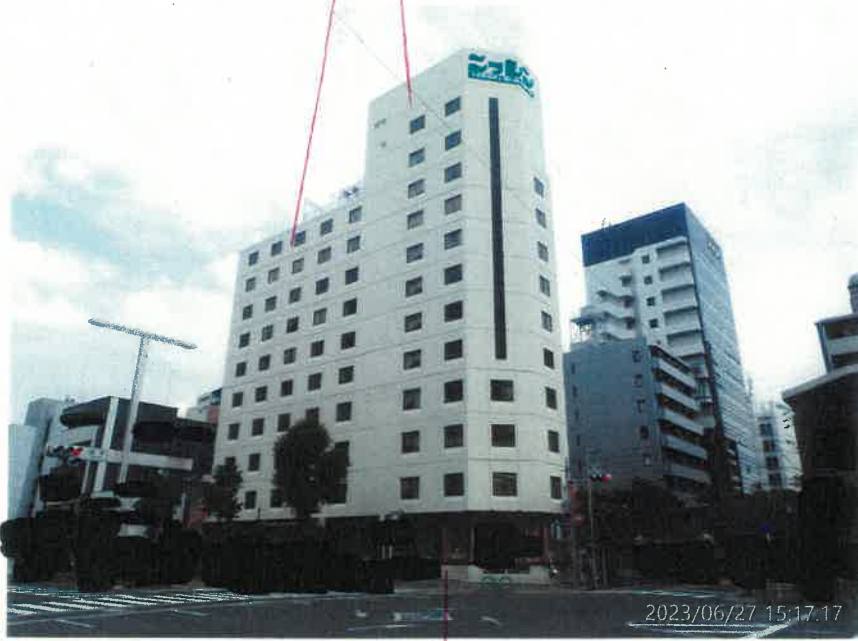
1 北西方向から撮影

物件1 建物を含む一棟の建物
(ニツシンビル)

敷地権土地符号1・符号2

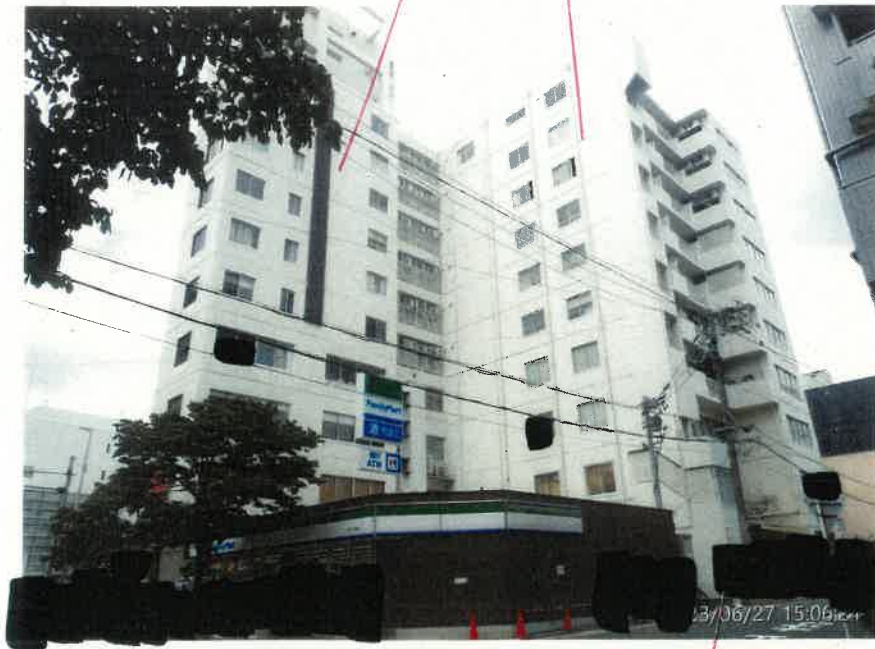
2 南西方向から撮影

物件1 建物を含む一棟の建物
(ニツシンビル)

敷地権土地符号1・符号2

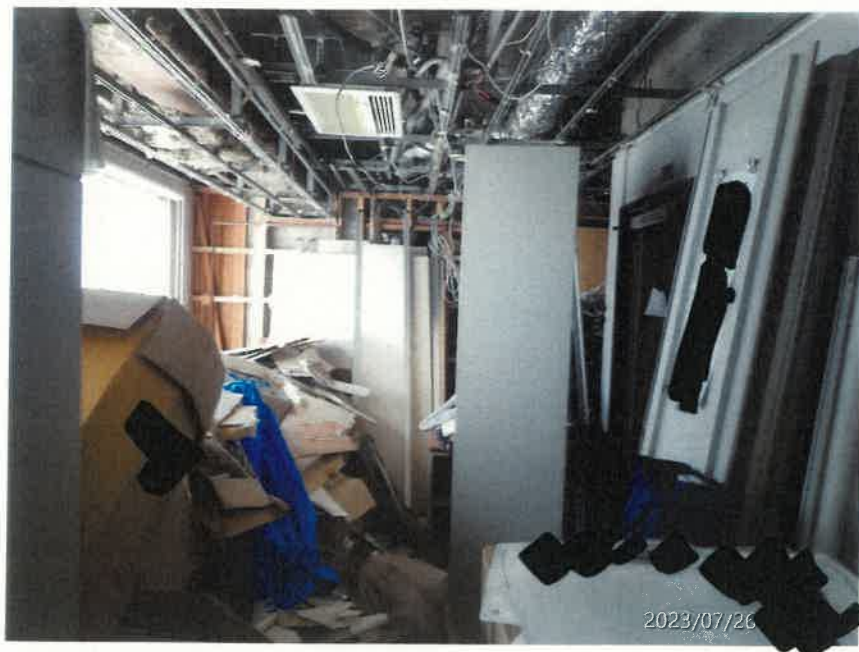
3 室内の状況

物件1建物内は、事務用品、什器備品、パーティションなどの建材、その他のものなどが、整理をされていない状態で詰め込まれている。

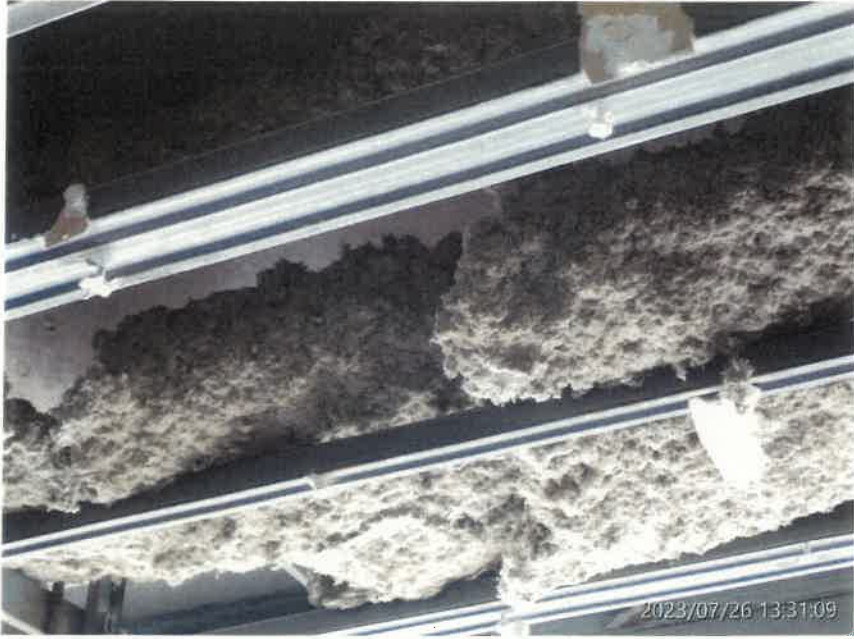
5 室内の状況
天井

物件1建物は、ほぼ全面に亘って天井のボード等がなく、天井裏の部分が剥き出しの状態となっている。

天井裏の梁などには、耐火材と思われるものが吹き付けられているように見受けられる。 **A**

(債務者、株式会社中村建築設計事務所(占有者)代表者)の陳述によれば、この石綿状の耐火材と思われるものは、人体に影響のあるアスベストである可能性が高い、とのことであるが、 **A** (債務者、株式会社中村建築設計事務所(占有者)代表者)及び管理会社とも、検査をしておらず、アスベストであると現段階では確定はされていないようである。しかしながら、その形状、物件1建物を含む一棟の建物の建築時期などから、アスベストである可能性がある。

特記事項 (つづき)	<ul style="list-style-type: none">• 本件専有部分を使用するためには、アスベスト含有の可能性のある建材の除去、天井等の共用部分を含めた内装の修繕等を要するが、修繕等における管理組合または所有者が負担する範囲等については本件評価時点において不明である。• 本件専有部分の東側の扉は目的外物件（建物の名称402）へ出入りする扉であるため、当該目的外物件と本件の所有者が異なる場合は利用できない。また、本件専有部分が所在する4階のトイレ、調理室は目的外物件にあるため利用できない。
---------------	---

イ 市場性修正：専有部分の建物内において天井等の共用部分を含めた修繕を要すること、建物内の建材にアスベスト使用の可能性があること、また、本件建物が新耐震基準以前の建物であることによるリスクを考慮した。
