期 間 入 札 の 公 告

現 況 調 査 報 告 書

土地建物配置図（概略）

評 価 書

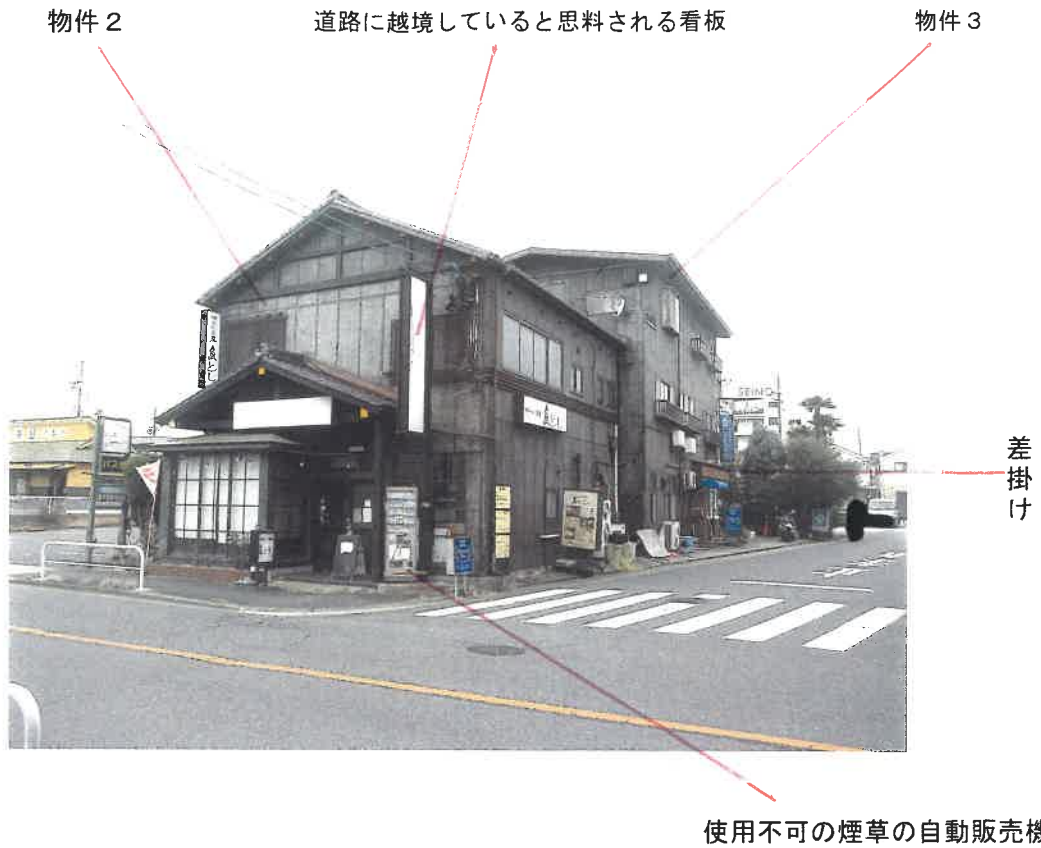
①

屋外の状況

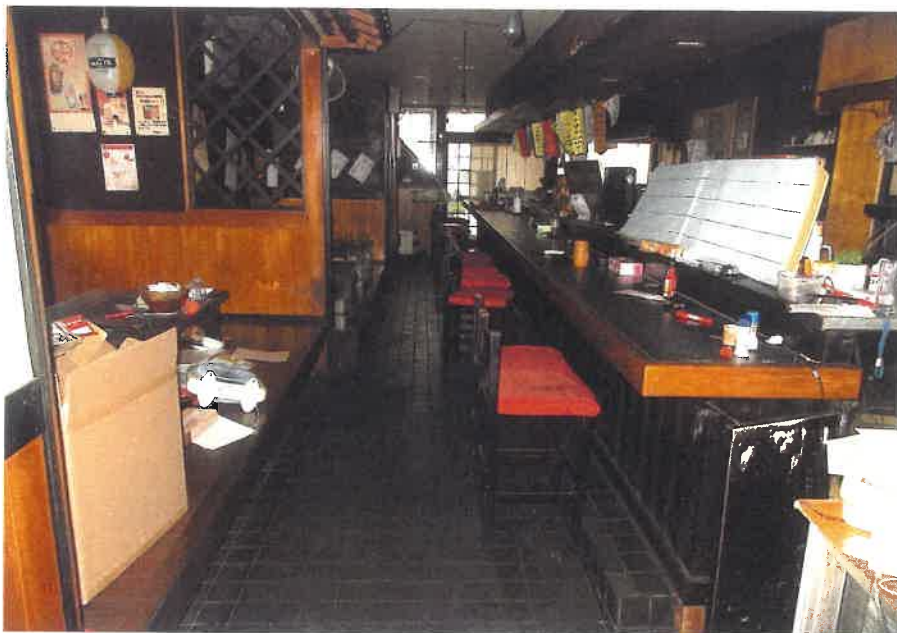
②

- 8 物件2建物1階店舗②はAが営業していた飲食店(和食料理店)となっており、店舗中央にカウンター席が設置され、小上り及び座敷仕様の板の間が造作されていた。
物件2建物北側の壁面上部及び南側の壁面の上部に看板が掲げられており、「炬ばた茶屋魚とし」という屋号が掲載されていた。
物件2建物1階店舗②の飲食店部分の厨房には、使用されていない調理器具及び食器類が雑然と置かれており、業務用冷蔵庫及びガス台等の厨房設備が設置されている。

屋内の状況 (1階 店舗② (和食料理店 カウンター 客席))

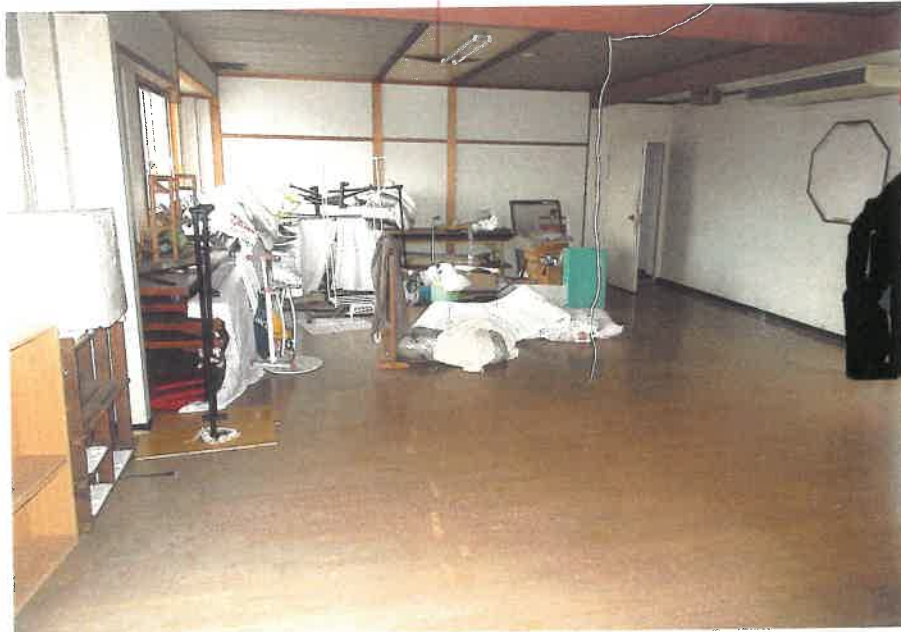
④

- 9 物件2建物2階は、宴会用の広間となっており、物件2建物1階南東側に階段が設置されており、1階店舗から2階の広間へ出入りできる構造になっている。
物件2建物2階広間の天井の一部が老朽化により剥がれているのが見受けられ(写真④)、広間の壁側には動産類が置かれている。
- 10 物件2建物1階店舗①はCが営業している喫茶店となっており、朝7時頃から午後1時半ころまで営業しているとのことである。
喫茶店内はカウンター席及びテーブル席が存在しており、カウンター席と厨房が向き合って設置されている。
物件2建物1階店舗①の喫茶店は、営業中であることから厨房内は相応に整理された状態となっていた。
物件2建物北側の壁面に「スパニッシュブルー」と表示された喫茶店の屋号が表示された看板が設置されていた。
物件2建物の北側に差掛けが設置されている。

(物件2建物)
天井の破損の状況

屋内の状況 (2階 店舗② (広間))

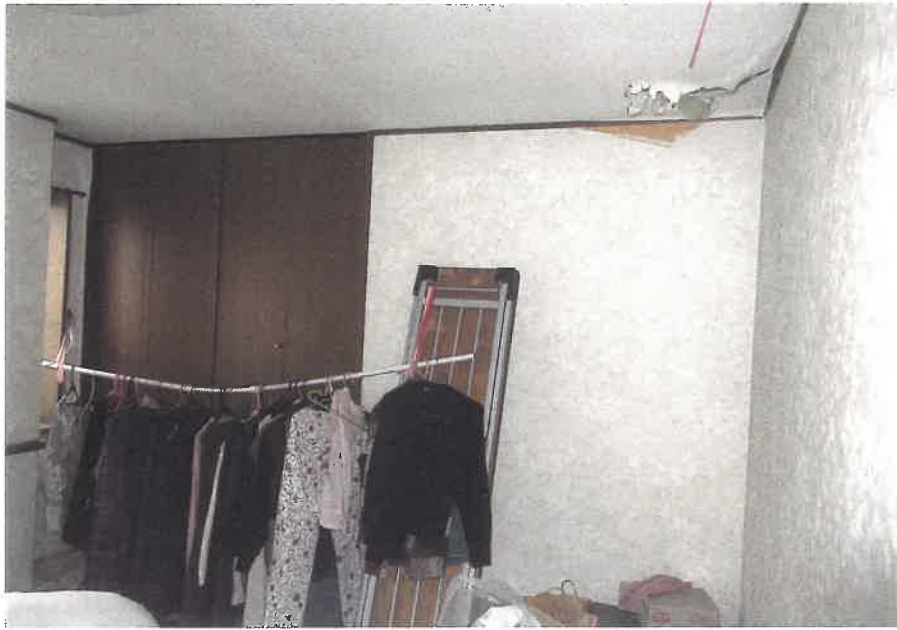
⑤

- 11 物件3建物2階は主にB及びCの居宅及び生活スペースとして利用されていると見受けられ、B及びCの家財道具及び多数の動産類が存在した。
関係人の陳述等記載のとおり、物件3建物2階洋室②の天井は雨漏りによると思われる影響で破損しており、天井に穴が開いた状態になっていた。

雨漏りによる破損の状況

屋内の状況 (洋室② 雨漏りによるとと思われる天井の破損の状況)

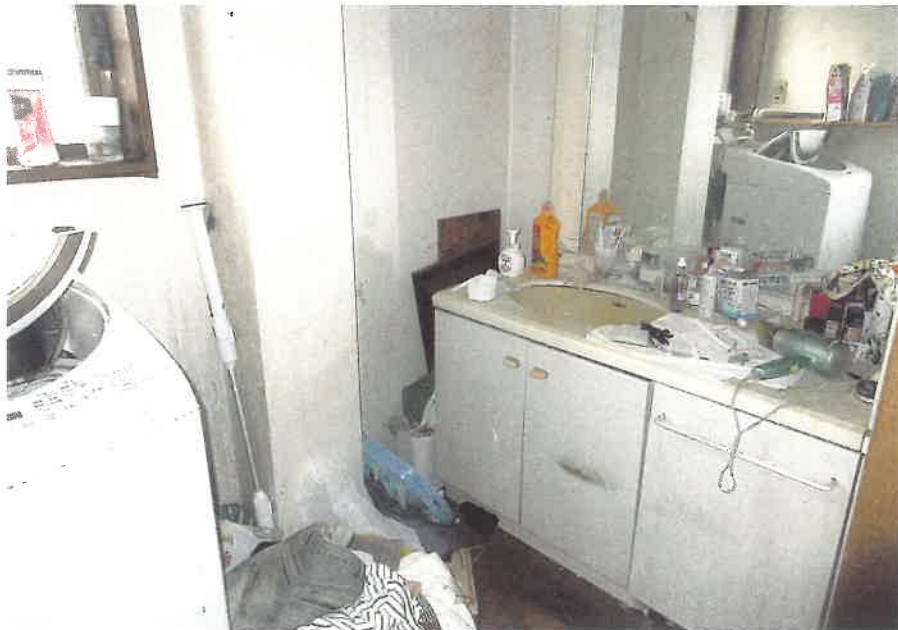
⑥

屋内の状況 (2階 洗面室①)

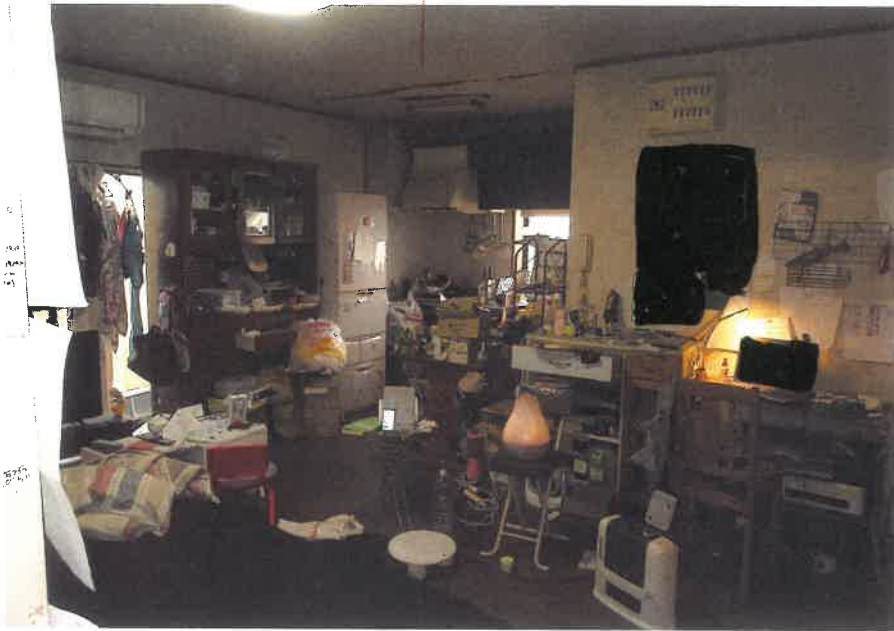
⑦

- 物件3建物2階和室の障子及び襖は汚損が見受けられ、仏壇が存在した。
- 12 物件3建物3階は、主にAの居宅及び生活スペースとして利用されていると思料され、Aの家財道具及び多数の動産類が存在した。
- 物件3建物3階のキッチン上部の天井の天板が剥がれており、壁紙も剥がれているのが散見され、経年劣化による老朽化によるものと思料された。
- 物件3建物3階リビングダイニングキッチン②の北側に座敷スペースが設置されており、畳の上に人工芝が敷かれていた。
- 物件3建物3階の洋室④は、JRの在来線及び新幹線の線路とほぼ等高の位置にあることから列車の通過音が相応に聞こえる状況にあると思われる。
- 13 物件2建物1階店舗②飲食店、物件2建物1階店舗①喫茶店、物件2建物及び物件3建物の2階及び3階部分の各部屋は、天井及び壁紙等は補修工事等が行われていないと思われ、また、床面も汚損が見受けられる部分もあることから、経年劣化以上に劣化している状況であると思受けられた。
- 14 買受人は物件2建物及び物件3建物を使用収益するためには、相応の改修工事費用を負担することになり、動産の処理が必要となった場合には、相応の処理費用を負担することになると思われる。
- 15 物件2建物の南東側に看板が設置されており、道路に越境していると思われる。
- 物件2及び物件3建物を含む一棟の建物の敷地である物件1土地南側に煙草の自動販売機が設置されており、関係人の陳述等記載のとおり使用不可の状況であると思料される。
- 16 占有関係は3枚目乃至5枚目記載のとおりである。

天井のクロスが剥がれている状況

屋内の状況 (3階 リビングダイニングキッチン②)

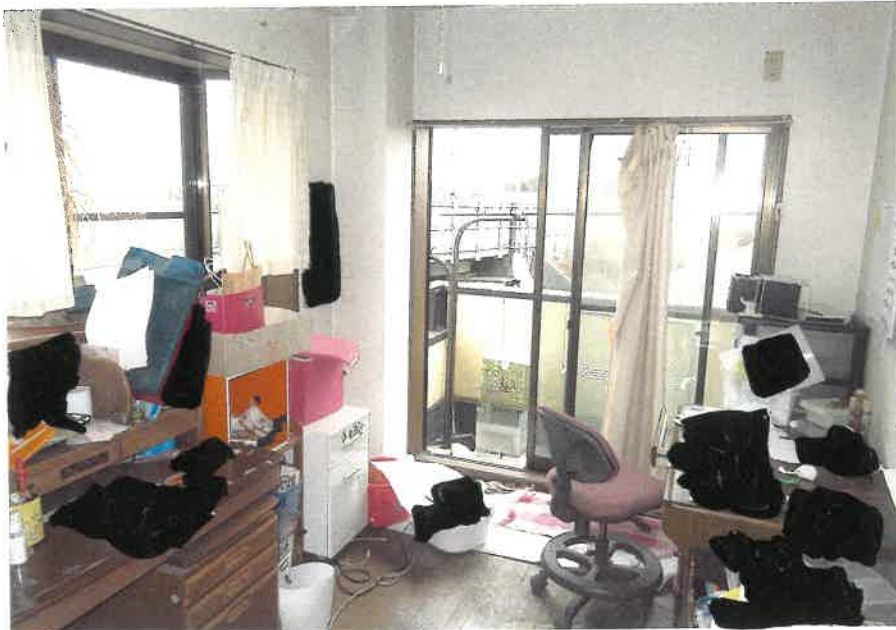
⑧

J R在来線及び新幹線の軌道とほぼ等高の位置の状況

屋内の状況 (3階 洋室④)
