## 期 間 入 札 の 公 告

建物の名称 ラ・シオン源氏

# 現 況 調 査 報 告 書

# 評 価 書

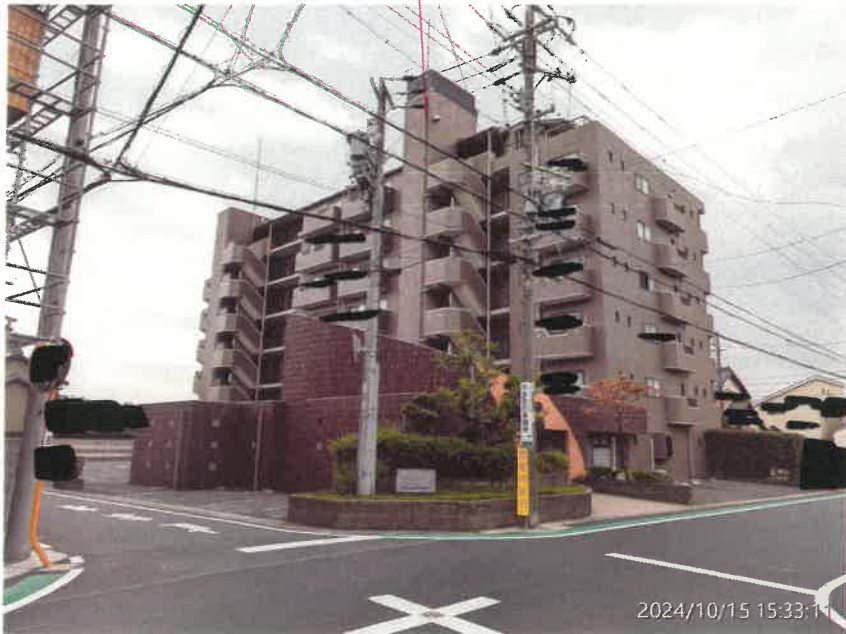
1 北方向から撮影

物件1 建物を含む一棟の建物  
(ラ・シオン源氏)

マンション名	ラ・シオン源氏	
建物の用途	居宅 (総戸数 40戸)	
建築時期及び 経済的残存耐 用年数	建築年月日(登記記載) 平成9年11月19日新築  経過年数 約27年 経済的残存耐用年数 約13年	
構造	鉄筋コンクリート造7階建	
仕様	屋根 外壁 その他	ルーフィング葺陸屋根 タイル貼、一部吹付タイル外 -
設備等	エレベーター 駐車場  集会室 その他	有 有、地主との契約の為管理会社は把握していない。 敷地権土地所有者によると、賃貸料に1台分の 駐車場使用料が含まれている。  無 -
建物の品等	使用資材 施工	普通 普通
管理の形態等	管理組合  管理方式 管理会社 管理形態	有 名称(ラ・シオン源氏管理組合) 法人格 無 全委託管理 日本ハウズイング株式会社 管理員 有(3日/週)、管理室 有
管理の状況	普通	
特記事項	<p>○管理組合の積立金総額19,944,973円(令和6年9月30日現在)。</p> <p>○大規模修繕計画：平成23年8月頃実施済み。</p> <p>○負担決議された工事負担金：無。</p> <p>○耐震性能診断の受検：無。</p> <p>○ペット飼育：不可(居室のみで飼育できる小動物除く)。</p> <p>○規約共用部分：規約共用部分として倉庫が登記されている。</p>

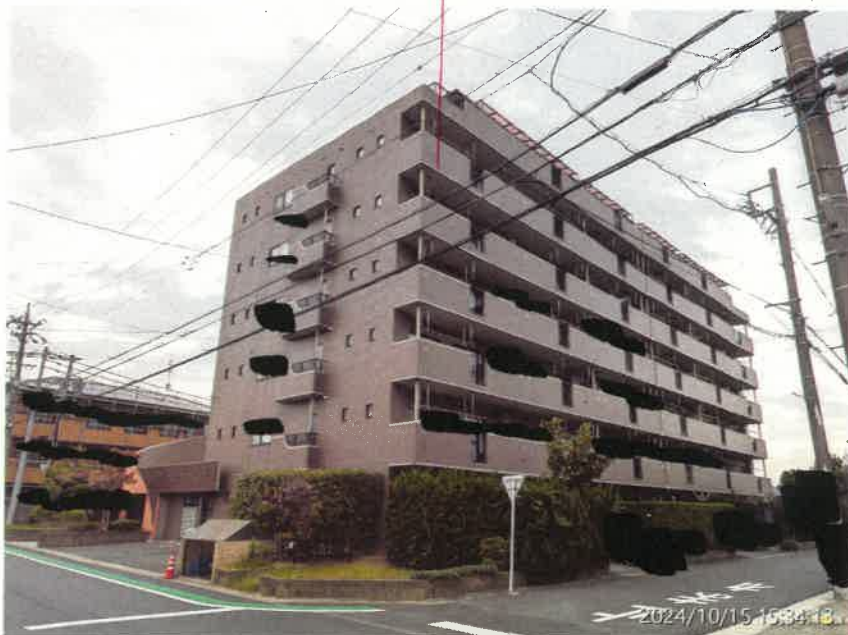
2 西方向から撮影

物件1 建物を含む一棟の建物  
(ラ・シオン源氏)

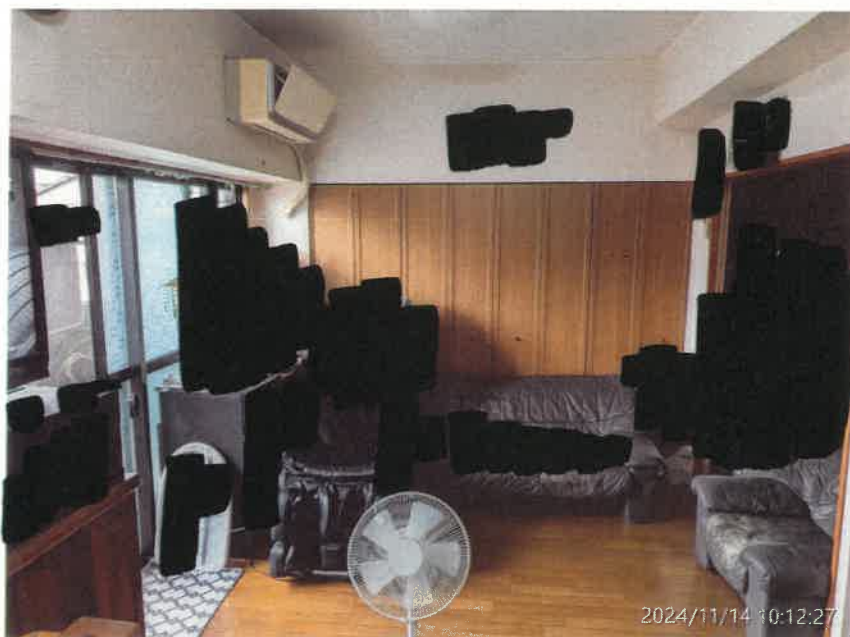
3 リビング・ダイニング

- (1) 物件1建物内は、家具、家電製品、日用品その他雑品類が多数存する。
- (2) 物件1建物は、登記記録によれば、平成9年築であり、経年相当の劣化、傷、汚れなどが見られるほか、当職が目視で確認した限りでは、以下の損傷箇所が見られた。
  - ・リビング・ダイニングの壁面に多数の傷、クロスの剥がれなどが見られる。
  - ・和室の引き戸にシミ、傷が見られる。
  - ・キッチンの壁面のクロスにヒビが見られる。
  - ・洋室1・2の、特に北側の天井、壁面のクロス全体に、結露、カビによる損傷が見られる。
  - ・浴室全体にカビが見られる。
