## 期 間 入 札 の 公 告

建物の名称 1 A

# 現 況 調 査 報 告 書

## 評 価 書

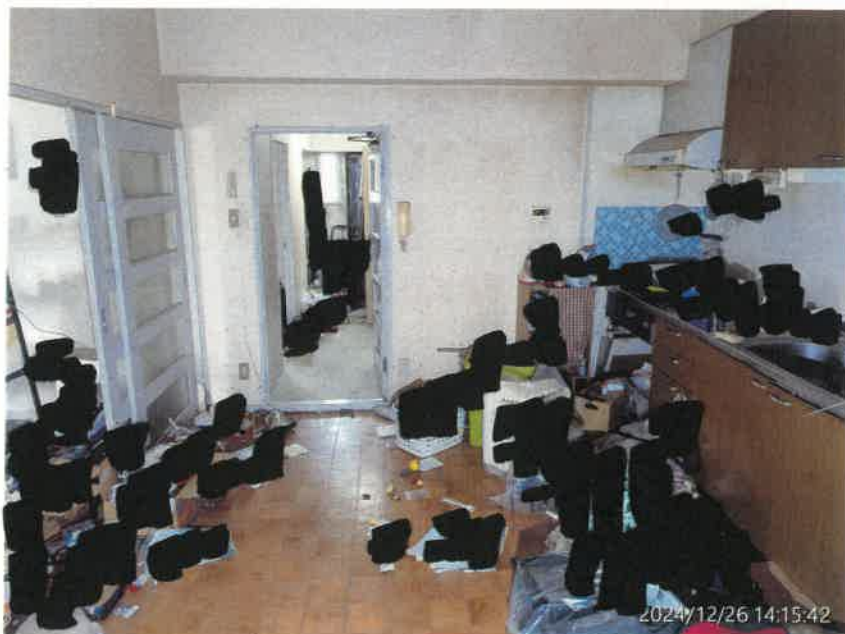
3 ダイニング・キッチン

- (1) 物件2建物内は、多数の動産類が存し、これらが整理をされていない状態で置かれている。
- (2) 物件2建物は、登記記録によれば、昭和58年築であり、経年相当の劣化のほか、傷、汚れなどが全体に多数見られる。当職が目視で確認した限りでは、以下の損傷箇所が見られた。
- ・玄関の壁面及び天井付近全体にカビによるものと思われる損傷、クロスの剥がれなどが見られる。
  - ・ホールの壁面のクロスの剥がれ、損傷等が多数見られる。
  - ・ダイニング・キッチンの床面に傷などの損傷、汚れが見られる。また、天井には、蜘蛛と思われる小虫が多数存する。
- キッチン台のガスコンロの下部の収納の戸が破損している。
- ・和室1・2の壁面に穴、クロスの破れ、カビによるものと思われる損傷が見られる。襖の引き戸に穴、破れ、シミなどが多数見られる。窓枠及びその付近にカビによるものと思われる損傷が見られる。
  - ・洋室1の壁面（特に出窓付近）に穴、クロスの破れ、カビによるものと思われる損傷が見られる。天井付近にカビによるものと思われる損傷が見られる。引き戸のガラスが大きくヒビが見られる。床面に全体に傷が見られる。
  - ・洋室2の壁面、窓枠付近、天井、床面に、カビによるものと思われる損傷が見られる。壁面に穴が見られる。
  - ・洗面所の壁面、天井、床面全体に、カビによるものと思われる損傷が見られる。
  - ・浴室全体にカビが見られる。出入口の枠全体に傷が見られる。
  - ・トイレの壁面、床面に汚れが見られる。

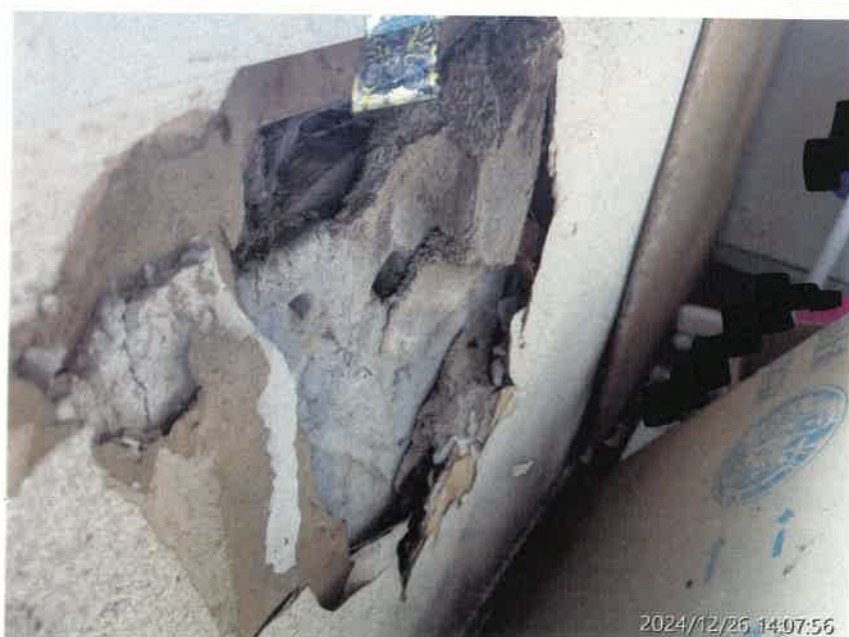
6 洋室 1  
損傷の状況  
壁面

| 特 記 事 項 | <p>○居住者によると、H15年12月購入以降浴槽以外の設備更新はしていない。クロス汚れ、破れ等、経年使用相応の劣化等がみられた。特に目に付いた劣化は以下の通り。</p> <ul style="list-style-type: none"><li>・結露によるカビが北側部屋だけでなく、各所に見られる。</li><li>・洋室2の出窓周辺の壁が損傷し、フローリングに傷がある。</li><li>・和室バルコニー側の壁、廊下の壁に穴が空いている。</li><li>・DKと洋室2の間の扉ガラスにヒビ割れがある。</li></ul> <p>○間取り等の特徴は以下の通り。</p> <ul style="list-style-type: none"><li>・廊下と各部屋は、約5cmの段差がある。</li><li>・洋室1の天井高は約2.7mで比較的高い。</li><li>・専用庭へは、バルコニーから階段を使用して出入りできる。</li></ul> <p>○建築年から推測するとアスベスト含有建材等の使用に留意が必要である。</p> | | |
