## 期 間 入 札 の 公 告

| | 構 造 | 木造合金メッキ鋼板ぶき 2 階建 | | |

# 現 況 調 査 報 告 書

## 評 価 書

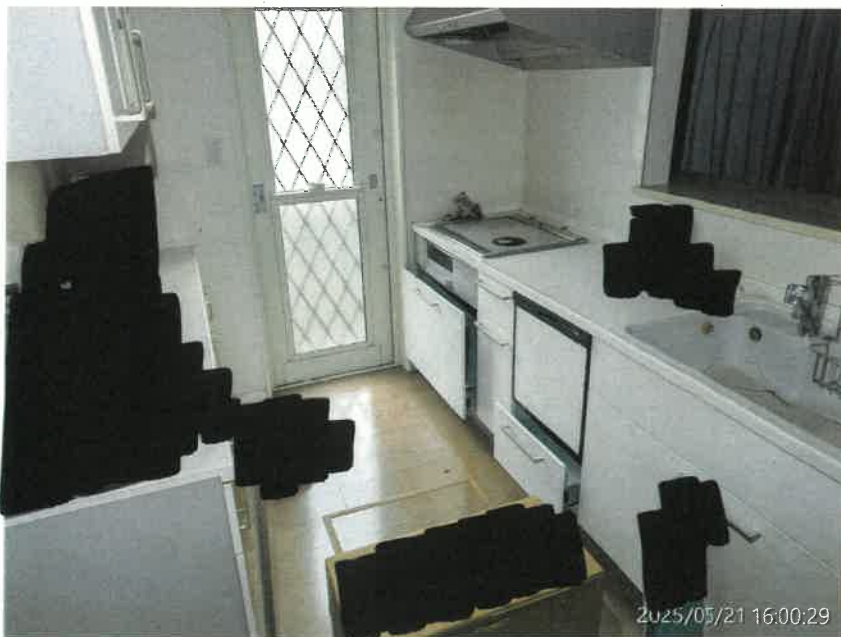
4 キッチン

- ・玄関の扉の鍵穴部分のカバーが取り外されている。
- ・玄関のホールの壁面の幅木が、外れたり、曲がったり、カビのようなものが見えたりするなど、損傷している。
- ・キッチンの勝手口の扉のドアノブが取り外されている。
- ・キッチンのIHコンロの天板に焦げ痕などが見られる。キッチン備え付けの食器洗浄機内部にカビが見られる。キッチンの壁面のクロスに剥がれている箇所が見られる。床面に傷が見られる。キッチン台、キッチンカウンター及びキッチン棚の下部の壁面の幅木が、外れたり、曲がったりし、損傷している。
- ・洗面所の床面に汚れが見られる。床面の幅木が、外れたり、曲がったりし、損傷している。
- ・階段の壁面のクロスに傷が見られる。
- ・ホール2の幅木に、幅木内部の緩衝材のようなものがはみ出すなどして、損傷している。
