期 間 入 札 の 公 告

- 1 所 在 名古屋市港区当知四丁目
地 番 2301番
地 目 宅地
地 積 853.52平方メートル
- 2 所 在 名古屋市港区当知四丁目 2301番地
家屋 番号 2301番
種 類 居宅
構 造 木造瓦葺2階建
床 面 積 1階 263.12平方メートル
2階 92.64平方メートル
- (現況)
- 床 面 積 1階 約277.12平方メートル
2階 約143.64平方メートル

現 況 調 査 報 告 書

評 価 書

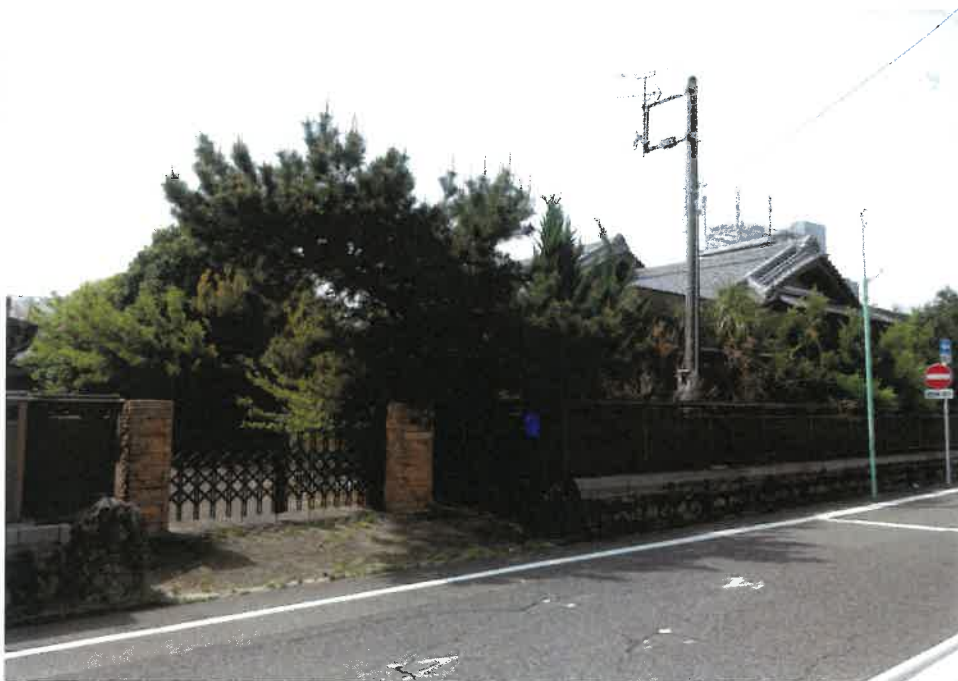
①

物件1土地及び同2建物

(南東より撮影)

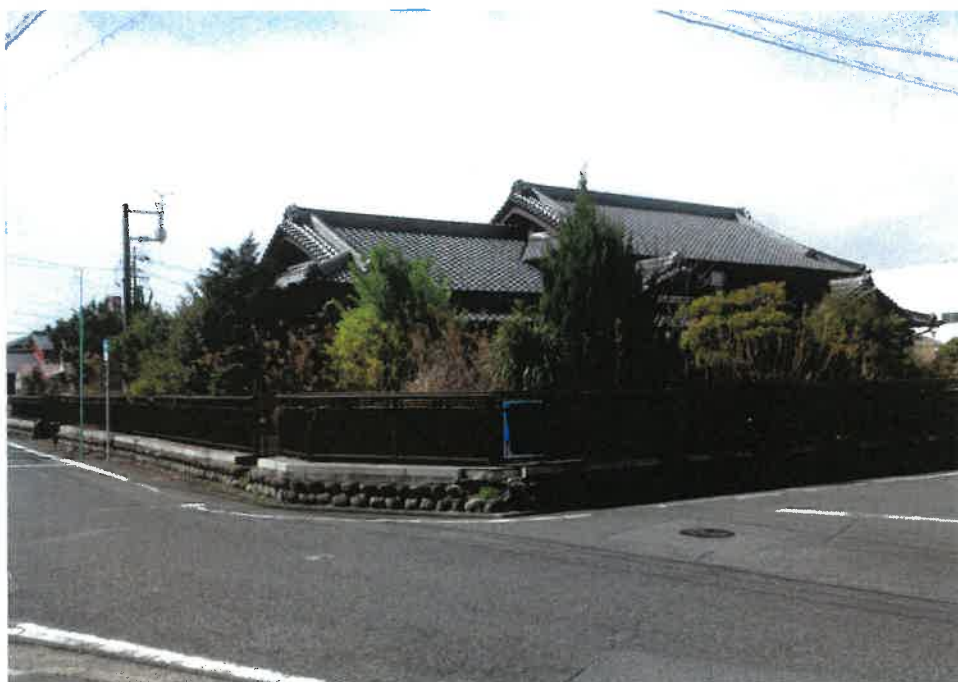
②

同上

(北東より撮影)

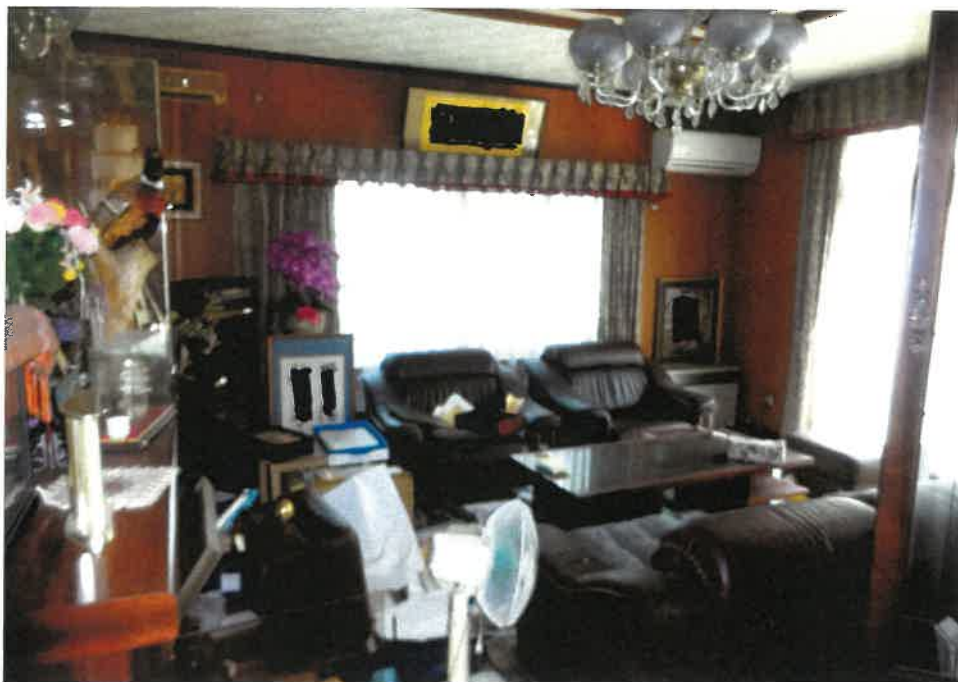
③

洋室4

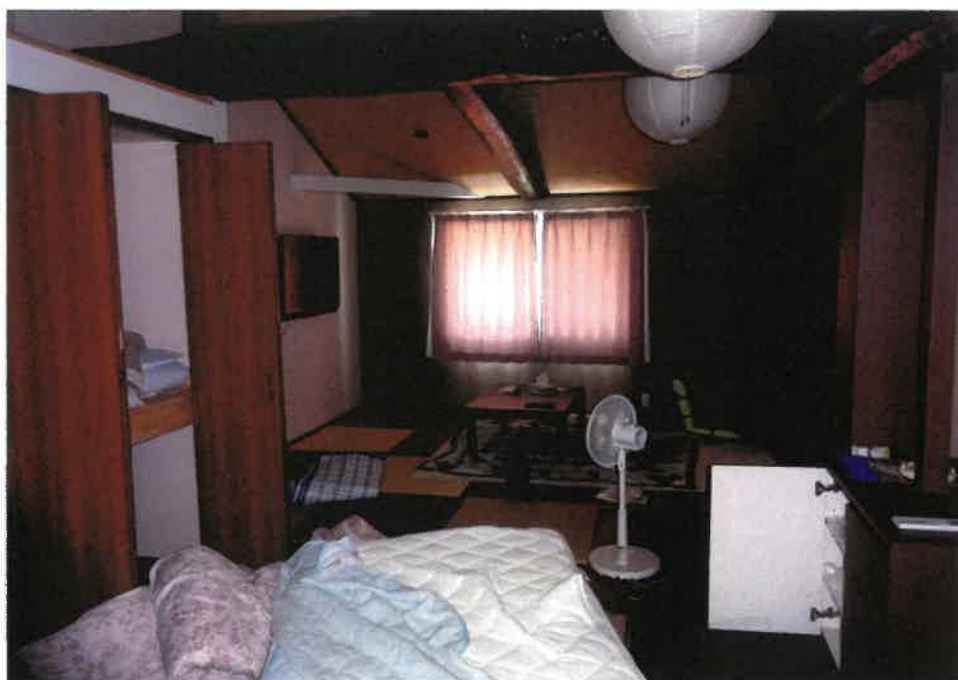
④

- 1 物件1土地は、東側及び北側を道路に各面している。
- 2 物件2建物は、固定資産税(家屋)評価額等証明書によると昭和26年建築(平成28年増築)、昭和55年建築の木造瓦葺2階建の居宅であるが、1階北東側付近(土間。約14平方メートル)及び2階東側付近(小屋裏収納。約51平方メートル)が未登記増築されている(申立人らの陳述によれば、建築時期は、土間は7、8年前、小屋裏収納は昭和50年代ころ)。そのほか、申立人らによると、1階洗面・浴室付近を7、8年前、2階の洋室5(洗面含む)は、5年程前にリフォームされている、とのことである。

洋室5

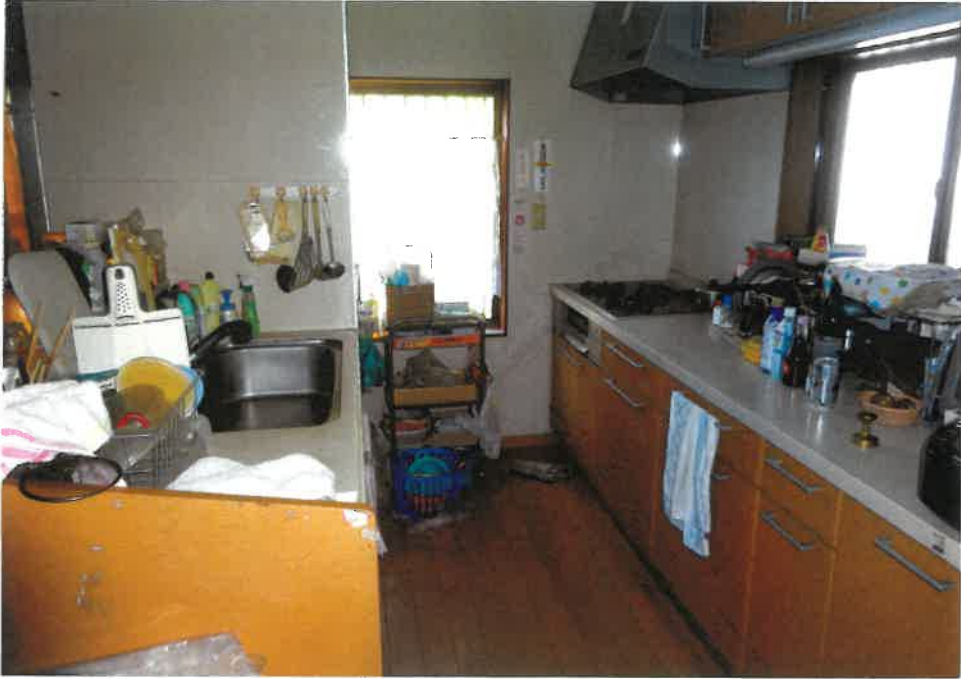
⑤

キッチン

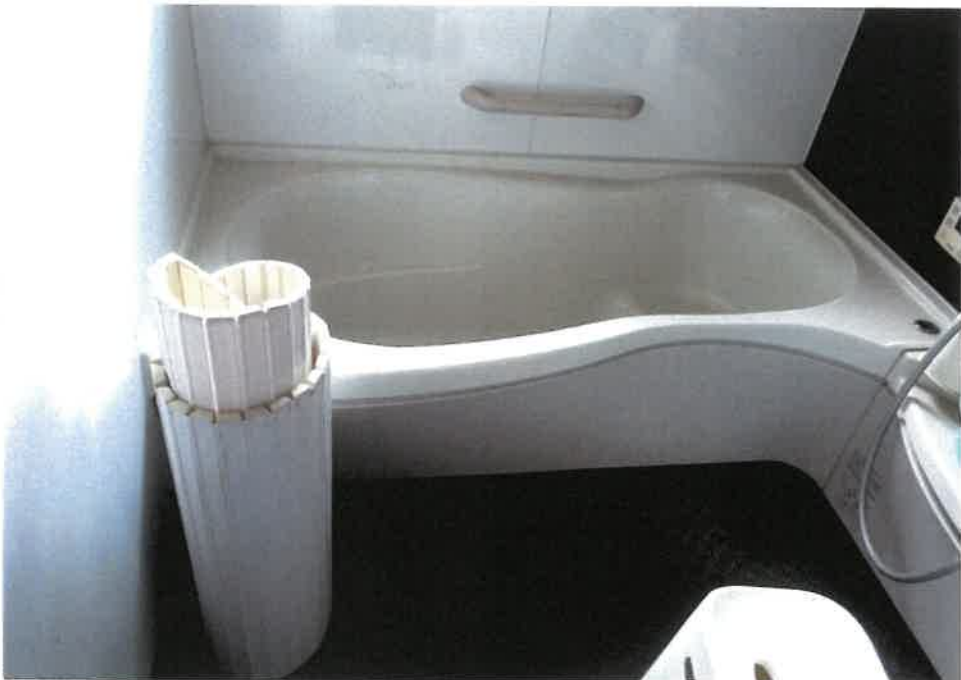
⑥

浴室

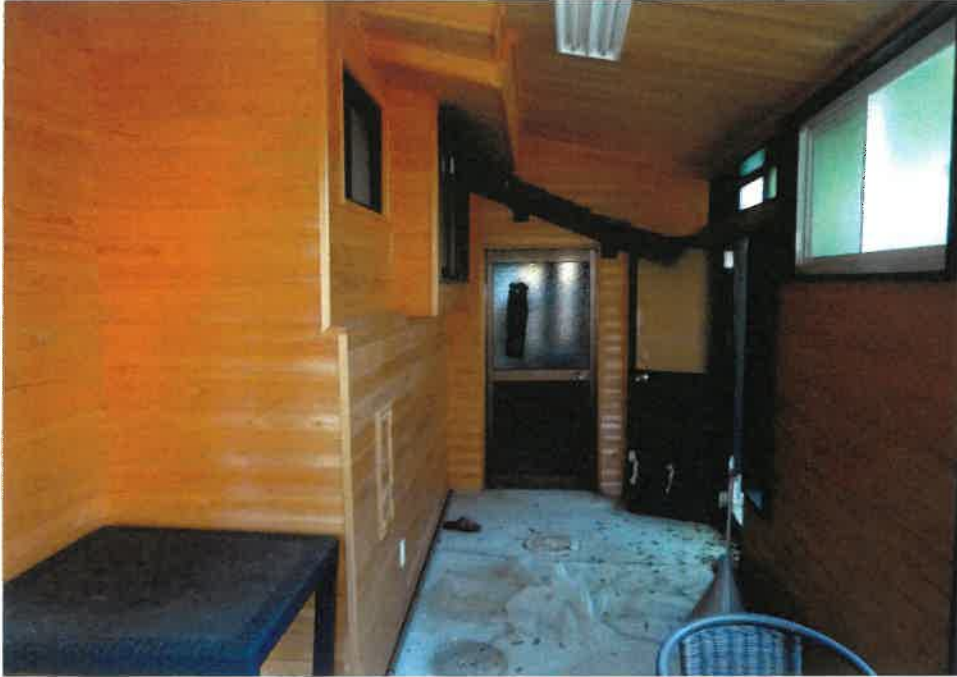
⑦

- 5 物件1土地にかかる法令上の制限や土壤汚染の有無の可能性については、評価人の評価書参照
- 6 物件1土地は、放置されており、敷地内には雑草や樹木が生えたままの状態になっていた。
- 7 同2建物は、空き巣に入られた模様で、建物内は、1階未登記増築部分(土間)のドアや1階北側廊下のサッシは割られていて、建物内はタンスや棚等にあった物が床に散乱した状態となっていた。なお、和室4には仏壇がある。

土間（未登記増築部分）

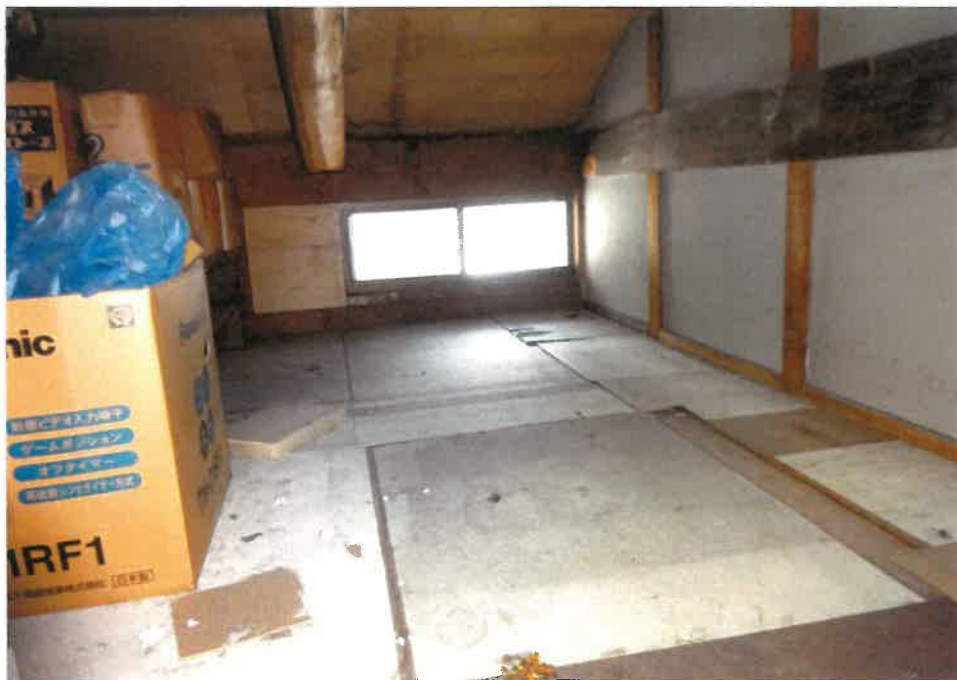
⑧

小屋裏収納（未登記増築部分）

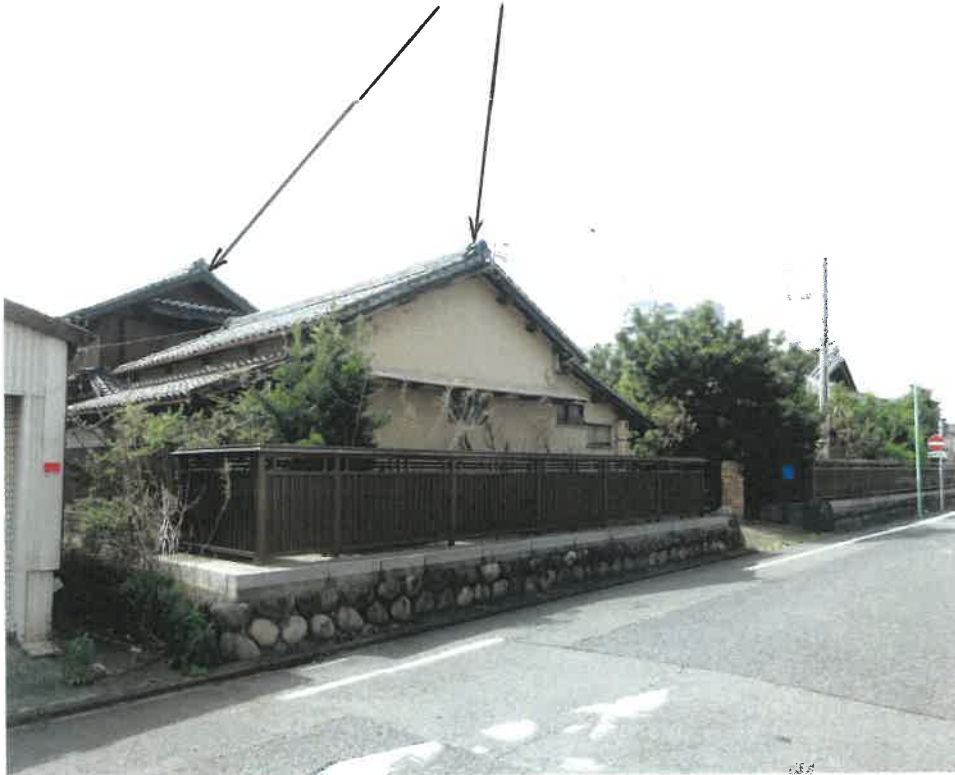
⑨

件外土地,件外建物 1, 2, 物件1土地及び同2建物の状況

(南東より撮影)

本件土地の南側隣地（2302番）に存する以下の件外建物1の北側の一部が、本件土地に越境している模様である。なお、越境は概測によると約10㎡程度と推定されるが、確定はできない。

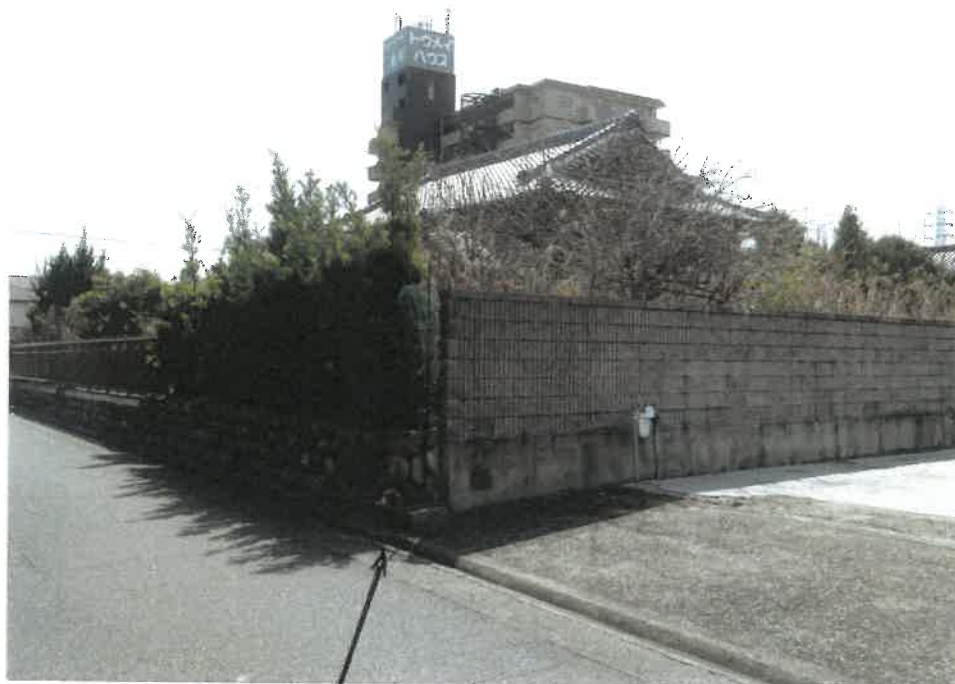
⑩

物件1土地,同2建物及び西側隣地(2330番)の状況

(北西より撮影)

本件土地の形状及び範囲等は、概ね公図のとおりであると認められるが、本件土地は南側隣地（2302番）及び西側隣地（2330番）と一体で利用されているため、両隣地との境界は明確とはいえず、正確な境界の確定には測量等が必要となる可能性を有する。

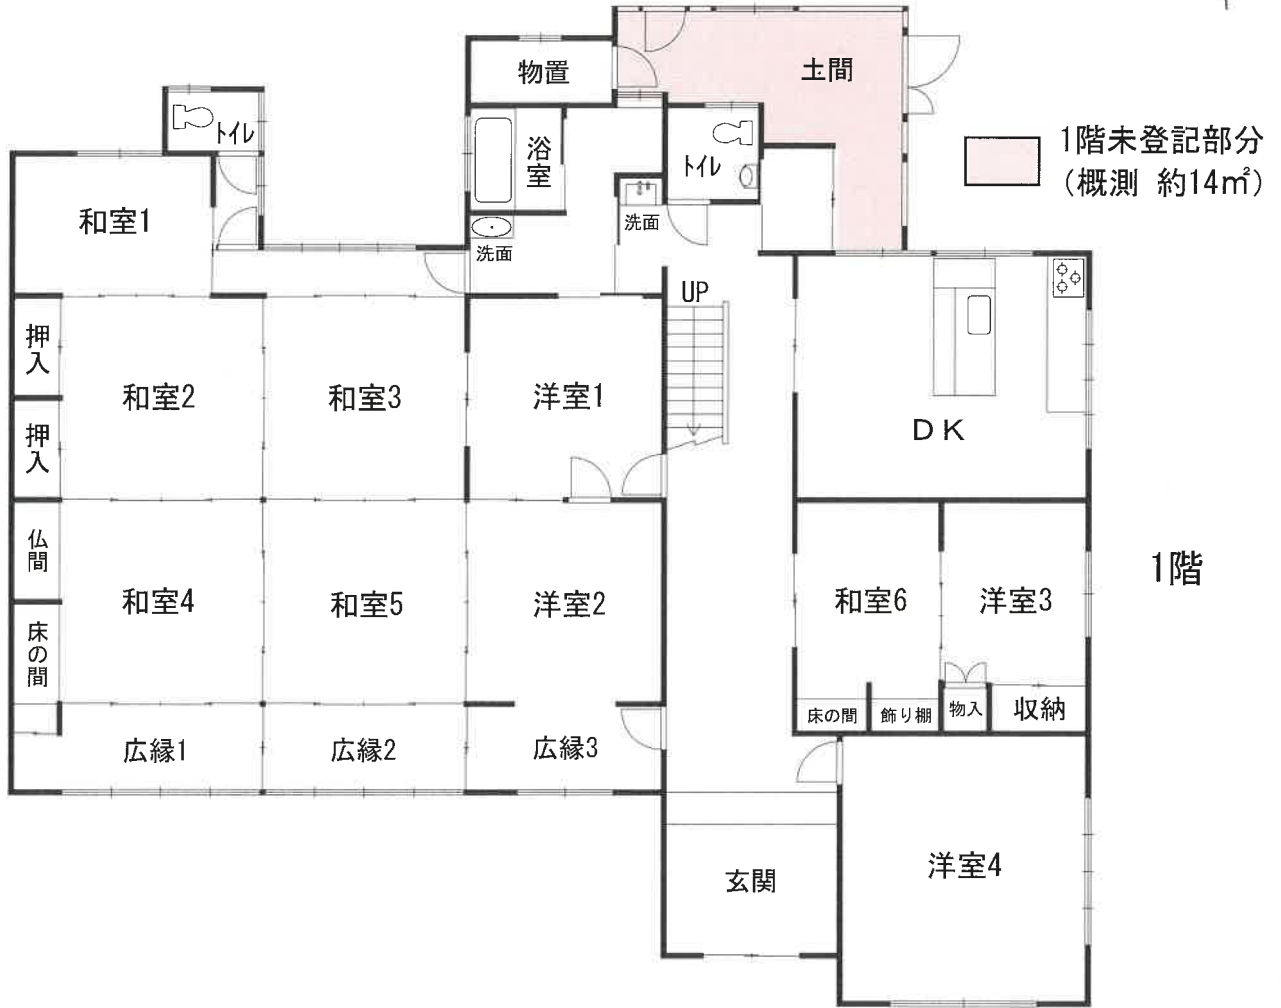
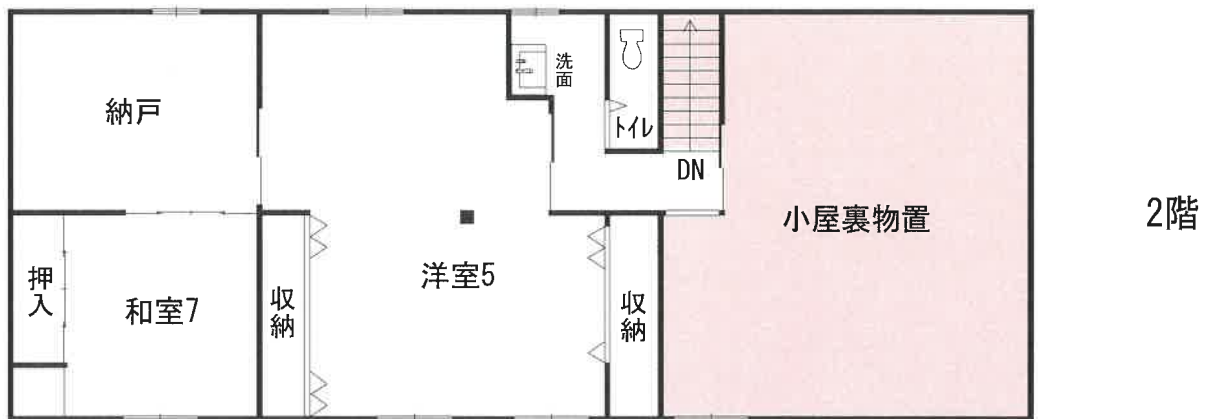
建物間取図 (概略)

区 分	主である建物
建築時期及び 経済的残存耐 用年数	<p>建築年月日（登記記載）昭和55年10月31日増築 （固定資産税評価額等証明書記載）</p> <p>昭和26年新築、昭和55年・平成28年増築</p> <p>経過年数 約74年</p> <p>経済的残存耐用年数 約0年</p>
仕 様	<p>構造 木造2階建</p> <p>屋根 瓦葺</p> <p>外壁 鋼板、タイル貼等</p> <p>内壁 クロス、合板等</p> <p>天井 クロス、合板、あらかし等</p> <p>床 フローリング、畳、コンクリート等</p> <p>設備 水道、都市ガス、下水等</p> <p>その他 -</p>
床面積（現況）	<p>1階 約277.12㎡</p> <p>2階 約143.64㎡</p> <p>合計 約420.76㎡</p>
現況用途等	<p>現況用途 居宅</p> <p>間取り 12DK+納戸+小屋裏物置 （附属資料6 建物間取図のとおり）</p>
品 等	普通
保守管理の状 態	やや劣る
建物の利用状 況	「現況調査報告書」の記載のとおり
特 記 事 項	<p>本件建物は建築後約74年が経過しており、概ね経年相当の汚損等が認められた。なお、本件建物は空き巣に入られた模様であり、1階北東側の土間や1階北側の廊下の窓ガラスが割られ、建物内はタンスや棚等にあった物が床に散乱した状態となっていた。したがって、床や壁等を目視で確認できない箇所も多かった。</p> <p>関係人によると、1階洗面・浴室付近を7、8年前に、2階洋室5及び洗面付近を5、6年前にリフォームしているとのことである。</p> <p>本件建物には、1階北東側の土間部分に約14㎡、2階東側の小屋裏物置部分に約51㎡、それぞれ未登記部分が存在する。同小屋裏物置部分の天井はあらかしの状態であり、天井高は概測で1～2.8m程度であった。 なお、床面積の確定には測量等が必要となる可能性を有する。</p>

特記事項	<p>2階和室7及び納戸の天井は、屋根の勾配に沿った形状となっており、天井高は概測で1.6～2m程度であった。</p> <p>本件建物の設備等の不具合についての詳細は不明である。</p> <p>築年数から推測すると、本件建物は新耐震基準に適合していない可能性を有するほか、アスベスト含有建材等の使用に留意が必要である。なお、詳細については専門家の調査が必要である。</p>
------	--
