## 期 間 入 札 の 公 告

構 造 鉄骨造スレート葺3階建

# 現 況 調 査 報 告 書

## 評 価 書

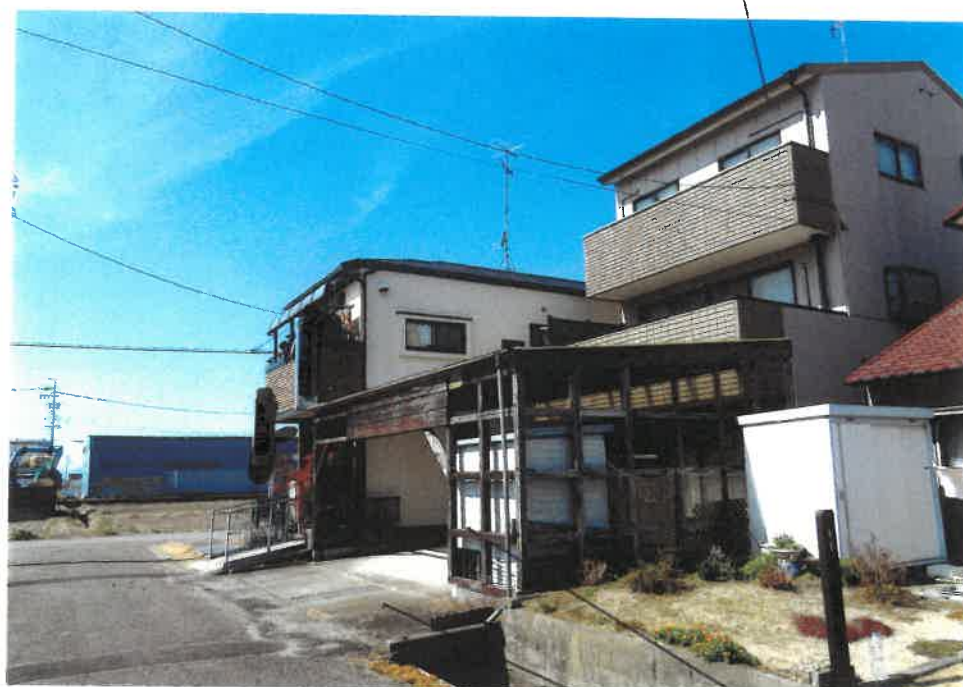
南側の水路上の橋 簡易物置

② 南西方向から撮影

- 9 物件2建物の南側にウッドデッキと差し掛けが設置されている。
- 10 物件1土地北東端に貯水槽が、南東端には簡易物置が設置されていた。
- 11 現在、南側の水路上に橋を設置して出入りを行っているが、北名古屋市役所建設部にて確認したところ、水路占用許可の申請は出ていないようであるが、不動産競売手続で第三者が買い受けた場合、水路占用許可の申請を要するものの、占用使用料は賦課されないとのことである。

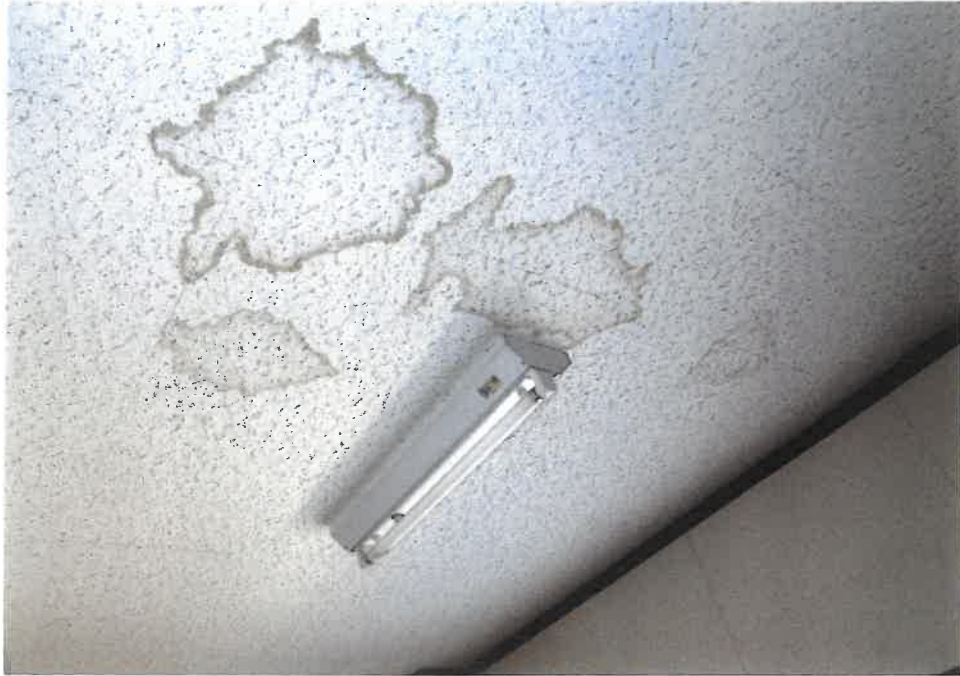
⑤ 屋内の状況（洋室2の天井の雨漏り跡の様子）

- 6 物件2建物には、経年相応の劣化が見られたほか、1階西側トイレの内壁及び床が破損していた。2階バルコニーに設置されているウッドデッキが破損していたほか、3階洋室2の天井に雨漏り跡と思われるしみが存在した。未登記増築部分で洗面所と廊下の間の扉の開閉に支障が生じており、完全に閉めることが困難であった。

| | <div><div>1階西側トイレの内壁及び床の破損。<br/>2階バルコニーに設置されているウッドデッキの破損。<br/>3階洋室2の天井に雨漏り跡と思われるシミがある。</div></div><br>・建物の建築時期等を考慮するとアスベスト含有建材等が使用されている可能性は否定できない。但し、詳細は不明であり、専門家の調査が必要である。 | | |

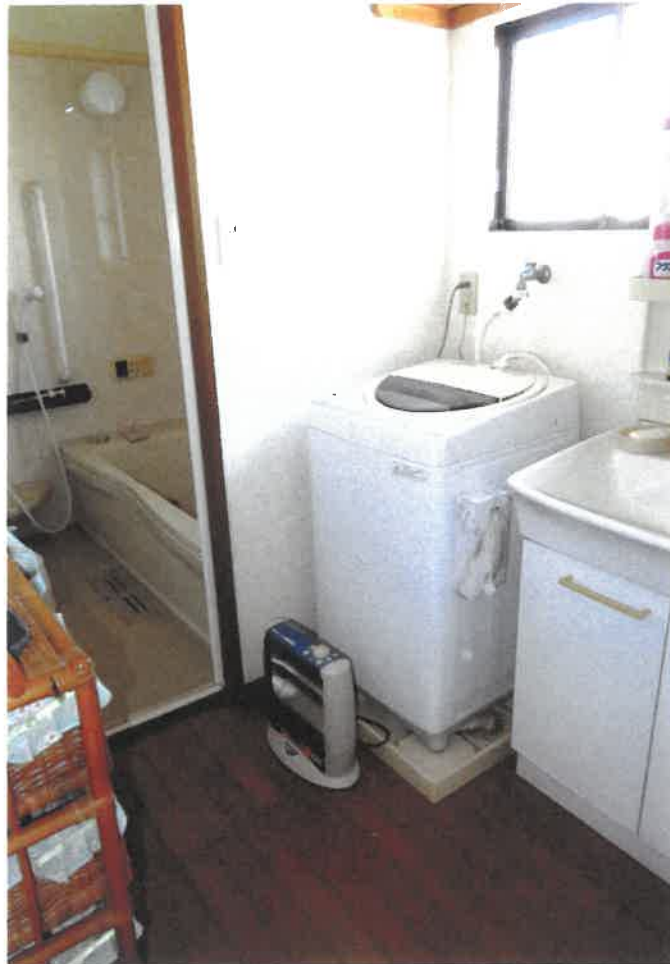
⑨ 屋内の状況（未登記増築部分の洗面所と浴室の様子）

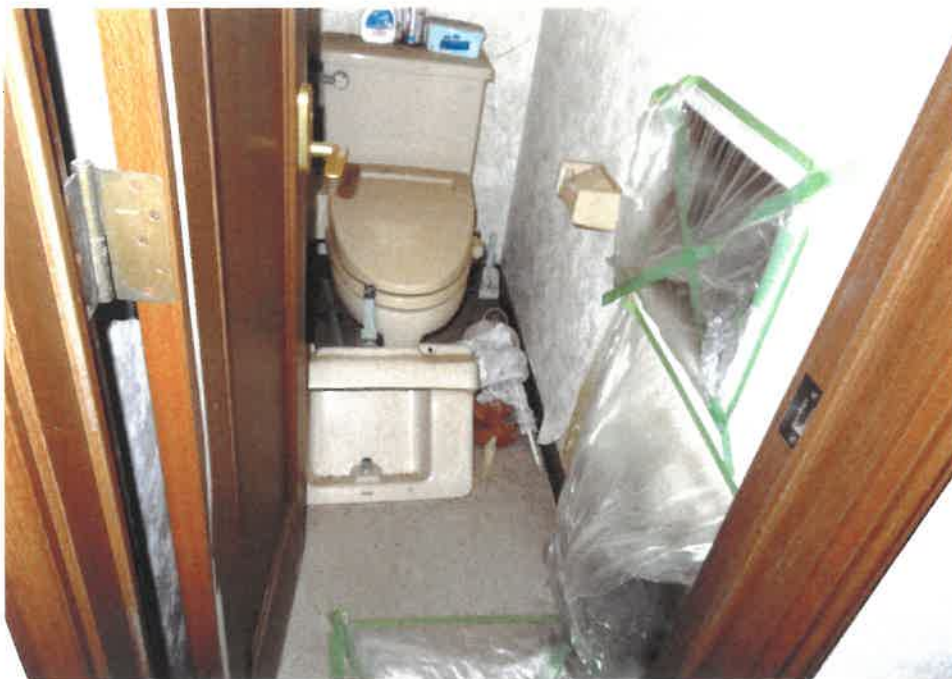
⑩ 屋内の状況（西側1階のトイレの様子）

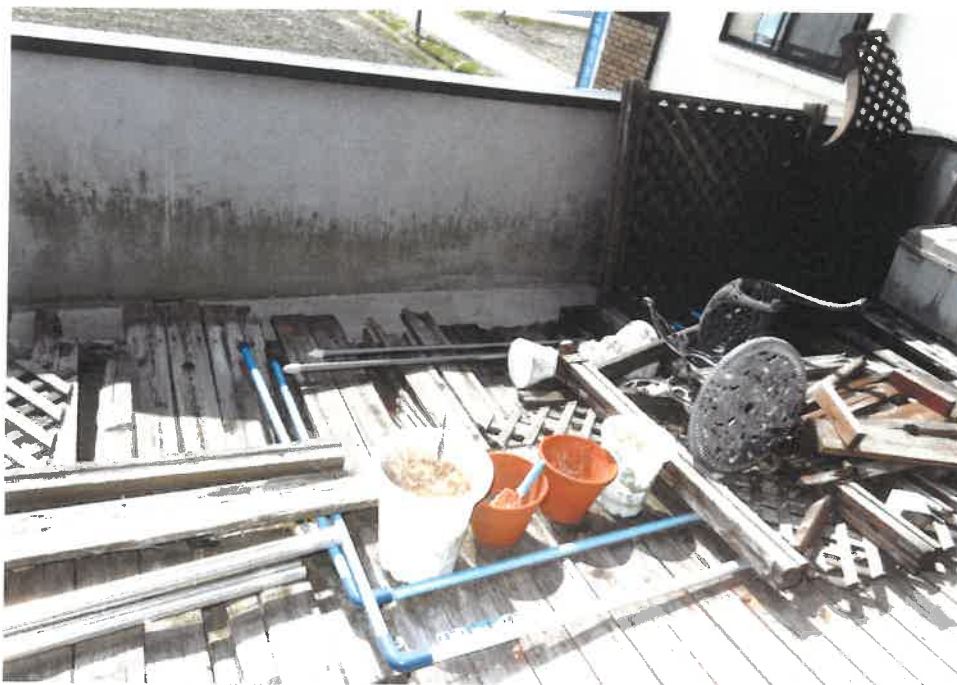
⑪ 2階バルコニーに設置されたウッドデッキの様子

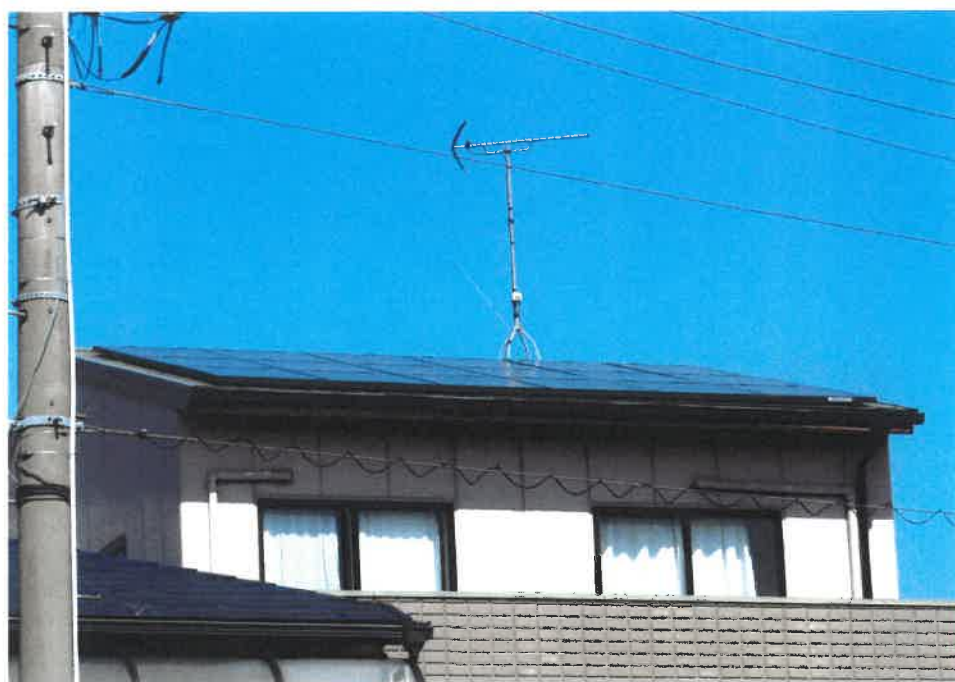
⑫ 太陽光パネルの様子

- 7 Cの物件2建物の占有権原は、建築当初は全ての部屋を家族で使用しており、占有補助者であったが、その後、北側未登記増築部分を建築した15年くらい前から、1階東側部分と合わせて排他的に使用するようになり、賃料の支払もなかったことから、占有権原は使用貸借になったものと思われる。
- 8 南側の屋根に太陽光パネルが設置されていた。関係人によると、設置費用は完済しており、太陽光発電システムでの売電の契約を解除したことにより、本年4月に亡D相続財産清算人Eのところに、解約の通知が来ていたことから、契約の解除をしなければ、継続的に入金されていたと思われることから、太陽光発電システムは正常に稼働していたと思われる。ただし、設置後10年経過しており、再起動させて正常に稼働するかどうかはつきりしない。

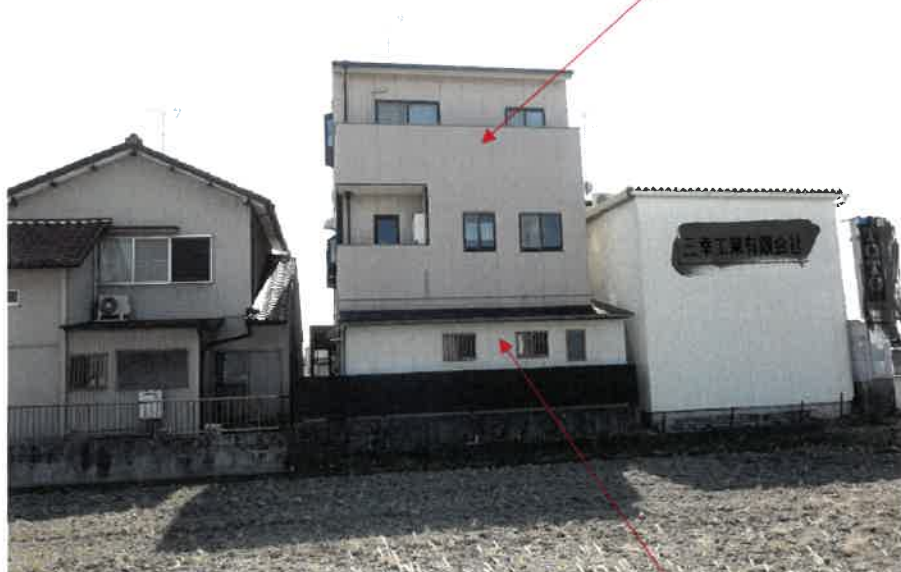
写真2

物件2建物

未登記増築部分

| 番号 | 所在等 | 登記 | 現況 |
|---|---|---|---|
| 2 | ・1階北側に未登記増築部分がある。現況概測面積は、約12m <sup>2</sup> であり、当該部分を含めた1階床面積は、約76.76m <sup>2</sup> である。 | | |
