## 期 間 入 札 の 公 告

名古屋地方裁判所民事第2部

# 現 況 調 査 報 告 書

## 評 価 書

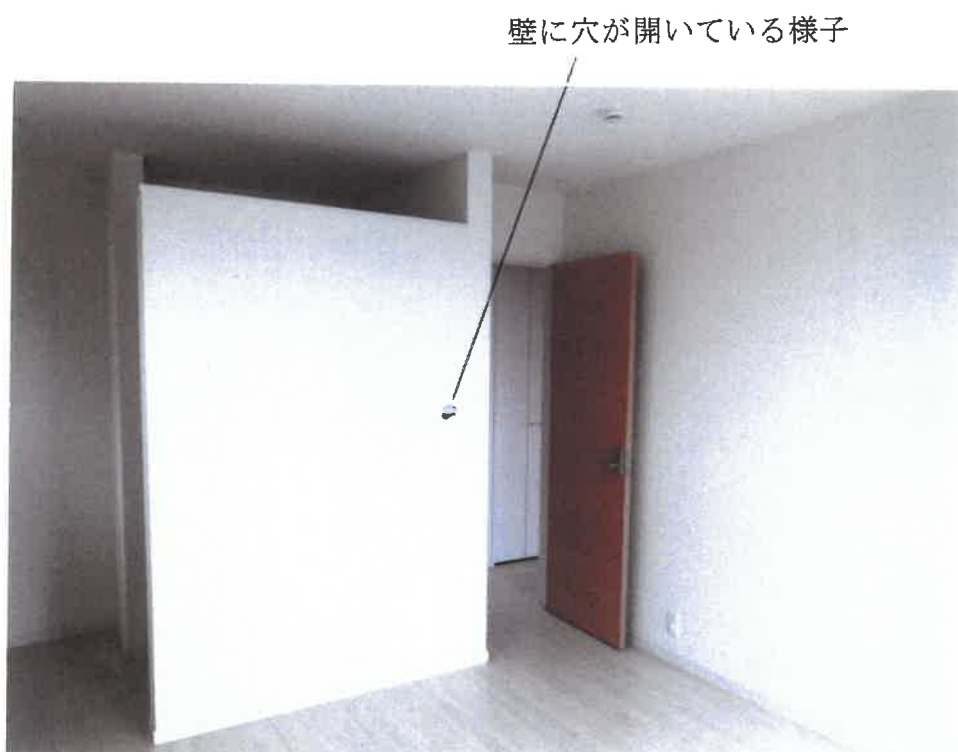
④ 屋内の状況（洋室 2）

| 特 記 事 項 | <ul style="list-style-type: none"> <li>・ 本件建物の1階玄関ホールの北側壁面、1階リビングダイニングの西側壁面、2階洋室2のウォークインクローゼットの壁面にそれぞれ穴が開いている箇所が見られ、また壁面の複数箇所に汚損等が見られた。</li> <li>・ 本件建物内は、上記のほか、経年使用相当の汚損等が見られた。</li> </ul> |

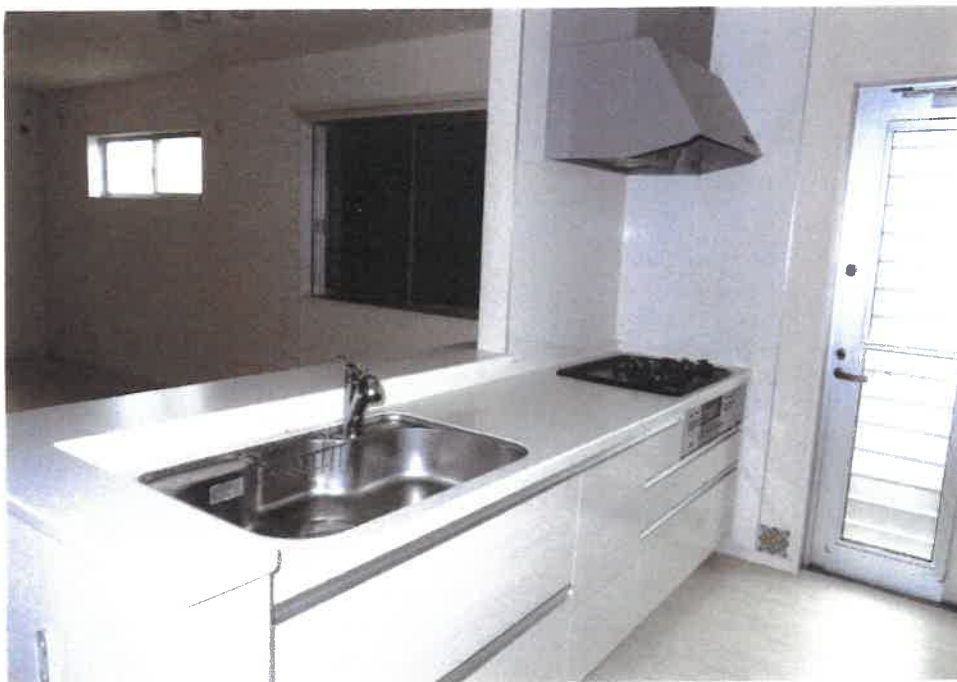
- 1 本件土地及び建物の占有状況等は、近隣者の陳述、住民票（除票）及び現況から2枚目のとおり認めた。
- 2 本件土地は東側が道路に接しており、西側に本件建物が存在する旗竿地となっている。概測したところ概ね地積測量図の数字と一致した。境界標等は、土地建物配置図（概略）のK4からK7、K8、B1、B4、B5、B9の各境界に杭が存在したが、それ以外の点では一見して確認できなかった。ただし、それぞれの境界についてフェンス等が存在し、土地の範囲は明確である。
- 3 本件建物は全部事項証明書によれば、平成30年5月新築の建物で、7年経過しており、経年相応の劣化が認められ、キッチン付近のクロスの汚れ、洋室2のウォークインクローゼットと接する壁と1階トイレ入口付近の壁にそれぞれ穴が開いていた。
- 4 本件建物内には家財道具等は全く存在せず、空き家の状態であると見受けられた。近隣者によると3年位前から債務者兼所有者の姿を見ていないとのことであった。住民票（除票）によると、再入国許可期間経過により住民登録が抹消されている。

⑥ 屋内の状況（キッチンの様子）

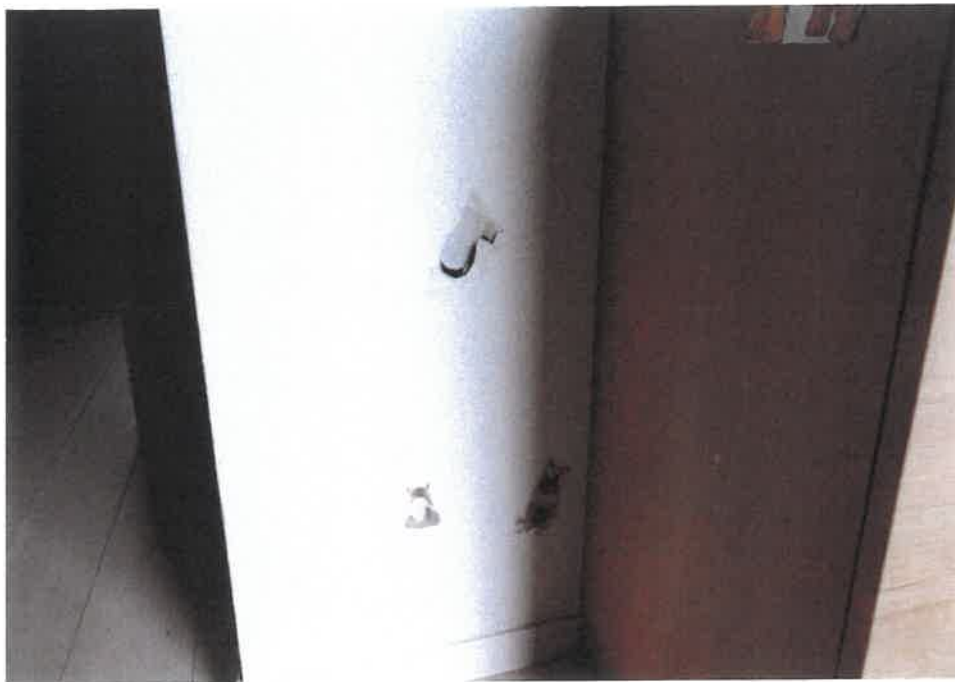
⑨ 屋内の状況（1階トイレ入口付近の壁に穴が開いている様子）
